11. プレキャストで設計された換気塔の工期短縮

社名:大成建設(株)

プレキャストで設計された換気塔の工期短縮

大成建設株式会社 建築本部
森山毅子彦

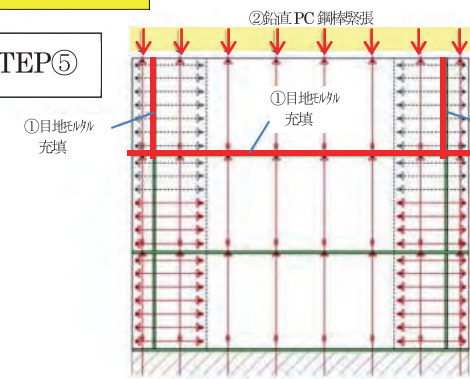
図-8 採用した緊張手順

決定した緊張手順を図-8に示す。1層目下部躯体断面が塔体部より大きく、拘束効果が大きいことから、1段目は水平PC鋼棒を先行緊張とし、2段目以降は、①目地モルタル施工（水平→鉛直）⇒②鉛直PC鋼棒緊張（写真-4）⇒③水平PC鋼棒緊張（写真-5）とした。これにより、施工サイクルを最短5日とすることができ、当初計画から工程をおよそ2週間短縮することができた。

1 段目壁版 ①鉛直目地モルタル充填
②水平 PC 鋼棒緊張 (壁下部のみ)
(モルタル強度確認後)

2 段目壁版 ①目地モルタル充填 (水平⇒鉛直)
②鉛直 PC 鋼棒緊張 (モルタル強度確認後)

2 段目壁版 ①水平 PC 鋼棒緊張 (モルタル強度確認後)

3 段目壁版 ①目地モルタル充填 (水平⇒鉛直)
②鉛直 PC 鋼棒緊張 (モルタル強度確認後)

3 段目壁版 ①水平 PC 鋼棒緊張 (モルタル強度確認後)

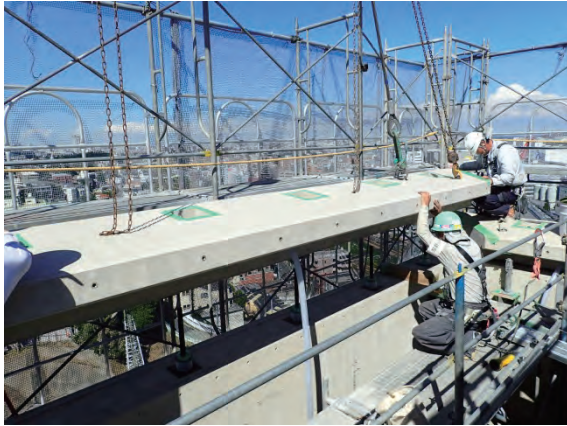
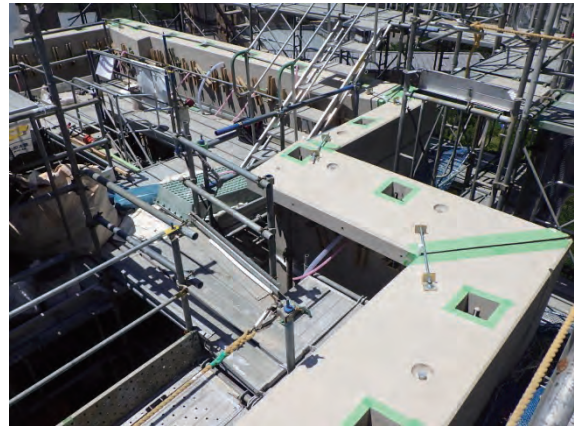
写真-6 最上部 PCa 部材取付状況①

当初計画において、最上部パラペット部の頂部から0.5mの範囲は、形状の面から現場打ちコンクリートとしており、この部分もカラーコンクリートの仕様であった。場所打ちコンクリート部をカラーコンクリートとする場合、ミキサー車で顔料を混入することとなり、PCa部材と色合いを合わせる事が難しいため、PCa化することとした(写真-6、写真-7)。また、PCa化することで養生期間や吸水防止剤の塗布工事を含めた工程を短縮できた。

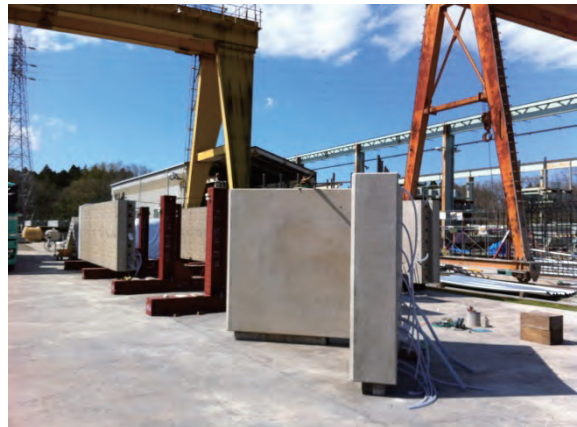
写真-8 PC工場での吸水防止剤塗布完了後仮置き状況

当初工程では、PCa壁部材の建方完了後に外壁の吸水防止剤の塗布工事を行い、同時に内部のECP板を施工する工程であったが、吸水防止剤の塗布をPCa板製作工場のストック時に行う計画とした。(写真-8)

塗装は、コンクリート打設から養生期間を置いた後に、含水率を確認して行った。

また、部材は、外壁面が割り肌模様のため、転倒防止の上、縦置きとしてストックした。

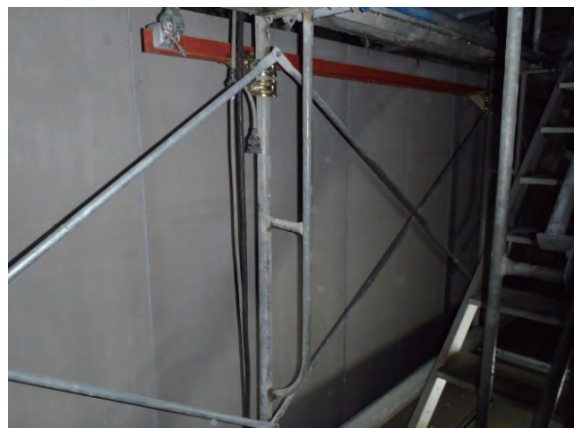
写真-9 内部 ECP 板の状況

そのため、内部足場を総組足場とし、ECP板の搬入後に、ECP板施工部とPCa施工エリアの中間部をステージングすることで上下に平面区画を行い、作業の安全性を確保してECP板の取付を行った(写真-9)。ECP板は、部材架設のない目地モルタル外部型枠施工時など内部作業と調整して搬入した。

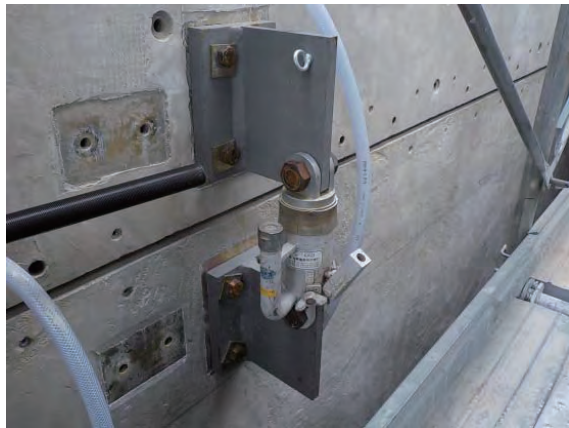
写真-10 建入調整治具

塔体のため、内部にスラブがないことから、一般的な壁の建て入れ調整に使用するサポート等が使用できない。本工事では、壁1部材の高さが2mと低いことから、調整も可能であると判断し、壁下部の両端2カ所に設置した鉄骨用の油圧式調整治具により建入を調整した(写真-10)。また、部材ずれ防止のため、部材に取り付けたガイドアングルにより位置調整を行った。

建入精度については、部材ズレおよび壁板の鉛直度はそれぞれで±3mm以内と精度よく設置することが出来、管理目標値以内とすることが出来た。

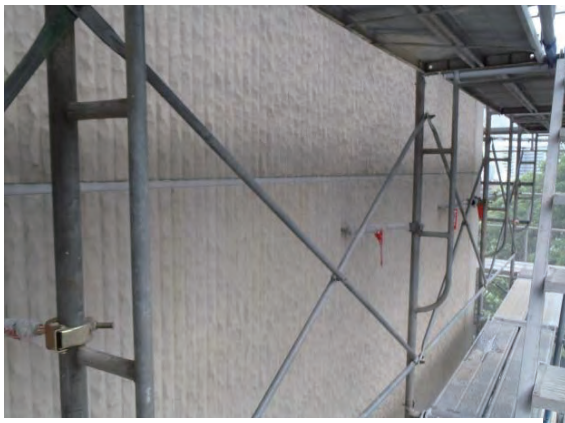
写真-11 PCa 壁面状況

本工事では、外壁のカラーコンクリート表面がそのまま外部仕上げ面となる。この外部表面は、割れ肌模様(写真-11)となっており、製作では型枠面に設置したモールドスターにより、この模様を成形している。

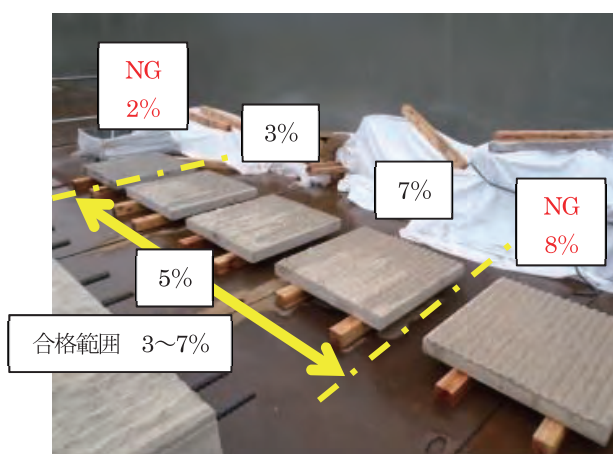
写真-13 モックアップ作成による色合いの許容範囲

決定した目標色は顔料の添加量を5%とした調合番号⑫とし、その許容範囲は3%~7%までとした。モックアップは、目標色(5%)と許容範囲の上下限値の添加量(3%、7%)、およびNG色として2%、8%の添加量について製作した(写真-13)。

モックアップは、PC工場と工事場所の2カ所に用意し、PC工場での製品検査時、部材搬入時の受入検査時、および製品検査時の色合いの指標とした。

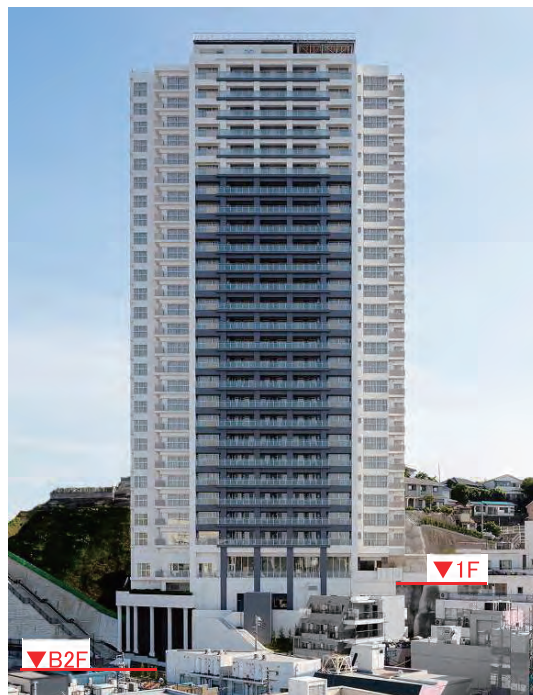
写真 1 建物全景写真(北側より撮影)

写真 1 に建物全景写真を、表 1 に工事概要を、図 1 に敷地配置図・1階平面図を示す。本建物は、地下 2 階、地上 26 階、塔屋 1 階、最高高さ 88.78m、住戸数 279 戸の共同住宅である。写真 1 右側の敷地内レベルの高い方が建築基準法上の地上 1 階となり、敷地内レベルの低い方の写真 1 左側の地上部分で見えている部分が地下 1・2 階に該当する。

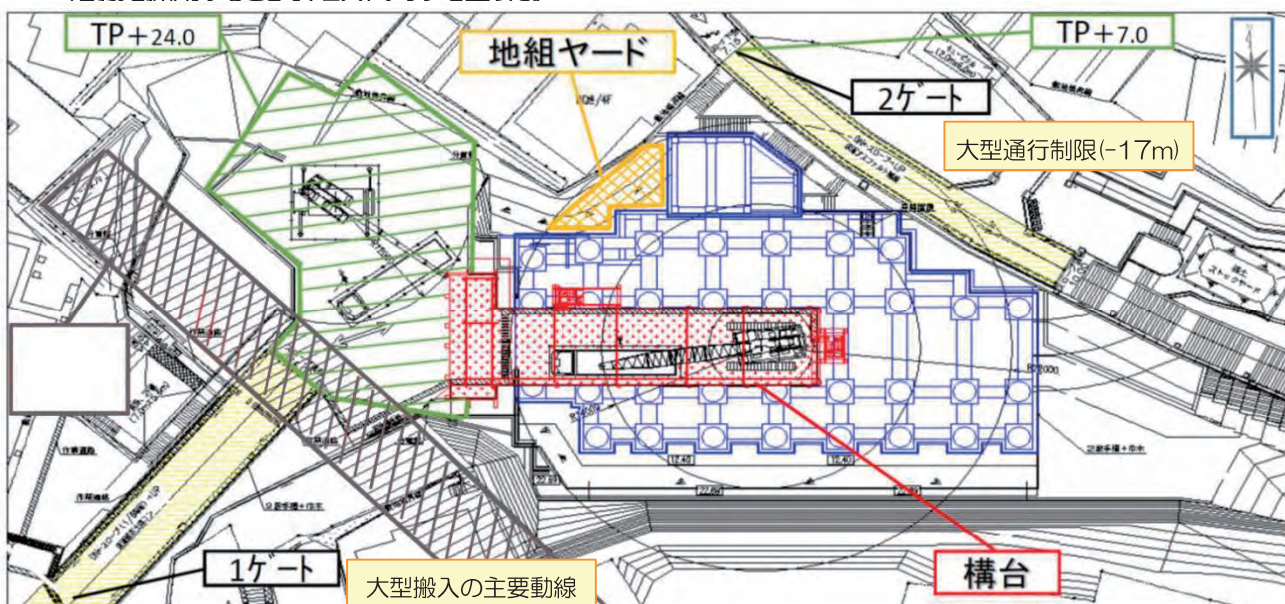
図 2-2 地下工事仮設計画平面図

図 2-2 に本工事の地下部分の仮設計画平面図を示す。工事の搬出入用として、南西側に 1 ゲート、北側に 2 ゲートを設置する計画としたが、北側に設置した 2 ゲートは、大型の工事車両の通行規制があり、ダンプと生コン車、及び 4t 車までしか使用できず、その他の大型車両は全て 1 ゲートを使用する必要があった。

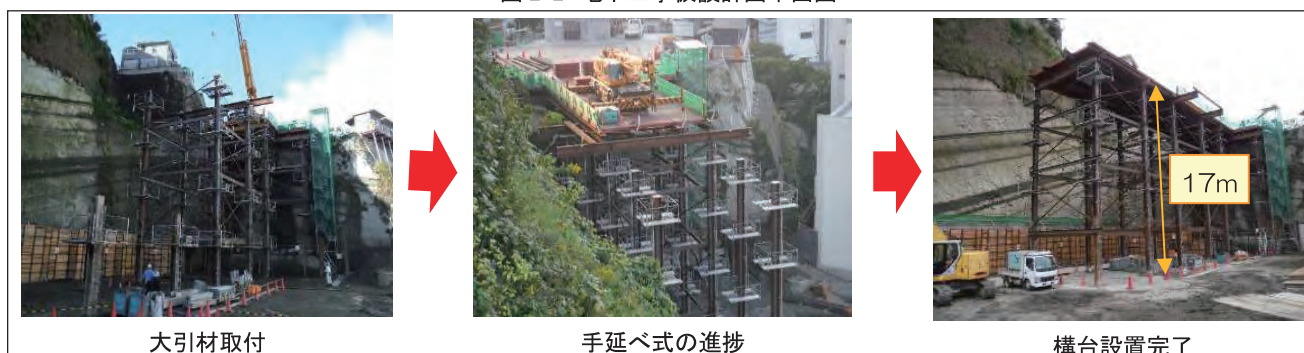
図 2-3 構台の架設状況

地下工事段階での工事敷地内の資材の搬入動線の確保、及び作業ヤードの確保を目的として、高い側にある 1 ゲートから、手延べ式で仮設構台を架設する計画とした。図 2-3 に構台の架設状況を示す。構台の架設に関しては、一般的な地下を掘削しながら架設する構台と異なり、掘削が完了した状態で架設するため、大部分の作業が高所での作業となり、一般的な鉄骨建方と同様の水平ネット等の安全設備が必要であった。

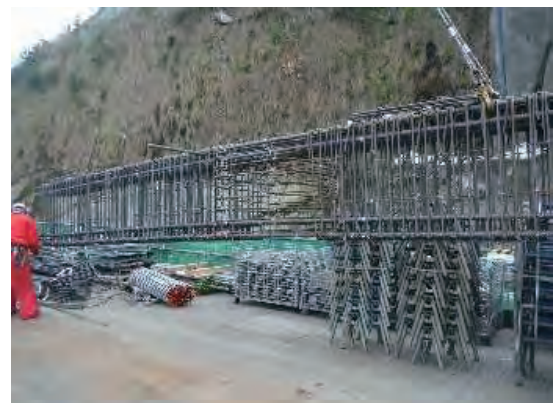
写真 2-1 梁鉄筋地組状況

柱・梁・壁部分に鉄筋地組工法(写真 2-1)を採用することで、作業性が向上し、階高の高い本建物においての高所作業が低減し、安全性も向上した。

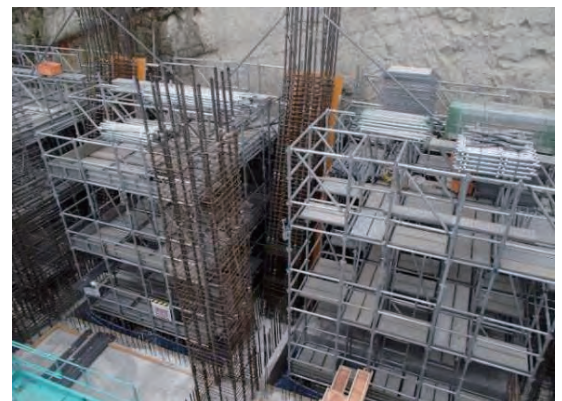
写真 2-2 オーバーハングした柱の施工状況

また、オーバーハングした柱部分(写真 2-2)に関しては、主筋配筋の精度が継手作業に影響するため、現場に現寸図を作成して地組を行うことで、施工精度を確保した。

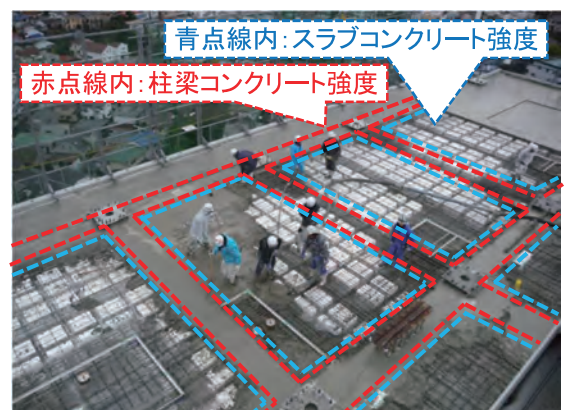
写真 2-3 コンクリート打設状況・強度打ち分け範囲

ポンプ車 1 台に加え、ホッパーを使用してコンクリート打設を行った。ホッパーを使用して柱梁強度のコンクリートを先行して打設し、追ってポンプ車でスラブ強度のコンクリートを打設した。コンクリート強度の打ち分け部分は、スラブの内側とし(写真 2-3)、スラブのハーフ PCa のトラス筋を利用してラス網を設置し、打ち分け範囲の管理を行った。

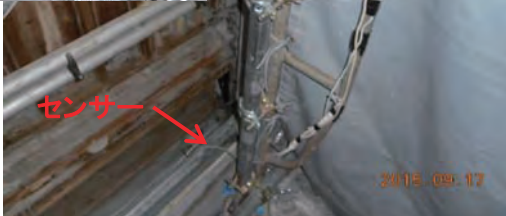
写真-1 屋上防水撤去部センサー

・防水層撤去箇所：防水層切断箇所付近に地ばいで配線した(写真-1)。

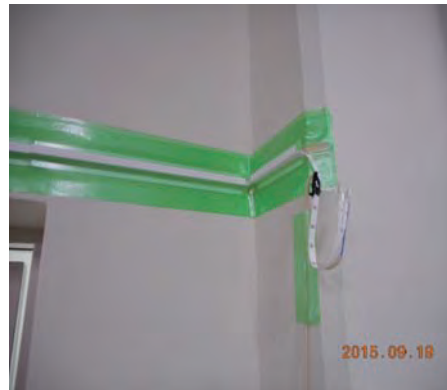
写真-2 内部壁センサー

・壁面：天井用目透し塩ビ見切材を壁面に粘着テープで固定し、その中にセンサーを這わせ壁面を伝わる滴を受けるようにした(写真-2)。

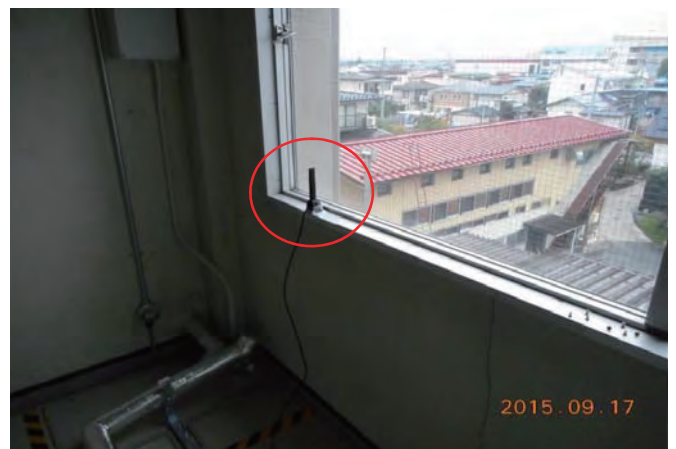
写真-4 送信アンテナ

解決策：隣室(旧パッケージ室)との間の建具にガラリが付いていたので、その隙間から配線を通し、電磁波の影響のない隣室に送信アンテナを設置した(写真-4)。

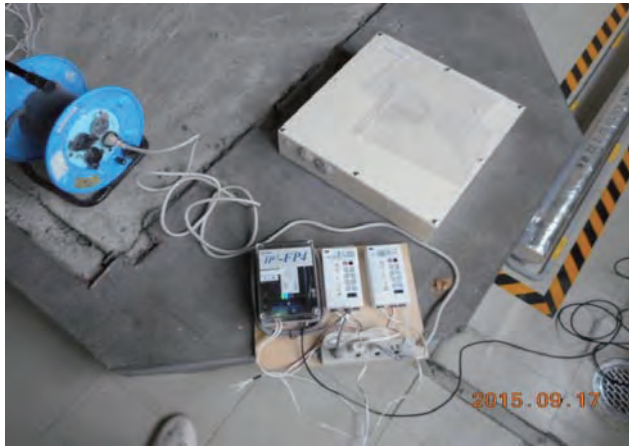
写真-5 感知器・無線機本体(2接点試作機)

解決策：送信アンテナを設置した隣室にコンセントがあり、建物管理者に事情を説明しコンセント借用の許可が得られたので、感知器・無線機本体の設置が可能となった(写真-5)。

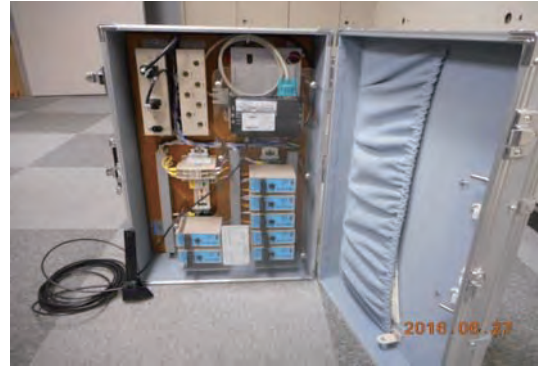
写真-6 最新の装置(7接点)
ジュラルミン専用ケース入
W=400 H=600

また、試作機を改良した最新装置は7接点を400x600のジュラルミンケースにコンパクトに收容(写真-6)し、装置の保護と持ち運びを容易にした。

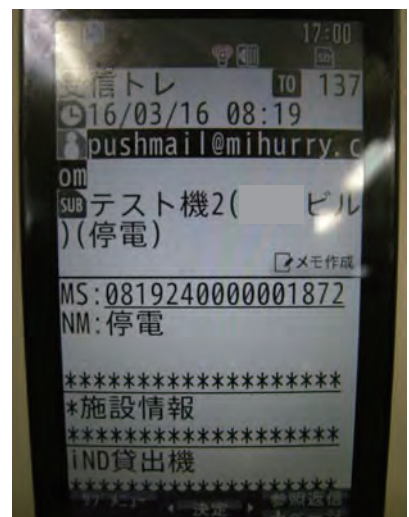
写真-7 着信メール画面
(漏水発生時)

漏水センサーがいち早く漏水を感知し、工事担当者及び登録者にメール(漏水発生・漏水復旧・停電:写真-7~9)が届き、迅速な対応により、被害を最小限に抑えることが可能となった。
