激甚災害からの早期復旧と災害に強いまちづくりを目指して 災害対策事業に総力を挙げて 取り組む建設業界

災害からの復旧・復興事業

災害発生時の被害を少なくする事業

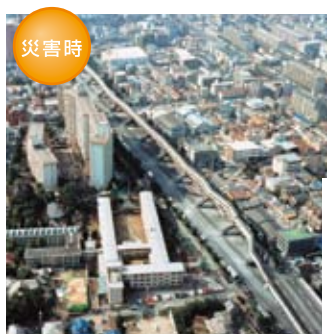
事例1 阪神高速橋脚倒壊

災害時

神戸市東灘区深江本町で、延長635mにわたって18径間のプレストレストコンクリート橋が倒壊。支間中央部に吊桁を有する橋脚と橋脚が剛結されたピルツ構造が採用された区間で、17本のRC橋脚が柱の中間高さで倒壊し、橋桁が山側に倒れました。

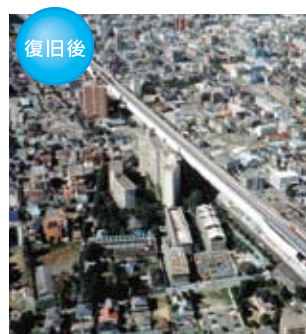
復旧後

復旧ではピルツ構造から橋桁と橋脚を分離する構造とし、地震力の低減を可能にする免震支承を採用。橋桁には重量が軽い鋼床版箱桁、橋脚には橋軸直角方向に幅を広げた小判型RC橋脚を用い、全線復旧に623日を要しました。

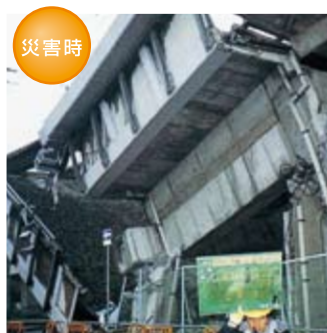
事例2 山陽新幹線・尼崎西宮地区

災害時

阪神・淡路大震災により、阪神間の鉄道網23路線のうち、18路線が被災。延べ3,553kmの区間が通行不能になりました。山陽新幹線でも新大阪～六甲トンネル間の16.25kmに被害が集中。鉄道輸送機能は完全にマヒ状態に陥りました。

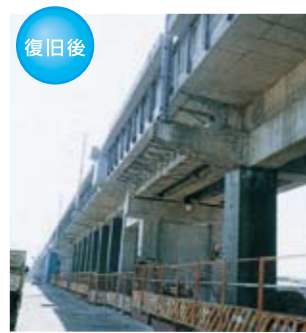
復旧後

通常の施工であれば平均5カ月を要する作業を、着手から約40日で軌道工事への引き渡しを完了。さらに軌道工事から4月8日の山陽新幹線開通までには、運輸省等の厳しい基準をクリアしなければならず、支柱に鉄板を巻く補強工事など数々の難工事を経て、驚異的なスピードで復旧を完遂しました。

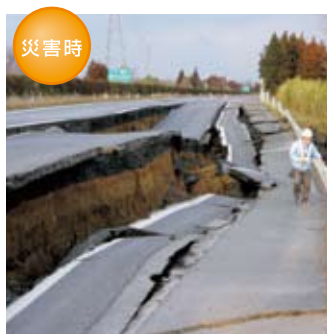
事例3 常磐自動車道 水戸IC～那珂IC

災害時

常磐自動車道 水戸IC～那珂IC(上り線)間のうち、約150mにわたって路面が大きく波打ち、一部で道路が陥没し、のり面が崩壊しました。

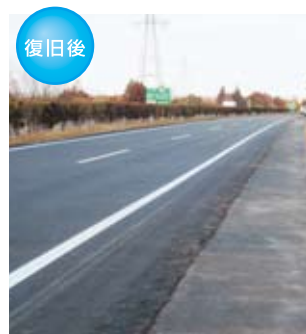
復旧後

昼夜を問わず、不眠不休の作業のおかげで震災発生からわずか6日間で復旧工事が完了しました。日本の高い技術力と復興力に対し、世界の人々から感嘆の声があがりました。

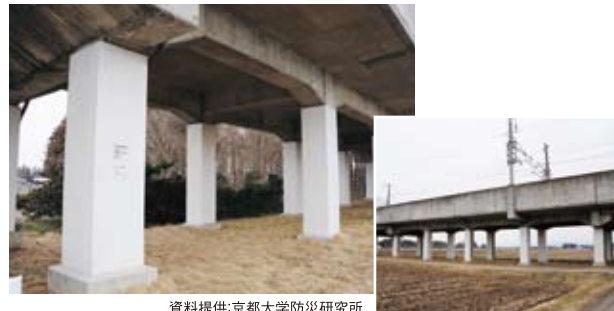
事例1 第5猪鼻BL(高架橋)

被害状況

2003年三陸南地震において大きな被害を受けました。復旧工事でひび割れ部に樹脂注入、コンクリートの断面修復、鋼板補強に加え、損傷が大きかった一部の柱については、アラミド繊維により補強。地震後の調査では、特に損傷はみられず耐震補強効果が確認されました。

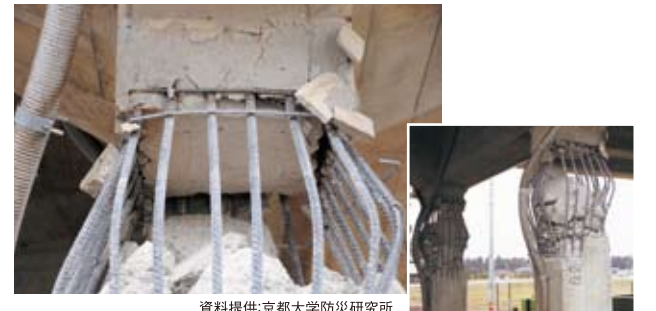
事例2 第1曾根BL(高架橋)

被害状況

柱上部に大きな損傷が発生。打ち継ぎ目のモルタル部と柱部コンクリートが分離、コアコンクリートも完全に破壊し、荷重支持能力も失っています。

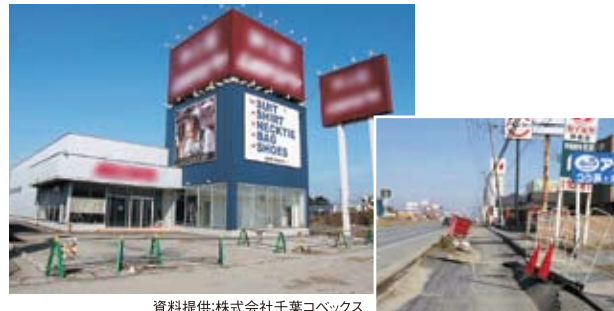
事例3 茨城県神栖市(店舗)

被害状況

東日本大震災で被害の大きかった地区です。液状化現象で、建物周囲は地盤沈下を起こし、道路・歩道側では、激しい液状化現象が起こっていますが、この建物には被害がなく水平を保っています。

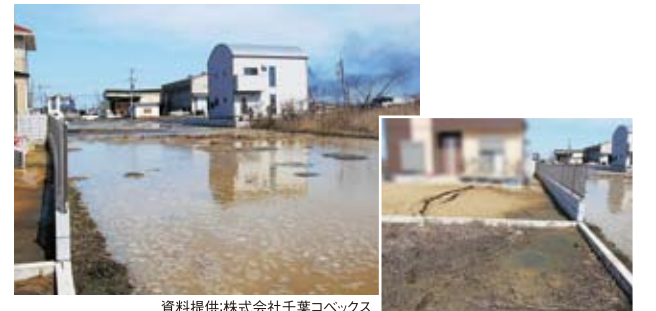
事例4 茨城県神栖市(住宅)

被害状況

激しい液状化現象を起こしているこの周辺地では、完全に水没してしまい、新築の家も傾いてしまいました。
