設備工事情報シート	電 気	IV-E-4-改2	制 定	2005年4月1日
			改 訂	2014年2月1日
アフタークレーム	間違いやすい設計・施工事例		デッキプレートからの漏水

1. 目的及び概要

デッキプレート方式の屋外自走式駐車場等で、その天井面の照明器具・自火報等の設置方法を誤ると、雨水等による不具合を誘発する可能性が高くなる。
ここにその誤りやすい施工例を示す。

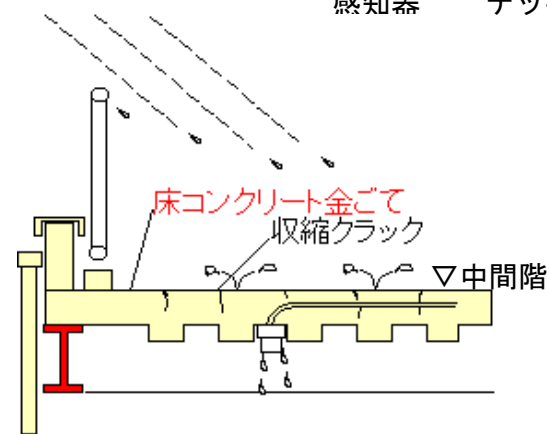
* 不具合状況
収縮クラック等により、デッキプレートとスラブ内に水がしみ込み、配管貫通部より漏水。
自火報感知器が誤報を発報した。

* ポイント
雨線外のスラブには、基本的に配管を打ち込まないこととし、露出配管で対応する。
デッキプレートを止むを得ず貫通して配線を行わなければならない場合は、その貫通部直下に自火報感知器等を設置する事は避ける。
(一旦貫通した後、側部等に設置する事が望ましい。)
