若葉台第1共同住宅3-7棟

10-003-2014 作成	発注者 神奈川県住宅供給公社	所在地 神奈川県横浜市
種別 耐震診断・耐震改修	改修設計 奥村組東日本支社一級建築士事務所	竣工年 1983年(昭和58年)
建物用途 集合住宅・物販	改修施工 株式会社奥村組	改修竣工 2013年(平成25年)

住宅と店舗の上下階を継続使用しながら 免震階に工事を集約した中間階免震改修

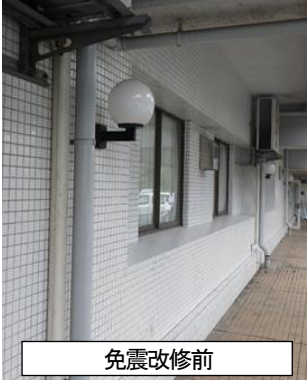
免震改修前

3F共用廊下の外観

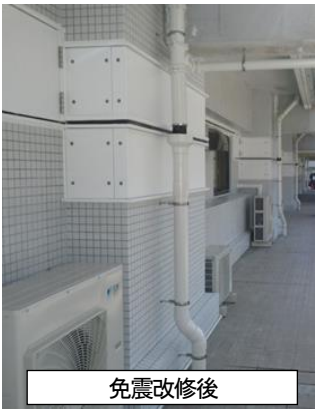
免震改修後
