九段会館テラス

12-023-2023 作成	発 注 者	合同会社ノーヴェグランデ	所 在 地	東京都千代田区
種別 耐震改修（免震レトロフィット）	改修設計	鹿島・梓 設計工事監理共同企業体	竣 工 年	1934 年（昭和 9 年）
建物用途 事務所、店舗、集会場	改修施工	鹿島建設株式会社	改修竣工	2022 年（令和 4 年）

歴史的価値を活かしながら再生

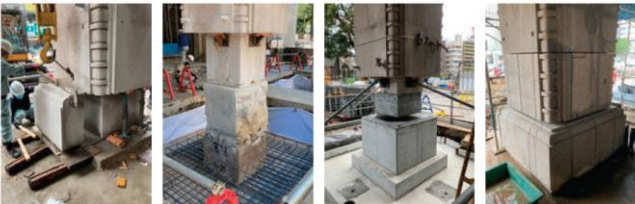
写真 3～6 正面庇柱脚改修状況

柱基壇部をワイヤーソーで切断し石材を取り外す

基壇部の配筋

コンクリート打設した基壇部・柱脚間に免震装置を取り付ける

柱基壇部・柱脚部の石材復原と点検扉の設置

既存躯体の地上部の補強を最小限とし、既存ドライエリアを免震クリアランスとして利用する基礎上免震を採用した。外周部は地下 1 階柱脚部（外壁開口部下）での免震とすることで、外壁開口部の保存を可能とした。室内側の一部を柱頭免震とすることで、地下 1 階の有効活用を図った。1 階正面玄関庇部分は、デザイン切り替え部である柱脚の台座天端の目地部を利用して滑り支承を納め、外観に配慮した。保存外壁に近接する免震装置は既存柱に対して偏心した配置で納めている。
