小田原サニータウン耐震補強及び大規模修繕工事

18-002-2012 作成	発注者	小田原サニータウン管理組合	所在地	神奈川県小田原市
種別	耐震診断・耐震改修	改修設計	竣工年	1981年（昭和56年）
建物用途	集合住宅	改修施工	改修竣工	2009年（平成21年）

施工時および改修後の居住者への影響を最小限に抑えた耐震改修

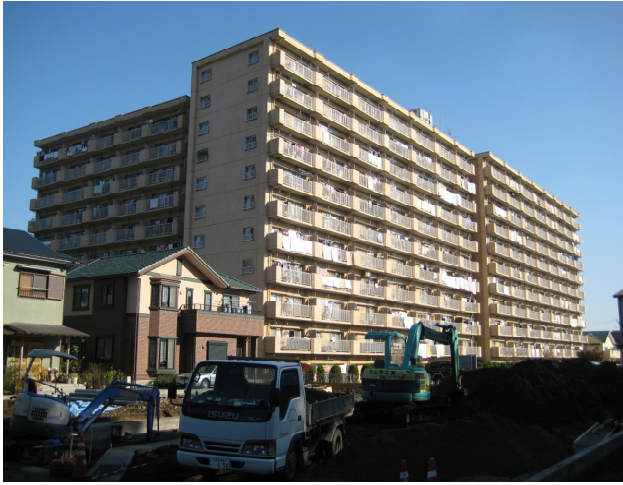
補強前

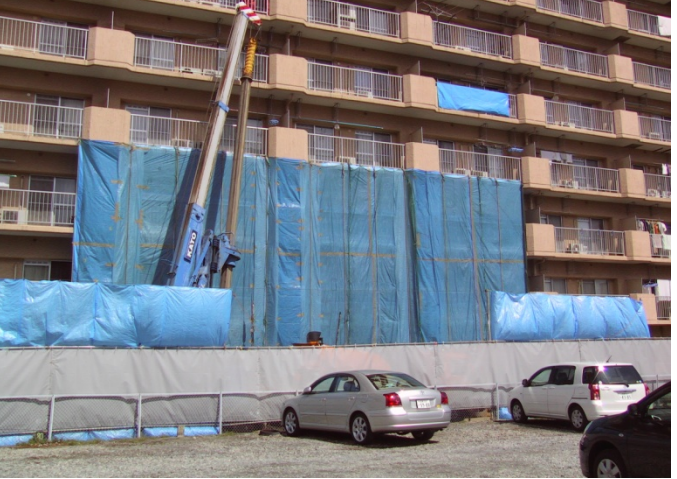
アウトフレーム下杭施工状況

耐震補強の施工期間は平成21年1月から12月末までの12カ月である。アウトフレームはSRC造であり、A棟33構面、B棟50構面、C棟58構面、D棟33構造面の計174構面である。工事は、まずアウトフレーム下の杭・基礎工事を行い、次にSRC造の鉄骨建方を行い、2～3日間隔でバルコニー下のコンクリートとアウトフレームのコンクリートを下層から順番に打設した。また、大規模修繕工事として、外壁の再塗装と、バルコニーの防水修繕工事を行った。

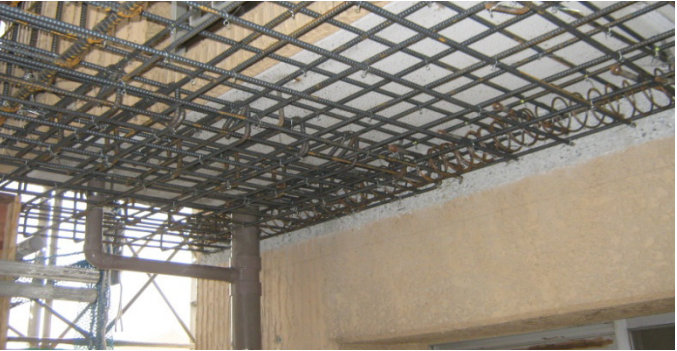
バルコニー下スラブ施工状況

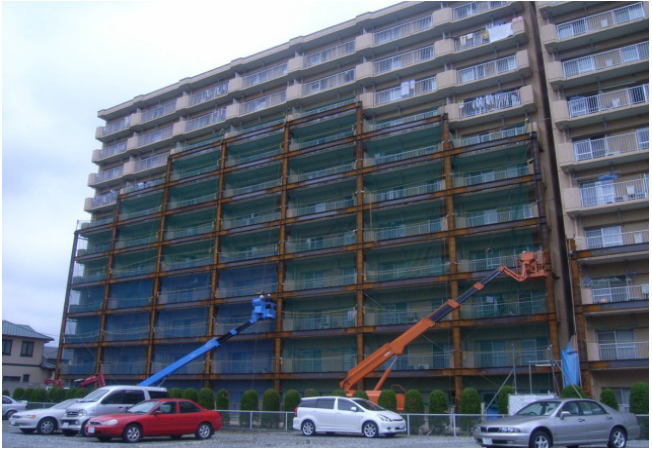
南側アウトフレーム施工状況
