サンシャイン劇場

23-018-2023 作成	発 注 者	株式会社サンシャインシティ	所 在 地	東京都豊島区
種別 耐震改修	改修設計	大成建設株式会社一級建築士事務所	竣 工 年	1978 年（昭和 53 年）
建物用途 集会場	改修施工	大成建設株式会社東京支店	改修竣工	2021 年（令和 3 年）

準構造により 複雑な形状の天井の耐震性を向上

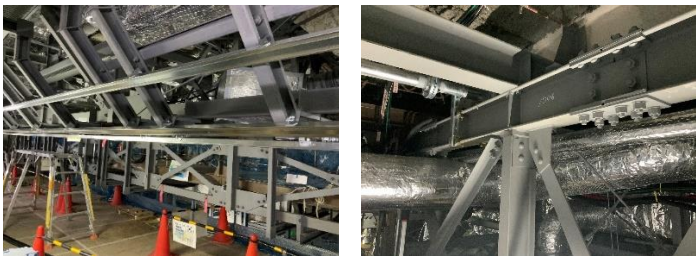
写真 - 2 支持構造部材の施工状況

ホール客席部に枠組棚足場を全面に設け、足場板全面敷＋コンパネ敷にてステージングを行い既存天井解体、天井内設備解体、さらに天井内に足場の追加組立を行いアスベストの除去、天井内鉄骨組み立てを行い、天井仕上げの後足場解体を行った。舞台部においては、搬入用のブリッジ足場を設け、搬入用開口から搬出入動線を確保した。最後の1か月で舞台関連の最終調整・トレーニング期間を設けた。
