旧国立駅舎

26-015-2020 作成	発注者 国立市	所在地 東京都国立市
種別 耐震診断 耐震改修	改修設計 株式会社 竹中工務店	竣工年 1926 年（大正 15 年）
建物用途 地方公共団体の支庁または支所	改修施工 株式会社 竹中工務店	改修竣工 2020 年（令和 2 年）

100 年前の部材を再利用した文化財建築の復原事業

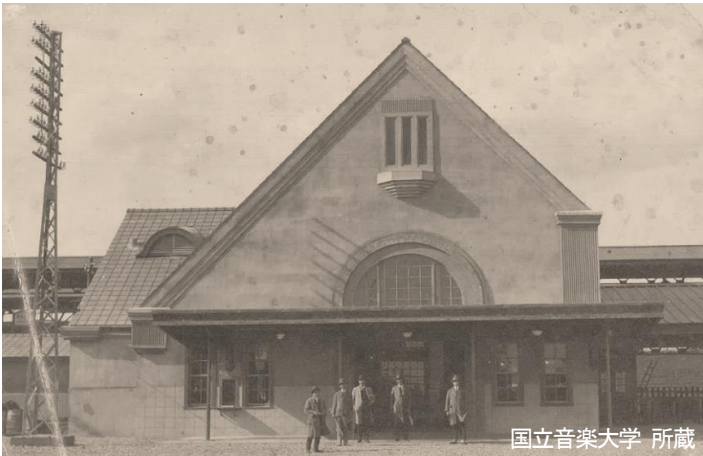
写真-1 創建時 建物外観

本建物は1926 年（大正 15 年）に創建され、2006 年（平成 18 年）にJR の高架化事業に伴って解体された旧国立駅舎（写真-1）を復原したものである（写真-2）。国立駅周辺まちづくり基本計画に基づき、旧国立駅舎の文化財的価値を継承・向上させつつ、かつ建物自体の耐震性・機能性・安全性・防災性を有するように、創建当時の姿で復原することを目的とした。

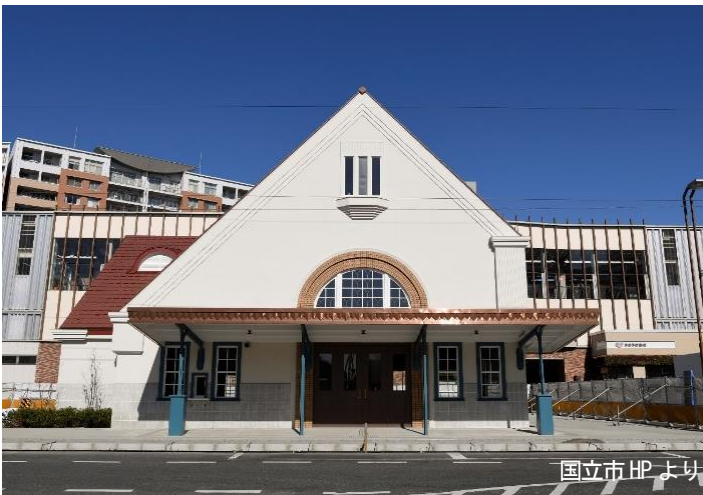
写真-2 復原建物外観

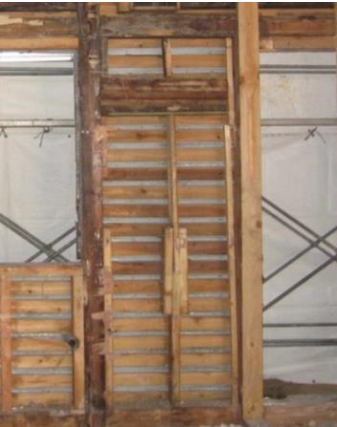
写真-3 創建時 木摺壁

意匠性を最優先とするため、創建当初の柱・壁配置を変更することなく木摺壁（写真-3）に替えて構造用合板（写真-4）および筋交を配置した。

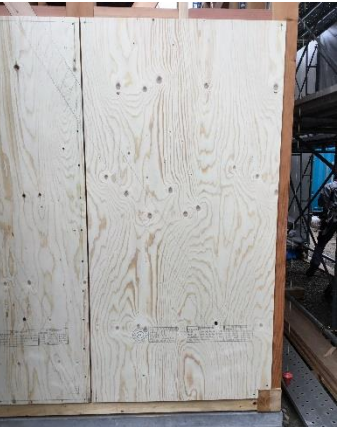
写真-4 改修後 構造用合板壁

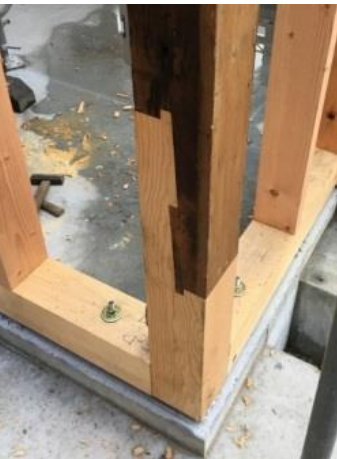
写真-5 金輪継手

材料検査にて一部を補修すれば再利用可能と判断された当初材はエポキシ樹脂を用いた埋木や根継（金輪継手（写真-5）または十字継手とした）を施すことで再利用した。ホールダウン金物は根継位置よりも高い位置で壁内に隠蔽されるように取付け、外観に影響を与えないようにするとともに地震時に根継部に引張力を負担させないよう配慮した（写真-6）。

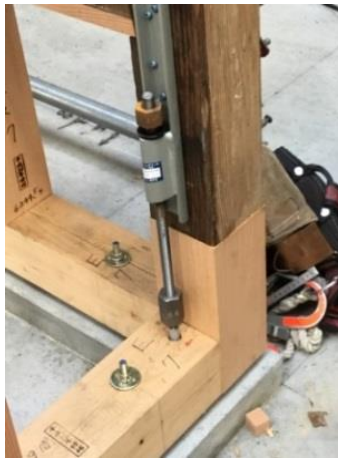
写真-6 ホールダウン金物
