育英高校第一体育館耐震補強工事

26-017-2021 作成
種別 耐震改修
建物用途 学校（体育館）

既存屋根架構から独立した臥梁トラスによる耐震補強と多機能改修（光・音環境向上）

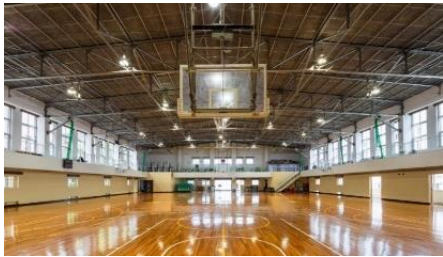
写真 1 体育館内観【改修前】

本体育館は、運動部の活動に力を入れている同校において中核をなす施設である。また、集会や式典等が開かれる他、学校の男女共学化に伴いプラスバンドの演奏等、用途が拡張され、耐震性能の確保に加え、光・音環境を向上させる改修が求められた。

これに対して後述の既存架構から独立した補強架構を利用して美観・採光・音響上の課題を解決する多機能耐震改修として本提案が採用された（写真 1、2、4、図 1）。

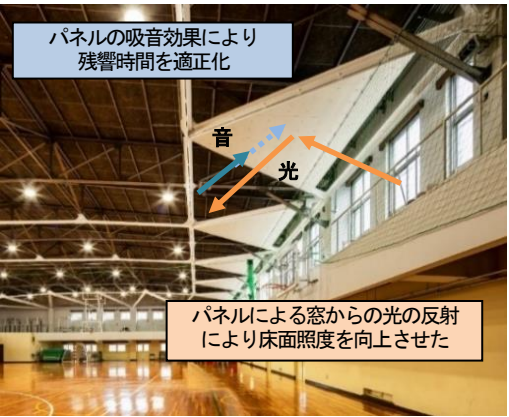
写真 4 光・音環境の機能向上

改修前の体育館は残響時間が適正值を超過していたが、臥梁トラスの三角形部分に吸音パネルを貼り付ける対策により、残響時間を短く適正化し、音環境を向上した。

白いグラスウール吸音板は窓からの光を反射して床面平均照度を約 5% 向上させ、光環境も改善された（写真 4）。さらに、連続する三角形のパネルと臥梁トラスにより、浮遊感のある特徴的なデザインを実現した。
