眞美堂ビル

37-005-2025 作成	発 注 者	株式会社 眞美堂ビル	所 在 地	石川県金沢市
種別 耐震改修	改修設計	(株)ユウプラス、(株)リーテック	竣 工 年	1971 年（昭和 46 年）
建物用途 ホテル	改修施工	西松建設株式会社 西日本支社	改修竣工	2021 年（令和 3 年）

築50年の事務所物販系テナントビルの耐震化とホテルへのリノベーション

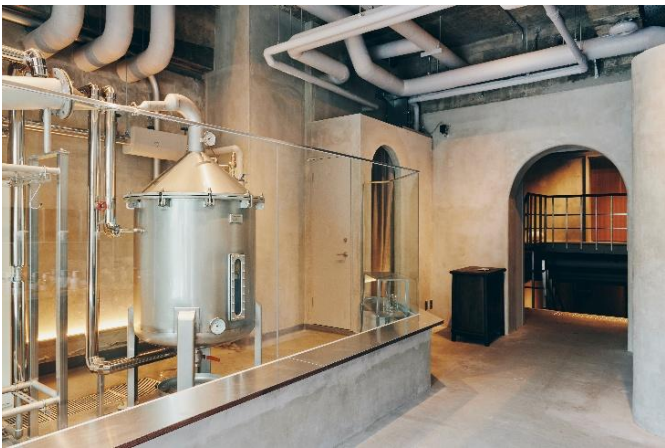
写真-2 エントランスのアーチ型の耐震壁

耐震改修工事は、耐震壁の増設、雑壁の撤去・新設など、一般的な内容であったが、梁間方向が1スパンの建物であるため、全ての耐震壁がアーチ形状の開口部を有するものであった。また、鉄骨階段を増設するため一部スラブの撤去を行った。

リノベーションにあたっては、耐震壁そのものは意匠的なデザインに取り入れにくいものとなりがちであるが、アーチが眞美堂ビルのアイデンティティとしてプロジェクトチーム内でも共有されていた。そこで、アーチ形態も耐震壁の意匠として採用した。アーチや幾何学のイメージもさまざまなデザインで使用し、全体として一貫性のあるデザインとすることで、空間の統一感を創出した。

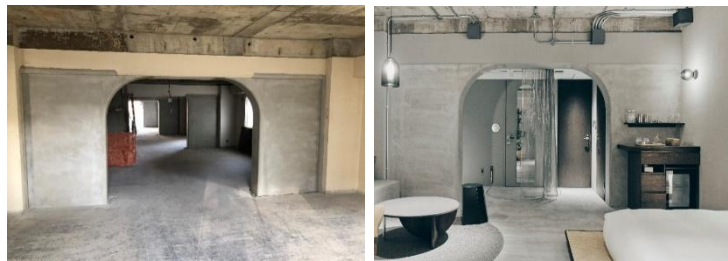
写真-3 アーチ耐震壁(施工中)

写真-4 アーチ耐震壁(施工後)

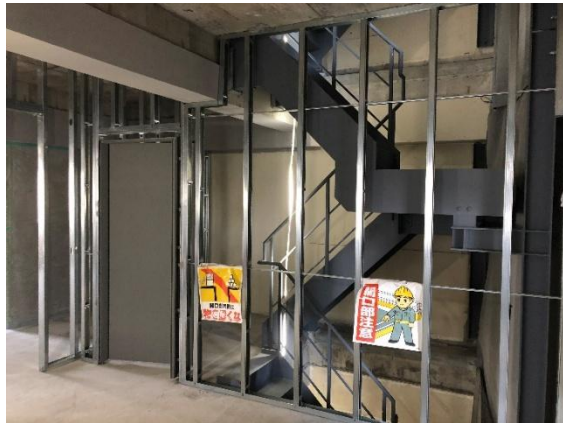
写真-5 追加された階段(施工中)
