# 喜多見ハイツ

51-007-2016 作成	発 注 者	喜多見ハイツ管理組合	所 在 地	東京都狛江市	
種 別	耐震改修	改修設計	株式会社 構研設計事務所	竣 工 年	1974 年（昭和 49 年）
建物用途	集合住宅	改修施工	矢作建設工業株式会社	改修竣工	2016 年（平成 28 年）

## 特定緊急輸送道路沿道マンションの CESRet（セスレット）工法による供用しながらの耐震補強

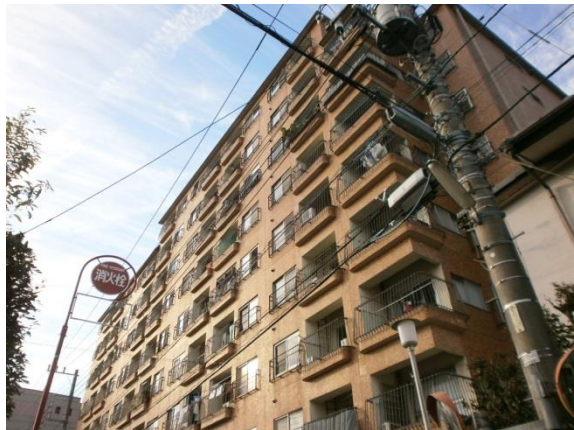
補強前建物外観

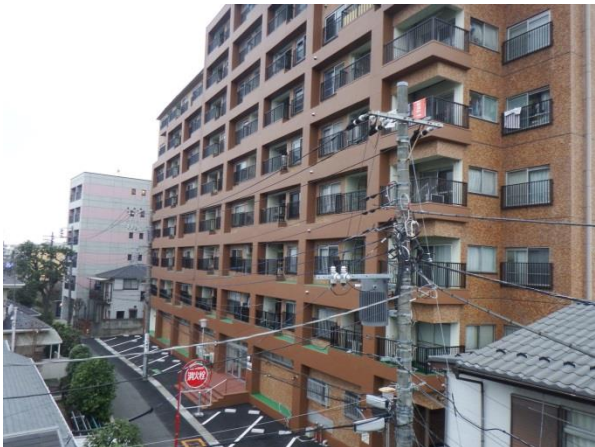
補強後建物外観

補強計画は、X方向バルコニー側に CESRet 架構を配置することとし、補強構面数は1～6階に41構面、7階に5構面、8～9階に6構面の計52構面とした。

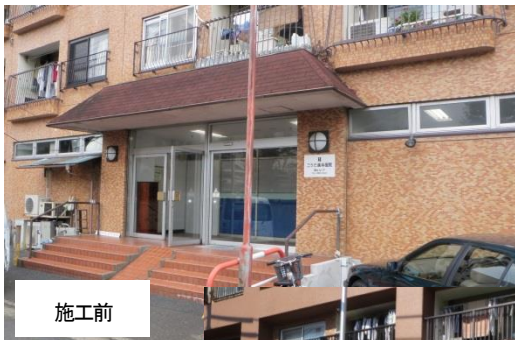
施工前

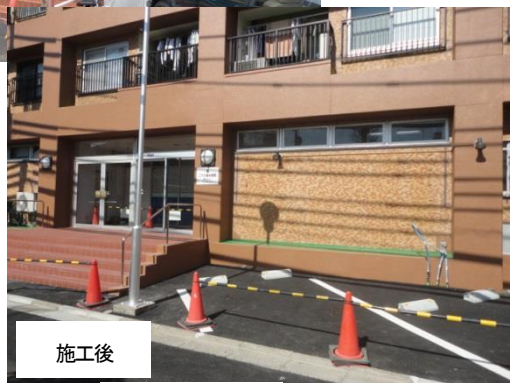
施工後

補強部近景

既存バルコニスラブは撤去し、補強躯体と同時に復旧を行った。バルコニー床仕上げは、全面既存防水撤去後ウレタン防水を施工した。工事中の窓ガラス養生は、採光の取得にも配慮し、透明性・耐衝撃性に優れたポリカーボネート板を使用した。また、アンカー穿孔作業は、騒音・振動の少ないコアドリル工法を採用し、工事中の住民の生活環境への影響が少なくなるように配慮した。
