# V E等施工改善事例発表会 資料

2014 年度

一般社団法人 日本建設業連合会

# 国内初の地中熱採熱管付き既製杭工事への取組

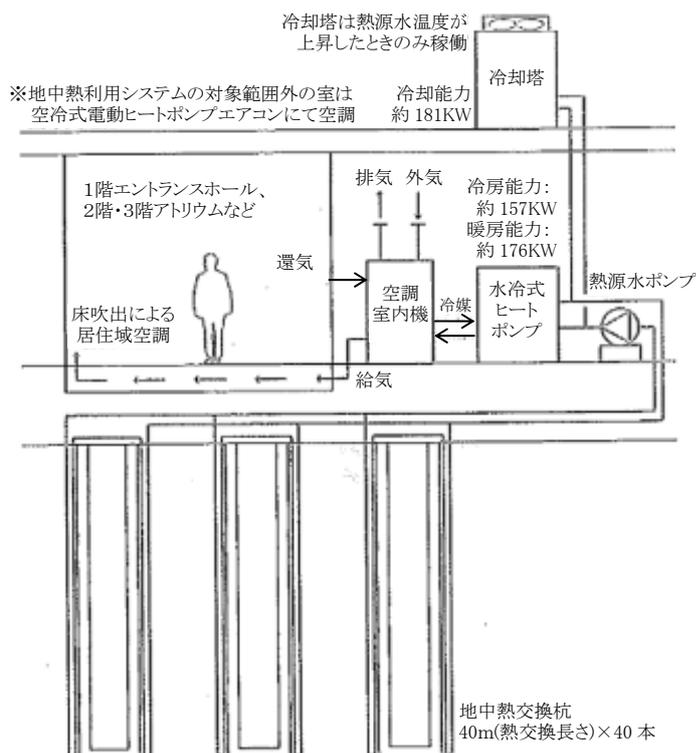
図-1 地中熱利用システムの模式図

各杭の外周の3対の採熱管は杭単位内では直列に、各杭同士では、定流量弁を介して並列に接続されている。各杭周囲のU-ポリパイ中を流れる水により採熱された地中熱は水冷式ヒートポンプの冷却水系統に合流し、水冷式ヒートポンプから空調室内機を経由して、1階のエントランスホールやアトリウムにおける居住域空調（空調床面積は約400m<sup>2</sup>）に供される。

建物写真を写真-1、地中熱利用システムの模式図を図-1に、杭伏図を図-2に、地中熱採熱管施工模式図を図-3に示す。

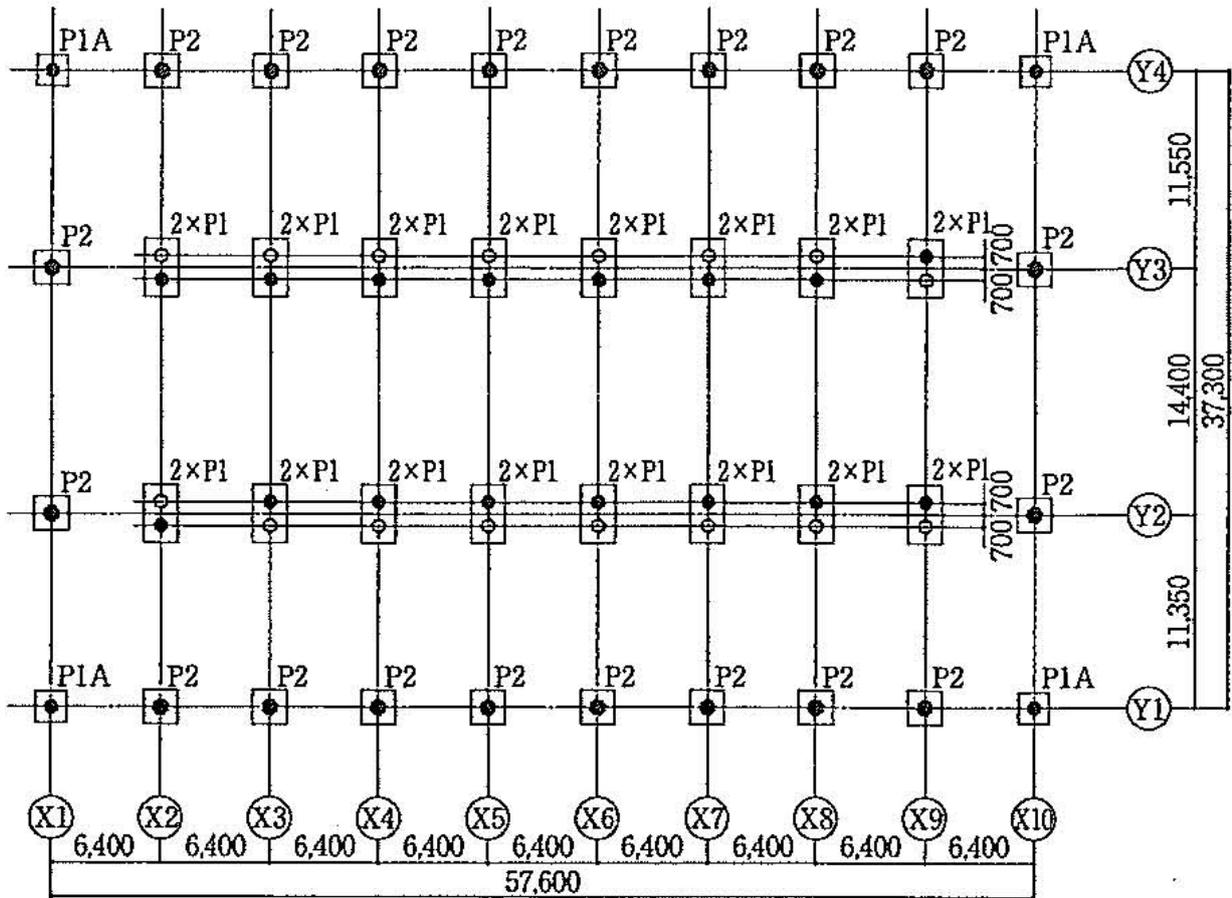
図-2 杭伏図

地中熱採熱管を付した杭は、外周部の杭及中柱の2連の16本の杭のうち一方の杭の合計40本である。これらの杭は、HBM工法（プレボーリング高支持力拡大根固め工法、杭周固定液使用）、杭実長4.6m、掘削長48.75m、継手は既成杭に沿って設置する地中熱採熱管の損傷が無いようPJ工法（無溶接継手）となっている。

◻を熱交換杭とした

P1 : 700-800 (PHC105[A])  
 P1A : 700-800 (PHC105[C])  
 P2 : 800-950 (PHC105[A])

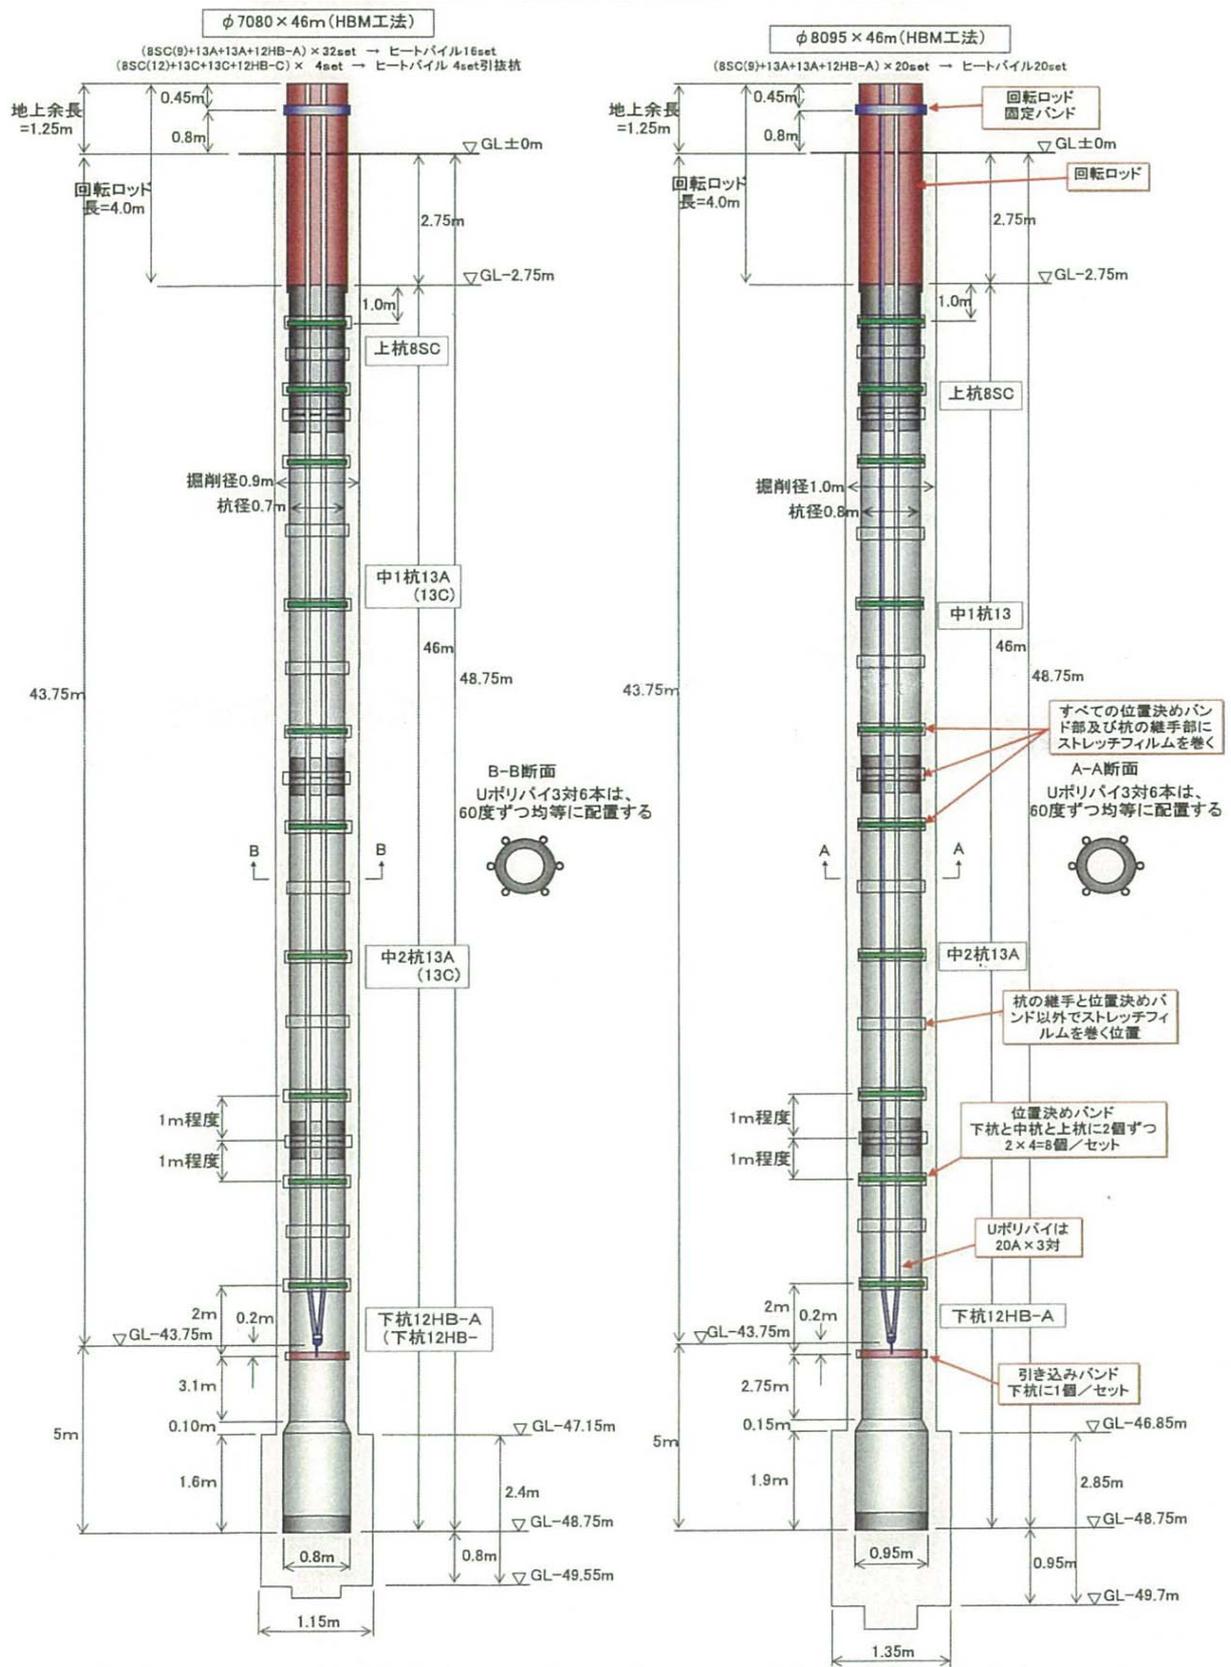
図-3 地中熱採熱杭施工模式図

1本の杭の外周部に3対の採熱管が付く形状となっている。既成杭の外周部に設置する形状となっていることから実際に使用する採熱管は傷防止被覆付きU-ポリパイ、サイズ20A（楕円ノアック住環境）を使用している。

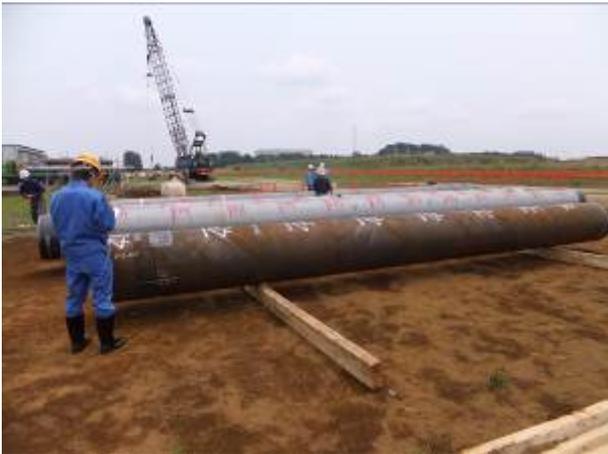
写真-2 杭のマーキング状況

次いで、採熱管の熱交換の配置を均等にするために、施工前に杭にマーキングを行うこととし、上杭、中間杭、下杭でずれが生じないように、継手の金物の状況を考慮して、鉛直方向にすべて同位置となる

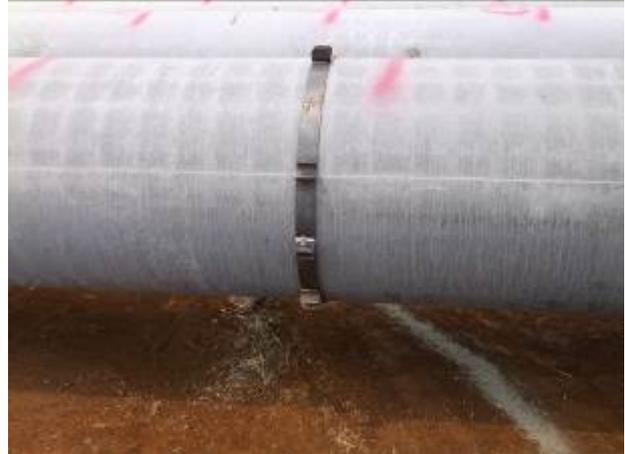
写真-3 専用の位置決めバンド

ようにした。また、採熱管専用の位置決めバンドを杭に設置することとし、施工時の誤差が極力生じない計画とした。

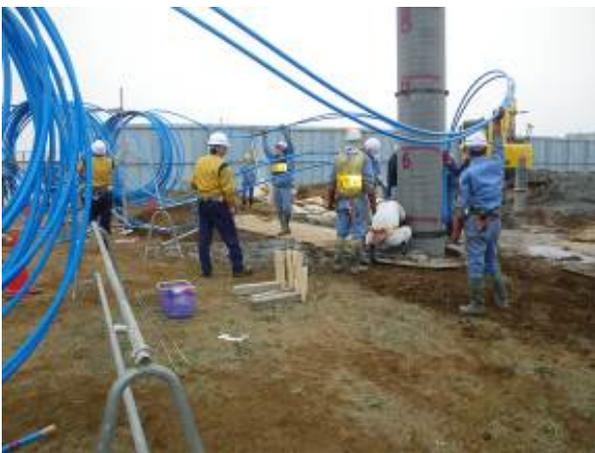
写真-4 地中熱採熱管設置状況

1対約4.5mの採熱管先端部を吊り上げた状態の下杭に設置する必要があるため、その際、採熱管取付け専門の作業員が1対に対して1名、今回は3対設置したので3名の作業員が杭工事専門の作業員の他に作業場所で作業を行う(写真-4)。なお、後述するが杭を回転させた場合等、U-ポリパイ先端部が破損する恐れがあるので、最終的に先端部のバンドにプロテクターを付加している(写真-5)。杭の沈設に伴い、その後は打設の進捗に合わせ相番する形となる。杭は1本当たり4.6mであり、3カ所の継手がある。この部分では、採熱管への熱的な影響がないように、無溶接継ぎ手工法を採用している。

初回の地中熱採熱管先端部設置状況を写真-4に、改良したパイプ先端部の状況を写真-5に示す。通常の既成杭打設との違いは、先ず地中熱採熱管を下杭に設置した状態から作業が開始されることである。これに関し主要な改良ポイントを説明する。

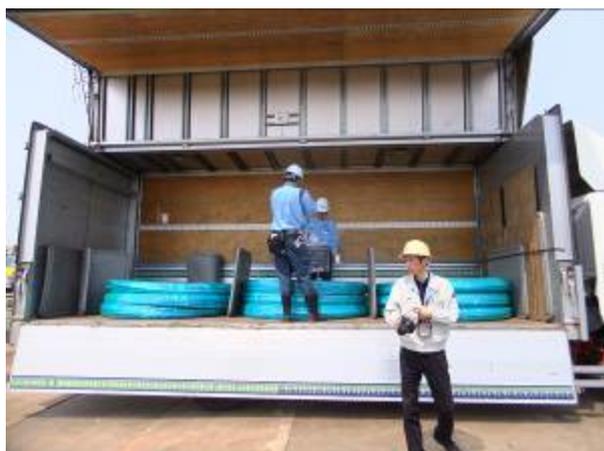
写真－6 U-ポリパイ搬入状況

採熱管は約1.8mのリング状に梱包された状態で納入されるので(写真-6)、ロールのまま施工できるように採熱管用のハンガーとして、巻き採熱管の外側に単管パイプで組立て、引掛けた状態で施工した(写真-7)。今回は1本の既成杭に3対の採熱管が取りつく仕様となっていたので、それぞれのIN、OUTが混在しないよう3色のカラーテープを貼り、管理を行った。また、位置決めバンドのガイドに各U-ポリパイは挟み込むものの、杭の沈設途上にガイドから外れることが懸念されたため、梱包用のラップで巻くことを考案し、安価・短時間で再熱パイプを固定・保護できた(写真-8)。

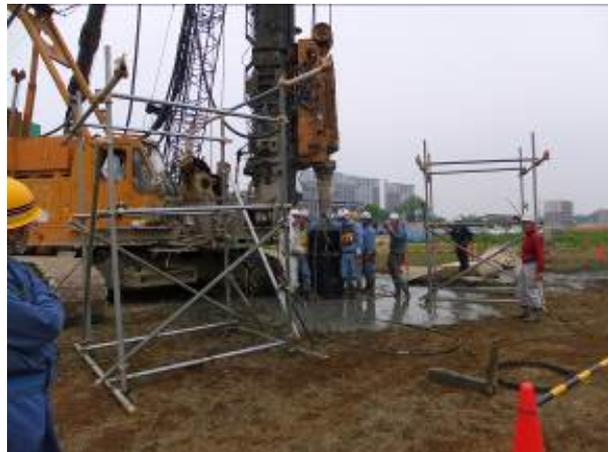
写真－9 杭設置完了時の状況

計画では打設時に杭を極力回転させないこととしたが、試験杭3本目では所定の位置まで自沈させることが出来ず、回転させて所定の位置に設置することとなった。この際、計画時に懸念していた通り採熱管が損傷し、2対が使用できない状況となった。これは、プレボーリング時に周囲の地盤が崩れ杭底部に沈殿し、それ以上杭が自沈しなかったものと考えられる。そこで、プレボーリングの際の掘削時間

の調整を行うこと、掘削後のオープンタイムを短くすることの2項目を管理項目に追加し、施工を行い、以後問題なくすべての杭を埋設設置することが出来た（写真－9）。

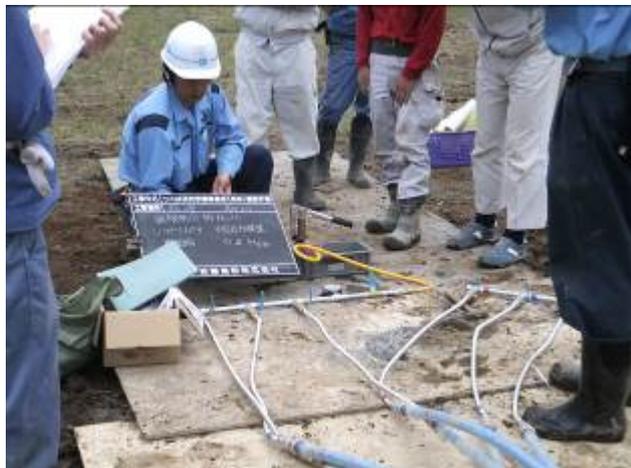
写真一10 水圧試験の状況

各杭の杭打設完了直後、杭頭埋戻し前に、地中内に埋まっている地中熱採熱管に損傷がないかどうか水圧試験により検査を行った。その試験状況を写真－10に示す。試験では、満水状態とした採熱管に0.75MPaの水圧を付加した後、閉栓状態で5分間放置する。次いで、再度0.75MPaになるまで加圧し、すぐに0.50MPaまで減圧する。その後放置し、1時間後の水圧を確認し0.40MPaあるかどうかの判定を行う。この手順で検査を行い、全数合格を確認した上で、次の建設工程に移ることとした。

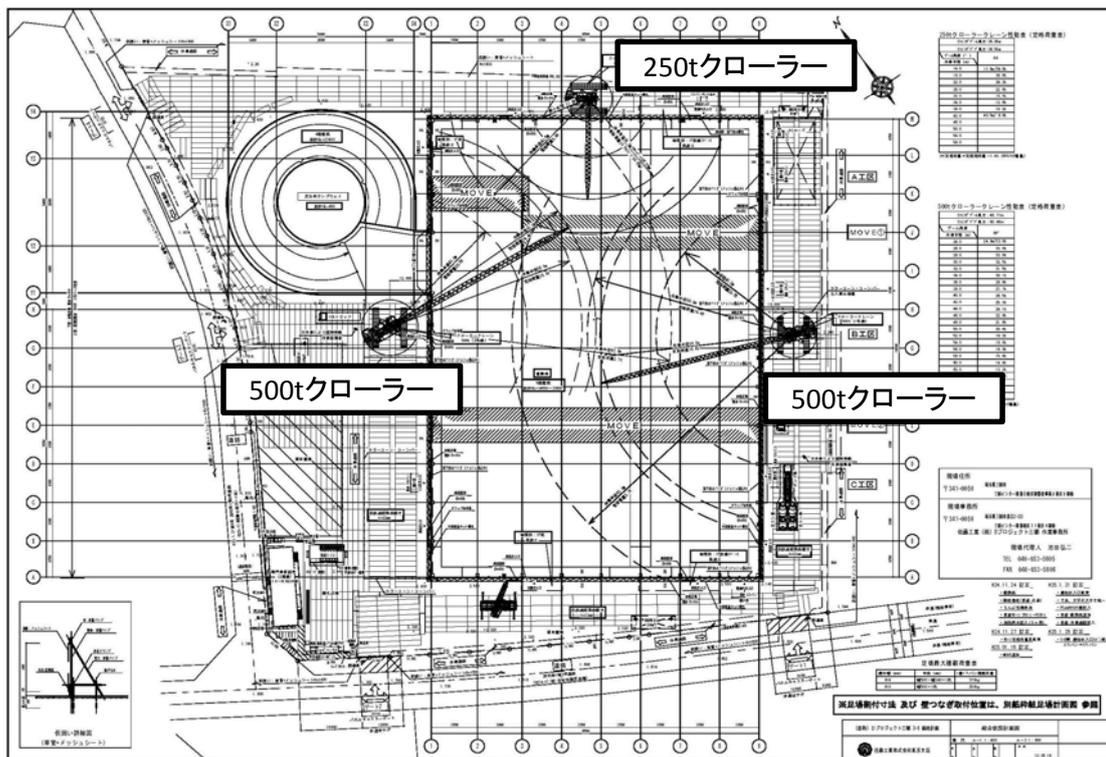
図一 5 総合仮設計画図

図-5は上部躯体工事の総合仮設計画図であり、P C aの揚重機を500tクローラー2基、250tクローラー1基で計画した。

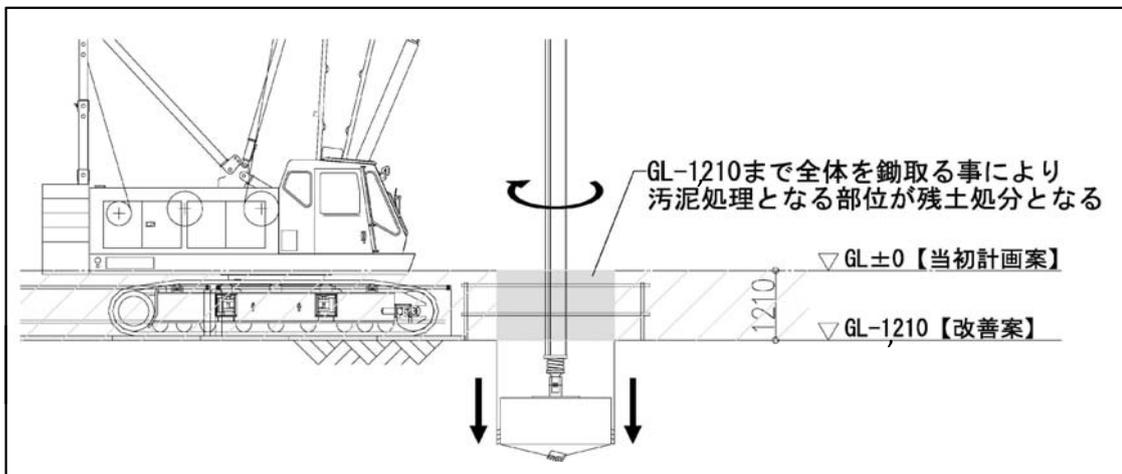
図-6 鋤取りに汚泥処理発生低減部の関係

杭工事着手前にGL-1,210まで全体を鋤取り、杭打ち機の作業盤を下げることにより発生する掘削残土（汚泥）の発生量を減少させた。通常残土処分と汚泥処分費用の比較の通り、3,710,000円のコストダウンが図られた。（表-1①）

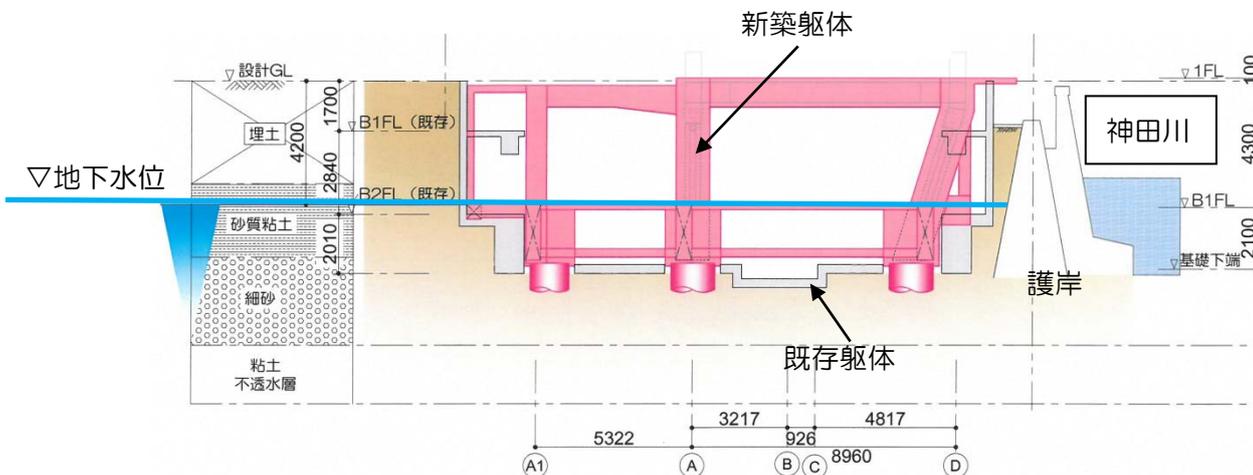
図-2 南北方向基礎部断面図(新築・既存重ね合わせ)

新築基礎底レベルは、GL-6,300であるのに対して、既存基礎底レベルは、GL-6,700であるが、変則的な形状をしていて一部GL-5,290となっている。したがって、既存躯体を

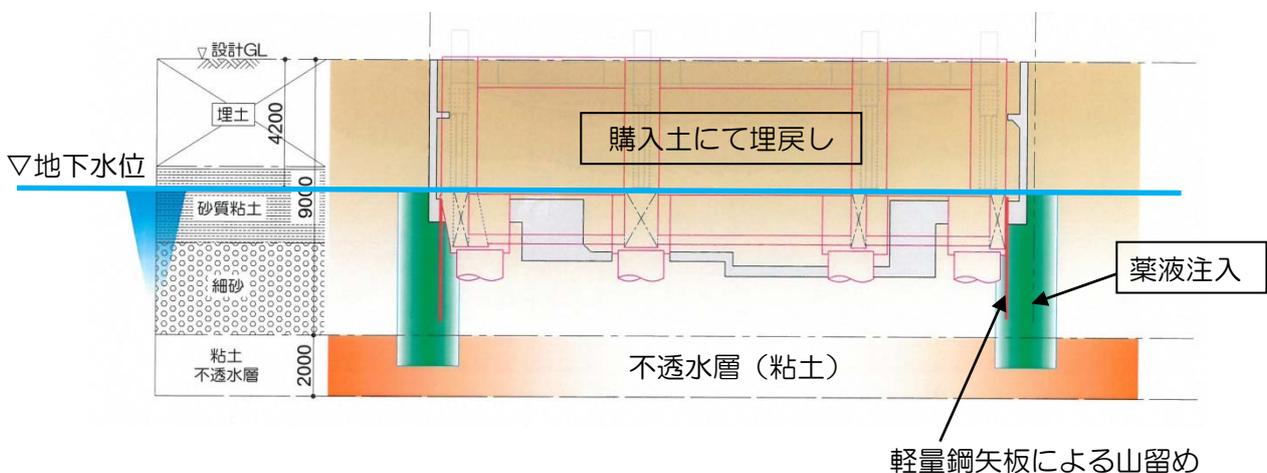
図-5 当初計画断面図

① 購入土にて全面埋め戻して、杭打ち工事の作業地盤とする。

土を埋めて、地盤改良して、杭打ち工事の作業地盤とする。地下水位が既存基礎底レベルよりも高いため、杭孔を先にあけると水が浸入してくる。杭打ち工事の前に、全周回転式オールケーシング工法で既存基礎を削孔する必要がある。その後、埋土を搬出する必要がある、工事完了まで時間がかかる。また、敷地北面が神田川の護岸に面しているため、護岸に余計な土圧をかけることもできない。切梁と構台も解体時と新築時に架払が発生する。

② 薬液注入を行い、GL-9.0m付近の粘土層（不透水層）まで止水壁を形成する。

③ 山留めの必要な部位は、掘削しながら鋼矢板にて行う。

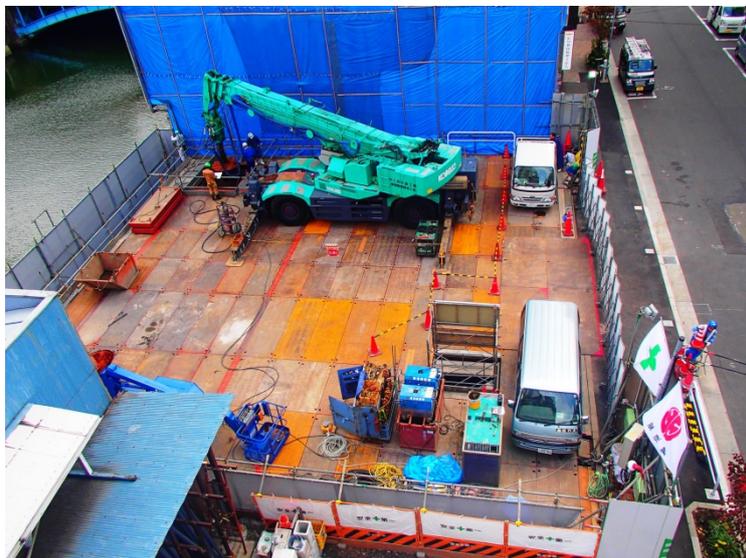
写真-1 全面構台架設状況

土で埋め戻すのをやめて、既存基礎の上に全面構台を組んだ。杭打工事と止水工事は構台を作業床として施工した。（写真-1）

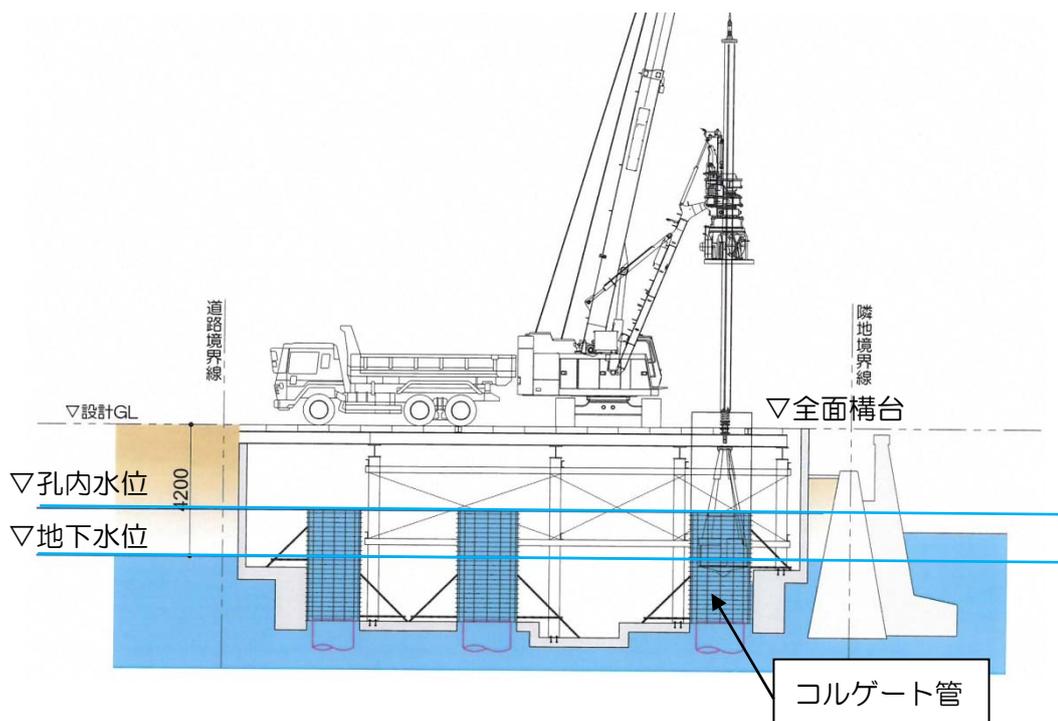
図-6 杭工事計画図

アースドリル杭工事は、構台の覆工板を順次取り外しながら実施した。地下水位が既存基礎底レベルよりも高いことから、孔壁崩壊防止のためにコルゲート管を杭孔に建て、地下水位より杭孔内水位を高く保ちながら工事を進めた。（図-6、写真-2）

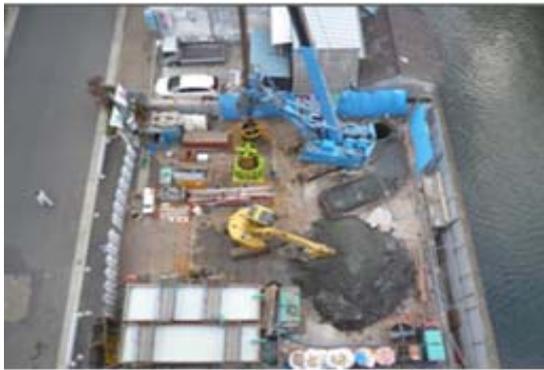
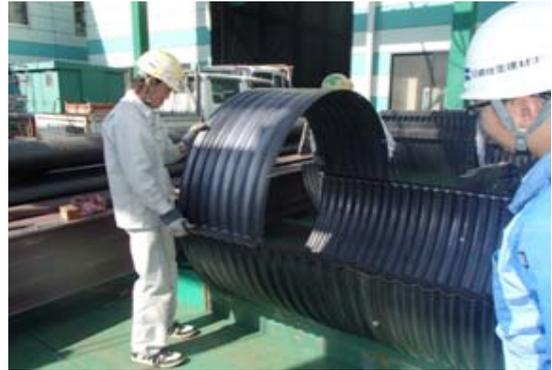
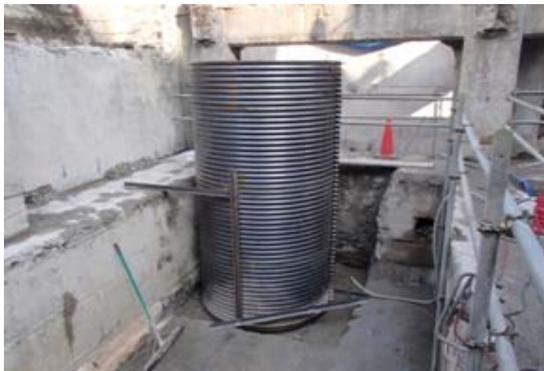
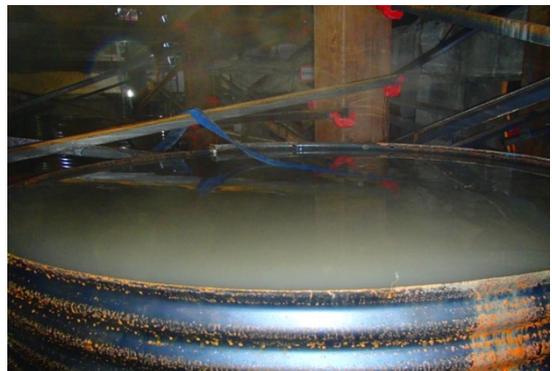
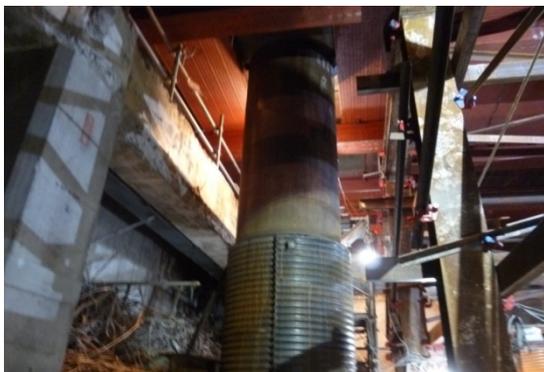
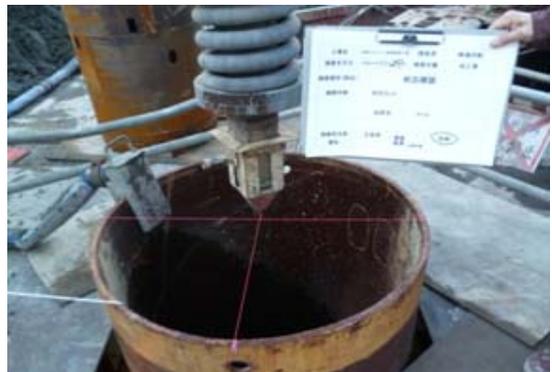
写真-2 コルゲート管設置

①杭工事全景

②コルゲート管製作状況（工場）

③コルゲート管セット状況

④コルゲート管水溜め

⑤ケーシングセット後

⑥杭芯セット（構台上）

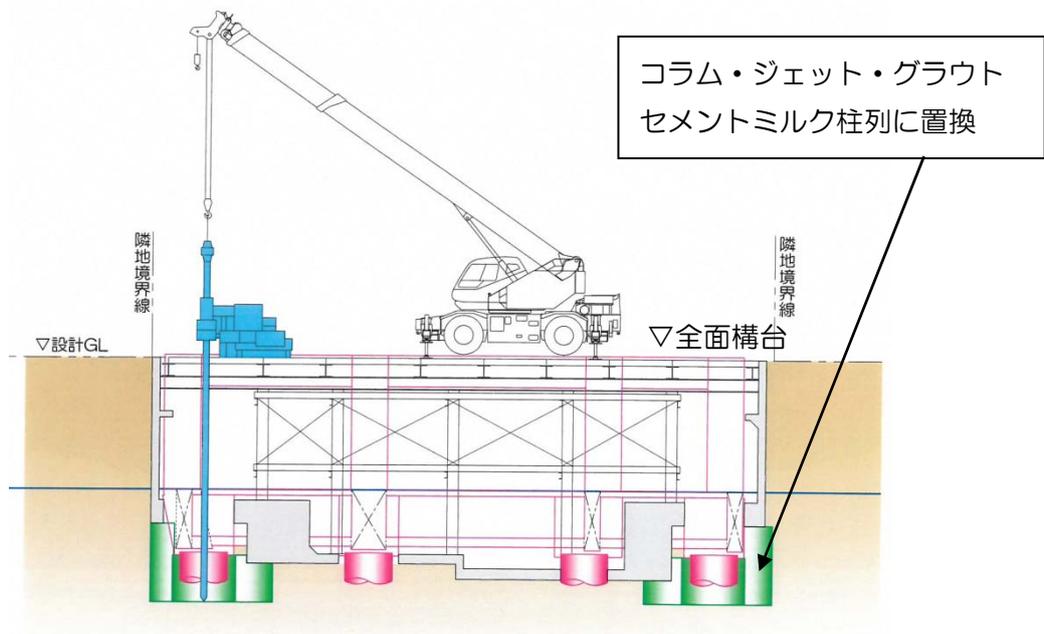
図-7 C J G工法計画図

山留め兼止水対策工事として、コラムジェットグラウト工法（C J G工法）を採用した。地上から小径の鋼管を地中に差し込み、鋼管を回転させながらセメントミルクを高圧で噴射し、土をセメントミルクに置換する工法である。これにより、構台上からの山留め止水工事の施工が可能となり、掘削しながら山留めを行う必要がなくなり、安全に工事することができた。（図-7，写真-3，4）

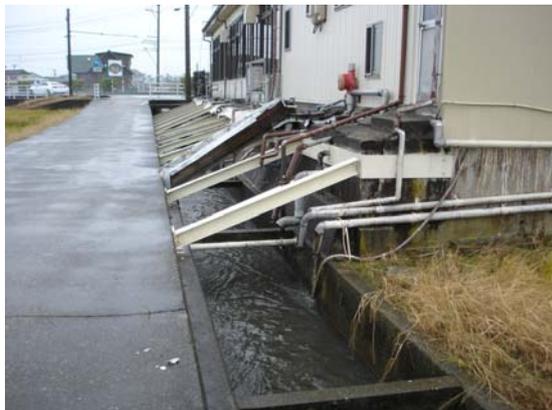
写真-3 農業用道路・用水路・近隣家屋

近隣家屋は、写真-3 に示すように用水路から鉄骨方杖により基礎の崩壊防止を行っていた。設計段階から、設計者と家主及び用水路管理組合、行政との間で取扱いについて協議していたが、より良い解決案が出せず、鉄骨方杖を残したままの設計となっている。

近隣家屋  
既設用水路  
農業用道路を歩道付き車道に整備

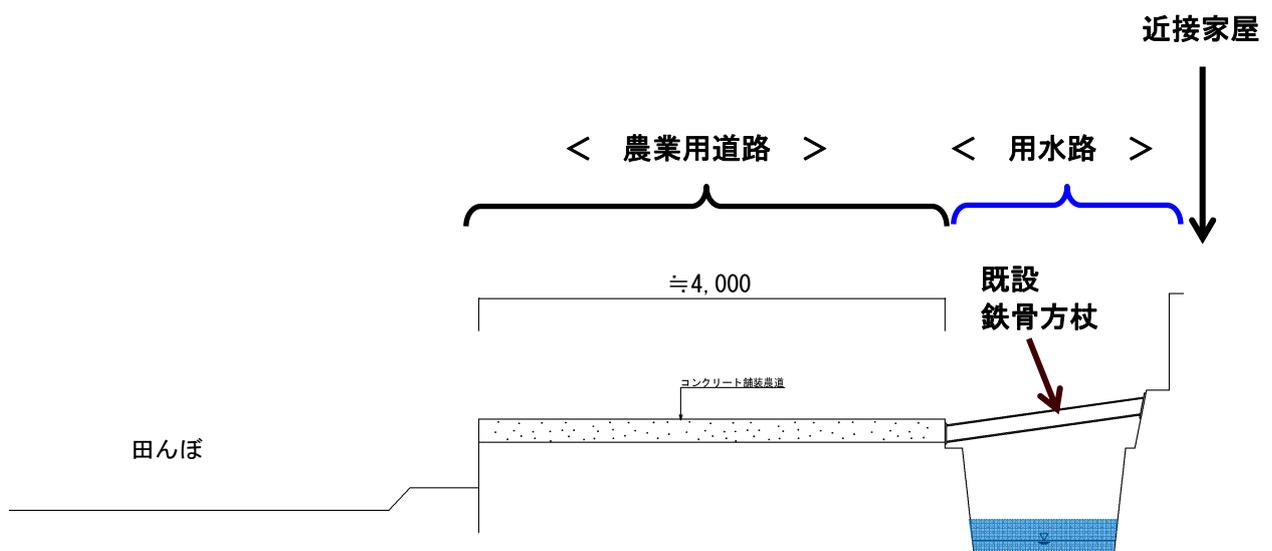
図-2 既設農業用道路と用水路（断面図）

計画敷地も開発前は水田であり、図-1 に示すように敷地北面には一帯の水田に農業用水を供給するための用水路と農業用道路（コンクリート舗装）が敷設されていた。今回、農業用道路を歩道付き車道に整備する工事に於いて、用水路と近隣家屋の安全確保が施工計画のポイントとなった。

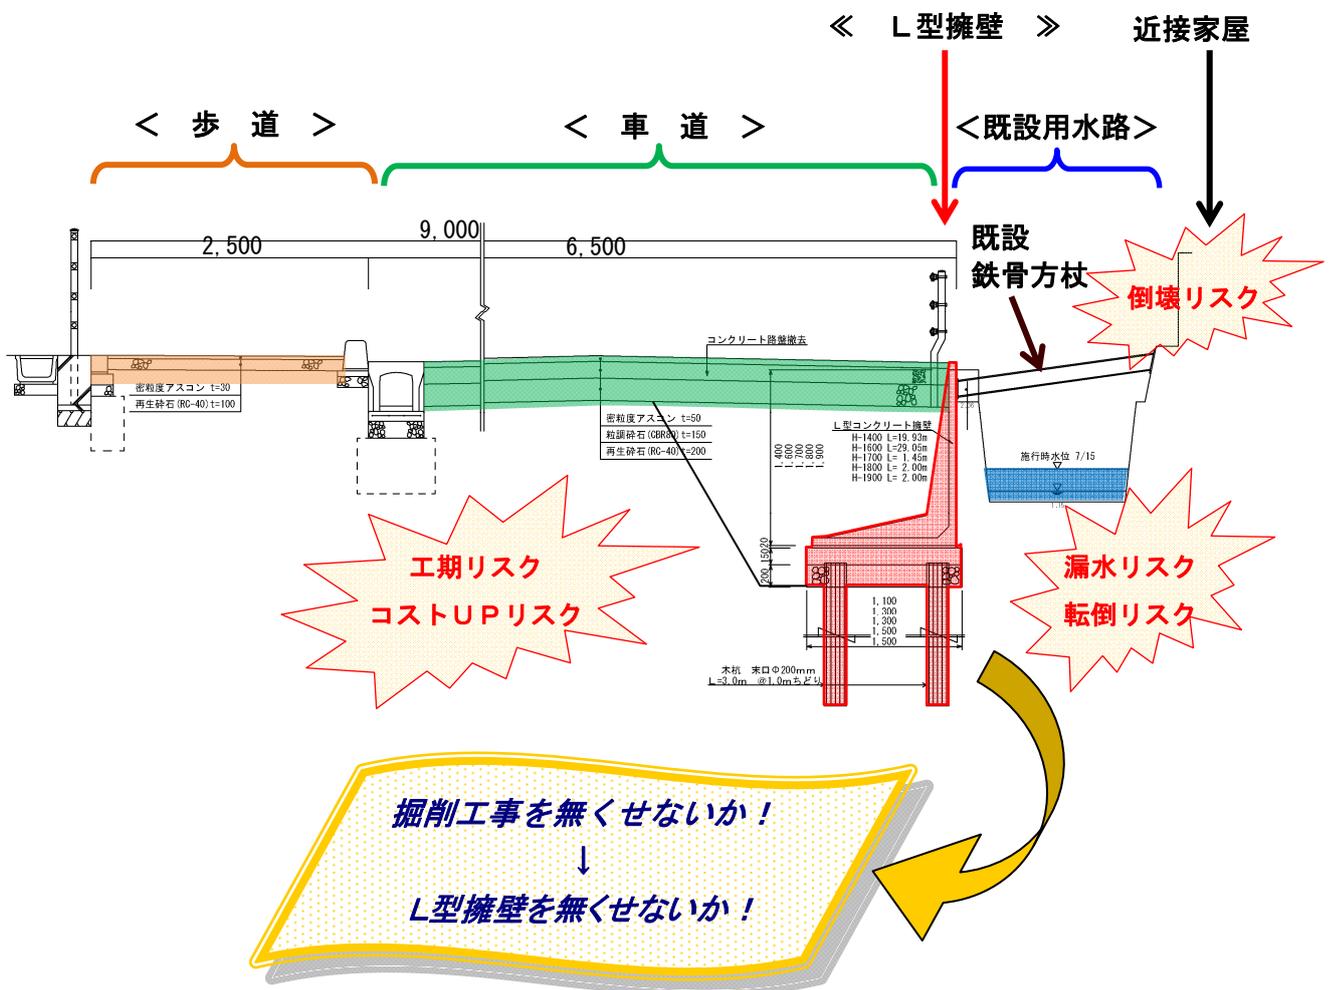
図-3 当初案（断面図）と問題点

施工計画を作成するにあたり、試掘調査を行なった結果、用水路躯体が一体型の構造でない（重力式壁に後打ちの底盤）ことやコンクリート劣化の存在、差し水の存在、近隣家屋の埋設配管の存在が新たに確認された。

これらを踏まえると、既設用水路の漏水や転倒リスク、近隣家屋の倒壊リスクが考えられ、短い工期の中で難しい工事が予想された。

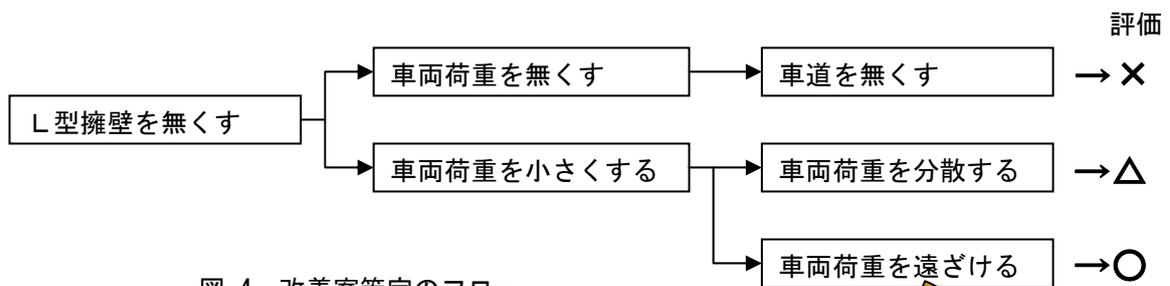
図-4 改善案策定のフロー

さらに考えを進めて“車両の荷重を小さくする”、“車両の荷重を分散する”、“車両の荷重を遠ざける”・・・“車道を離す”と段階的に思考することにより、“歩道と車道を入れ替える”という改善案に達した。(図-4)

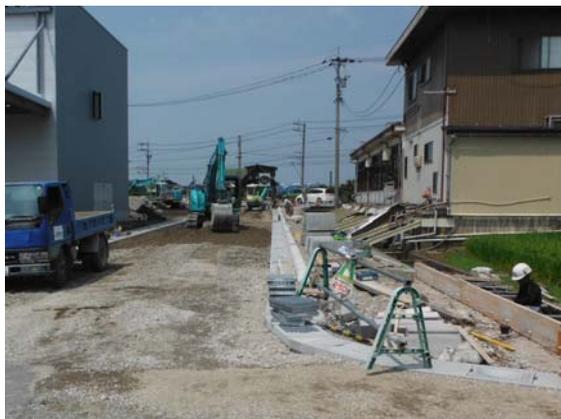
写真-4 改善案施工状況

以上の効果を設計監理者とお客様に理解して頂き、行政との複数回の協議を経て、変更案の実施が決まった。改善案の施工状況と完成状況を写真-4,5に示す。改善案実施に伴う効果は下記のようになった。

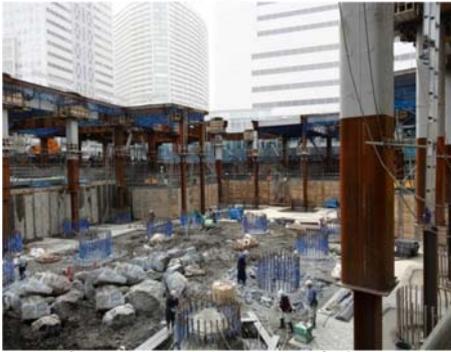
写真4 仮設支柱による建方状況

これによりこの部分の基礎躯体工事(鉄筋・型枠・コンクリート)を施工する前に鉄骨建方を開始することができ、大幅な工期短縮が可能となった。(図7、写真4)

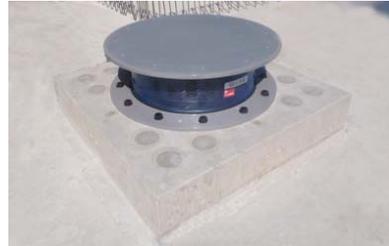
写真5 コア部免震基礎

クリティカルなコア部の鉄骨建方を早期に着手するための更なる方策として、コア部免震基礎のPCaを採用した。

これによりマットスラブ打設後すぐに免震基礎を設置することが可能になり、工期短縮を図ることができた。(写真5)

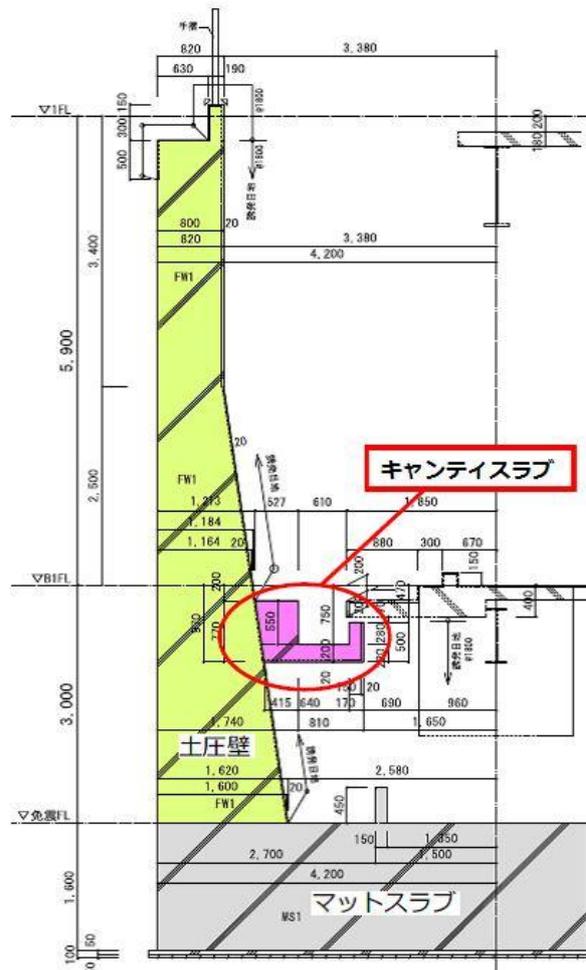
図-2 キャンティスラブ詳細

そのため、機械式継手（C・Sバー）を採用し、土圧壁全体を打設完了後に継ぎ手処理を行い、キャンティスラブを後打ちとした。

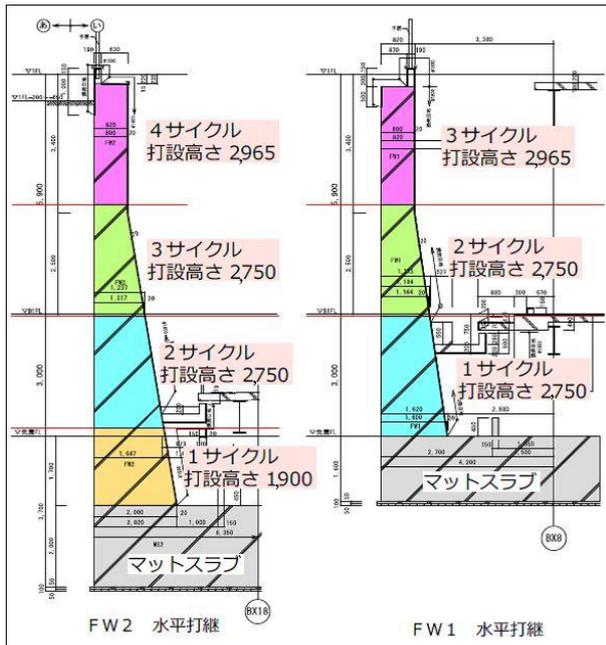
図-4 土圧壁水平打継レベル

基礎躯体工事の進捗、0節鉄骨建方開始日等に土圧壁躯体工程を割り当て、その工程内に収まり、かつ転用回数から一番適切な平面工区割りとは水平打継レベルを検討した結果、1ユニットL=3,600、H=MAX3,000のユニットを29基製作し、FW1に関しては高さ方向に3サイクル、FW2に関しては4サイクル転用することに決定した。

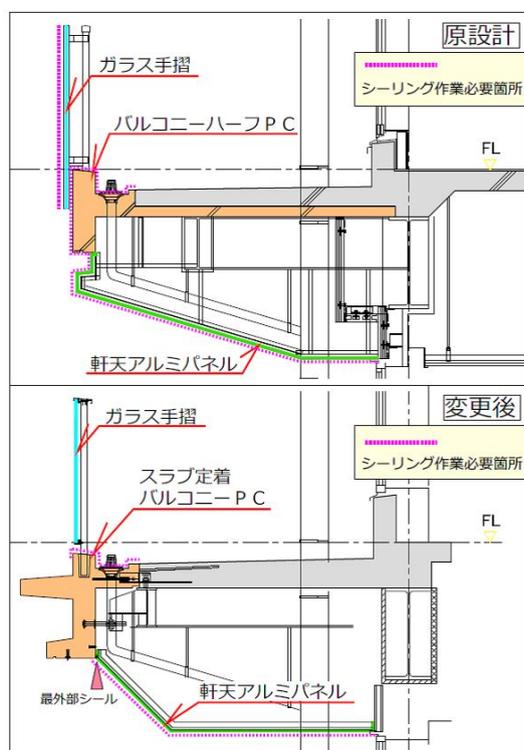
図-6 バルコニー仕様変更比較図

高層階外周部の全面にバルコニーが配置されており、このバルコニーの設計仕様を、意匠的には原設計のイメージを継承した上で、全て各階のバルコニー床から施工できる仕様に変更を提案し、施工・設計ともに了解を得た。

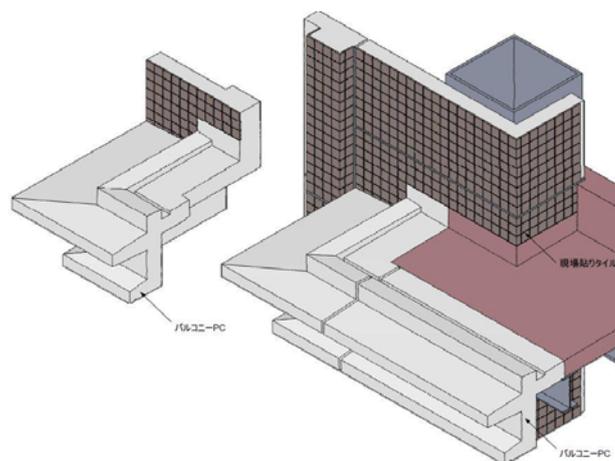
図-7 PCaジョイント検討図

原設計のPCaジョイントはクローズドジョイントで設計されていたため、外部側でのシーリング作業が発生する。形状が複雑なため、排水機構等の検討に時間と労力をかけ、高層階の全てのPCa CW、バルコニーPCaのオープンジョイント化へ変更承諾をいただいた。

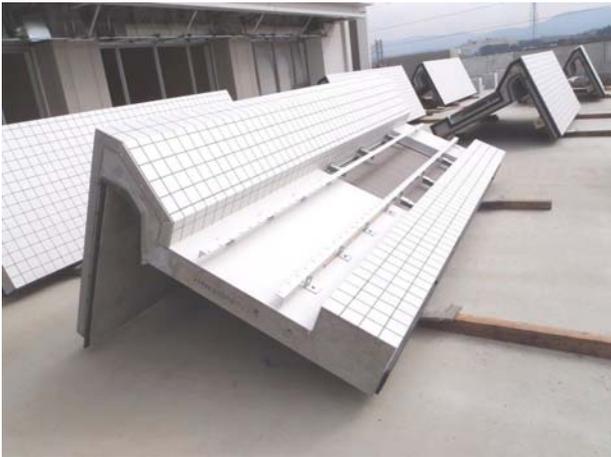
写真-3 ルーバー先行取付け状況

ガラリ前のルーバーに関しても、下地材の割付をPCaジョイントに合わせることによって、現場仮置き時に地上にて先行取り付けを行い、ガラリ・ルーバー全ての外装部材を取り付けた状態でPCa板取り付けを施工することとした。

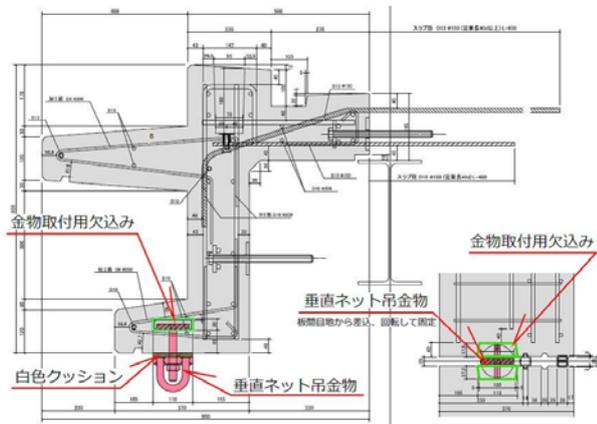
図-9 PCa 取付けネット用金物詳細

バルコニーPCa小口に欠き込みを設け、バルコニーPCa取り付け後に、特注した金物を差込み、PCa取り付け後の垂直ネット設置用のフックとして計画することによって、バルコニーにおける全ての作業を完了するまで垂直ネットを設置したままにできる計画とした。

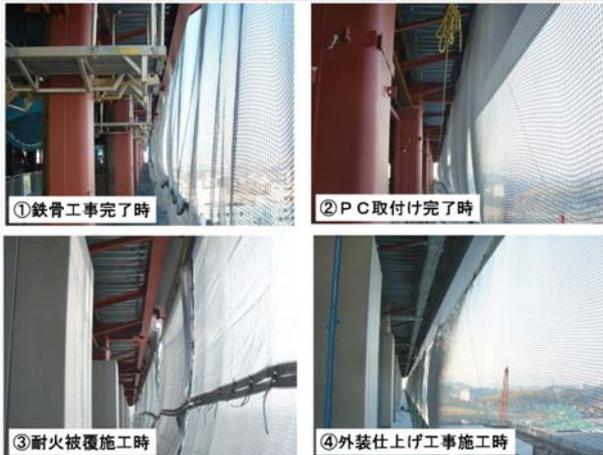
写真-4 各STEPの外周養生写真

また、垂直ネットを残した状態で外装仕上げが全て完了する計画を実現できたため、安全面においても非常に大きな効果があった。

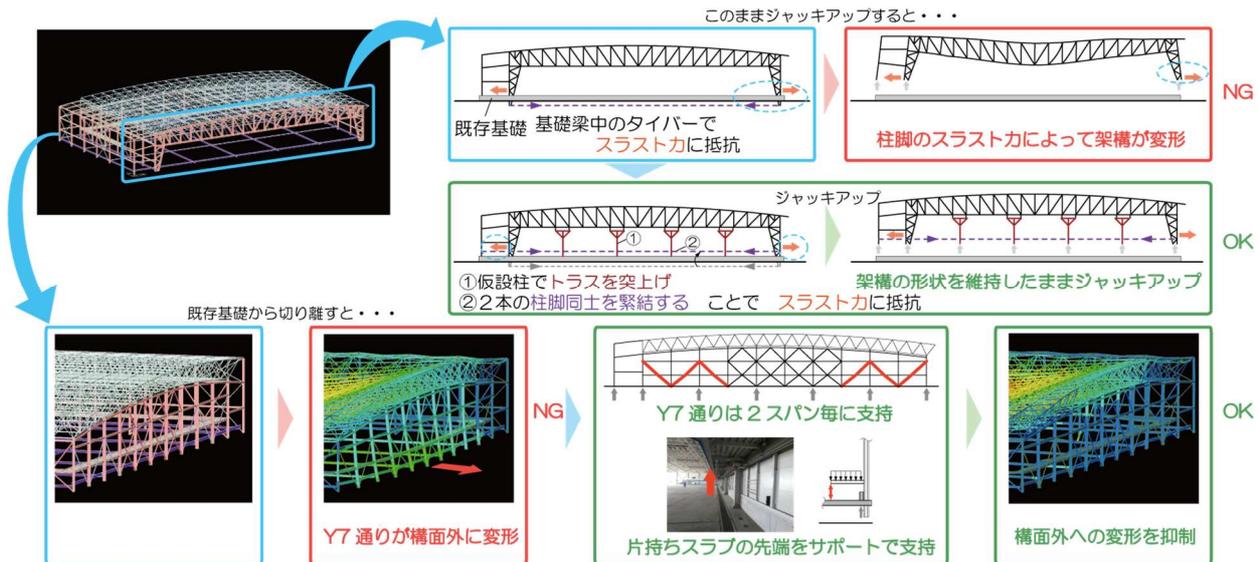
図3 鉄骨架構の仮補強に関する検討

67mの大スパン門形トラス架構である Y1 トラスは、架構両側の柱で 67m分の重量約 170 t を支えている。このような架構の場合、無補強で基礎から切り離すと、柱脚のスラスト力によって、図3右上に示すように両端の柱脚が開いてしまうため、工事の安全性と架構の健全性を確保し、かつ、ジャッキアップ・曳家の工事コスト削減を実現するためには、図3中段のように「4本の仮設柱で大スパントラスを突き上げ、スラスト力を低減すること」、および「柱脚同士をタイロッドにて緊結することで、残留スラストを処理（解除）すること」が不可欠となった。

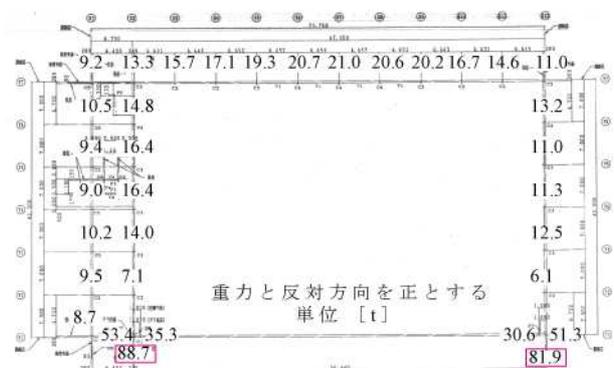
図4 工事着手前の柱脚鉛直反力

図4は工事着手前の全柱脚の鉛直反力である。Y1

の柱脚鉛直反力より大きいため、ジャッキアップ・曳家用の設備の必要スペックを考える上では、Y1通りの柱の鉛直反力を低減することが必要と考えた。

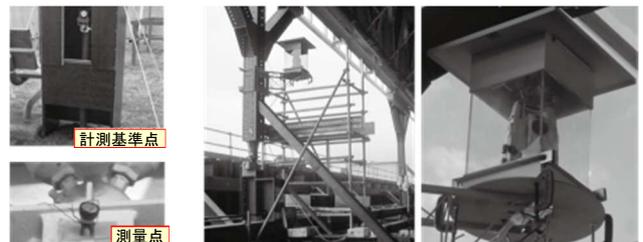
写真2 三次元測量機器

図8に測量対象とした19点を示す。測量点はY1、Y4、Y7通りの柱脚、柱頂部、トラス下弦材から全19点を選定した。

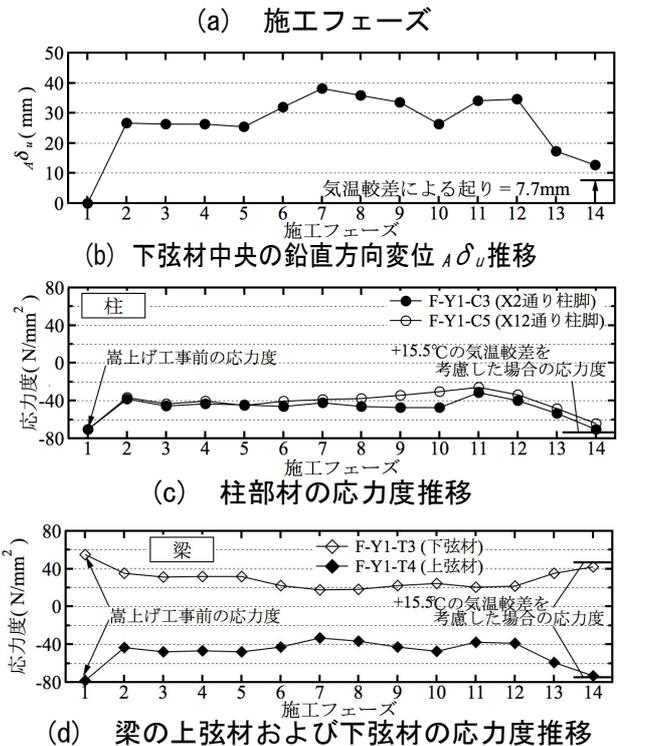
図14 各施工フェーズ推移

図14(b)~(d)の施工フェーズ12~14は一体化作業時の計測結果である。一体化作業時の気温と、仮設柱軸力およびタイロッド緊張力の導入時期の気温差は+15.5°Cである。

まず、図14(b)の  $A\delta_u$  に着目すると、仮設柱の軸力とタイロッドの緊張力を解放し、仮設補強材を解体してもなお、 $A\delta_u$  に 12.7mm の変位が残留していることが分かるが、この残留変位の主要因は気温差であると考えられる。すなわち、気温差を考慮すると、解析上は+15.5°Cの気温差で  $A\delta_u$  は+7.7mm となる。したがって、気温差の要因を排除した場合の  $A\delta_u$  の残留値は、12.7mm から 7.7mm を減じて 5.0mm となる。

さらに、図 14(c)(d)には+15.5°Cの気温差を考慮した場合の部材応力度の解析値も示しているが、これらの結果からも嵩上げ工事後の $\Delta\delta_u$ の+12.7mmの残留変位の要因は、気温差が支配的であることがあらためて確認できる。
