ホテルニューグランド本館

20-007-2018 作成 発注者 株式会社ホテル、ニューグランド
種別 耐震診断・耐震改修 改修設計 清水建設株式会社一級建築士事務所
建物用途 ホテル 改修施工 清水建設株式会社

『受け継ぐ先人の思い。歴史の美学』 ～50年100年先を見据えた施設づくり～

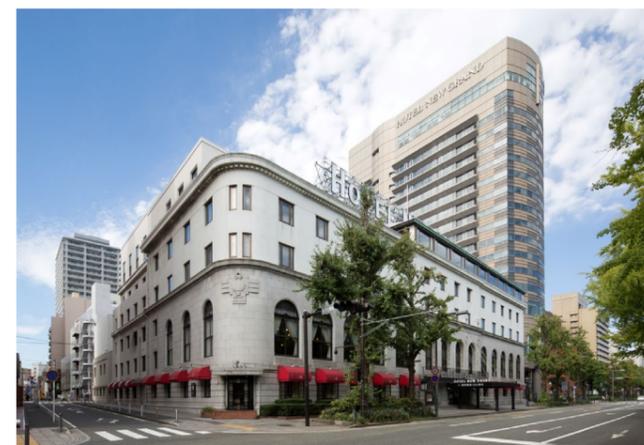
写真8 耐震改修後の外観（奥が平成3年竣工の新館タワー棟）

耐震改修後、1, 2, 中3, 3～5階のSRC・RC造部分については、第1次診断により $I_s > 0.8$ 、5階の鉄骨造部分については告示に基づく診断により $I_s > 0.6$ となった。また、耐震改修促進法にもとづく耐震改修計画認定を取得して工事を実施、竣工後は、同法による「基準適合認定建築物」および「耐震改修済証（横浜市）」を取得している。同建物は、災害時の「帰宅困難者一時滞在施設」および「津波避難施設」の指定も受けており、来館者の安全と事業継続に資することができる。
