獨協医科大学病院耐震補強工事

08-019-2021 作成	発注者 学校法人 獨協学園	所在地 栃木県下都賀郡
種別 耐震診断 耐震改修	改修設計・監理 (株)NTT ファシリティーズ	竣工年 1974年(昭和49年)
建物用途 病院	改修設計 (株)大林組一級建築士事務所	改修竣工 2019年(令和元年)
	改修施工 (株)大林組

病院運営を継続しながらの耐震補強工事

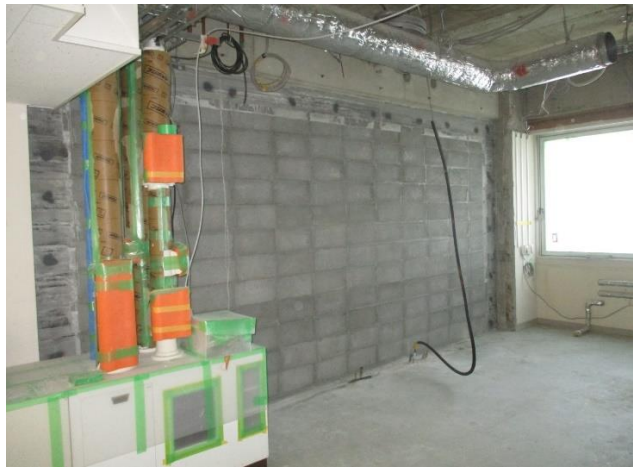
写真-1 改修中 機器を存置したままの3Q-Wall 施工

3Q-Wall

耐震壁の新設と増厚に3Q-Wallを採用しました。既存躯体にガイドスチールを接着工法によって取付け、小型で高強度のプレキャストブロックを組積し、ブロック内部にグラウトを充填する工法です。省スペースでの施工が可能で、あと施工アンカーの打設を不要とすることができる低騒音、低振動、短工期の工法です。(写真-1 参照)

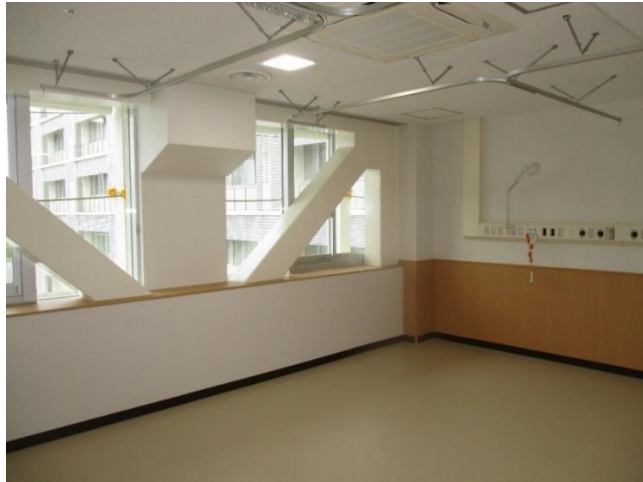
写真-2 改修後 4床病室 3Q-Brace および内装の美装化

3Q-Brace

病室等の窓際の補強には3Q-Braceを採用しました。分割された軽量の薄肉鋼管をブレース状に組立て、内部に鉄筋を配筋し、グラウトを充填して、鉄骨枠を躯体にエポキシ樹脂にて接着する工法です。溶接やボルト接合、あと施工アンカーが不要で低騒音・低振動・省スペース施工に優れています。また、採光を確保すると共に塗装だけで平坦な(ボルトの無い)仕上がり面となり、病室においても衛生的で違和感がありません。(写真-2 参照)

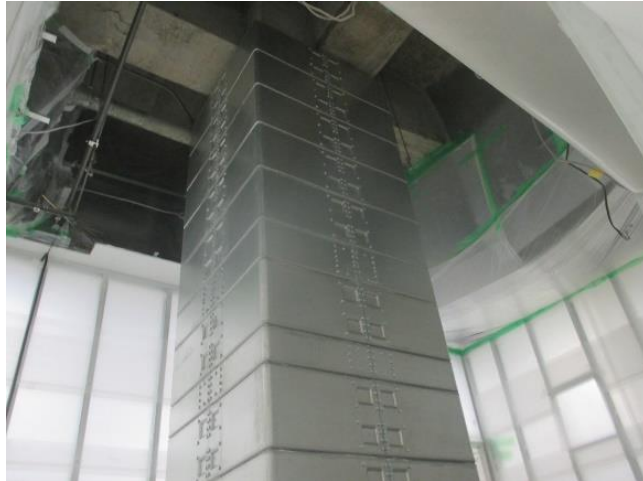
写真-3 改修中 狭小空間での3Q-Column 施工

3Q-Column

狭小空間での鋼管巻き補強には3Q-Columnを採用しました。小型の鋼製パネルを現地で人力により組み立て、柱との隙間にグラウトを充填して補強します。現場での溶接作業が無く、火災の心配がありません。通常鋼管巻き補強と同様に、柱のせん断破壊の防止、靱性の向上、軸耐力を高めることにより構造物の耐震性を向上させます。(写真-3 参照)
