# サントリーホール

12-009-2015 作成	発注者 サントリーホールディングス	所在地 東京都港区
種別 耐震改修	改修設計 鹿島建設株式会社	竣工年 1986年(昭和61年)
建物用途 多目的ホール	改修施工 鹿島建設株式会社	改修竣工 2014年(平成26年)

## 工期中も公演を休むことなく 複雑な形状の大ホール天井の耐震性を向上

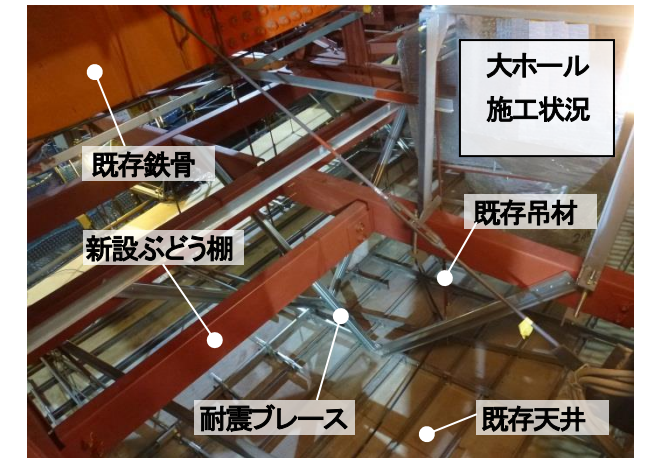
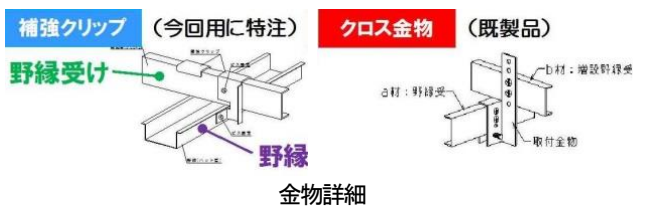
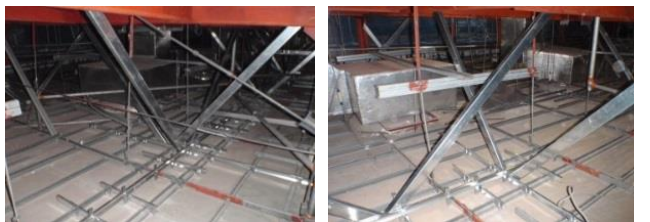
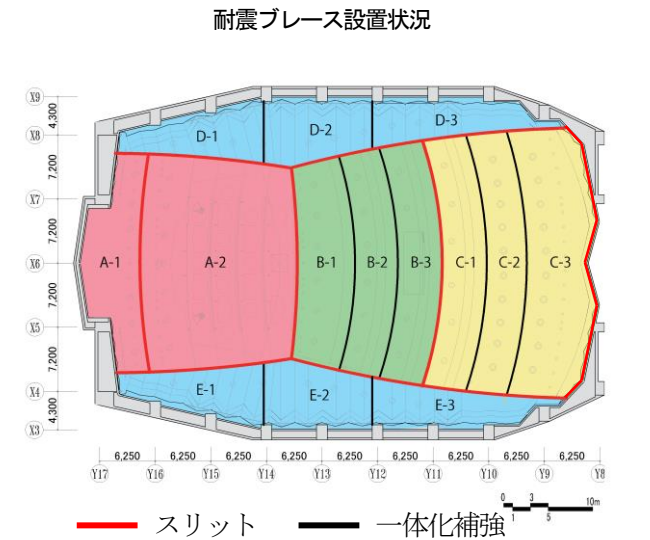
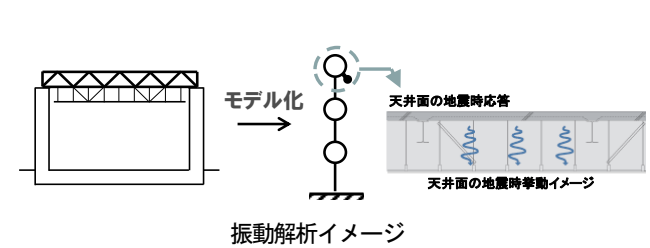
また、天井中央部は長辺方向に直交してひだ状になっており、屋根スラブより3段階のレベルより吊られている。そこで、吊られているレベルが同じ部分ごとにブロックを区切り(A, B, C)、ブロック間はスリットを設け、ブロック内の段差部分は緊結した。ただし、AブロックについてはA-1エリアとA-2エリアの間にスリットを設けた。また両サイド(D, E)は、壁が曲線を描きながら連続的に天井面を形成していることから、スリットを設けることが意匠上困難であるため、補強ぶどう棚を躯体壁面と緊結することにより地震時の変形差が生じないようにした。

特定天井に該当する大ホールとホワイエの天井について、計算ルートと特殊計算ルートにより安全性をそれぞれ確認した。特殊計算ルートでの対応となる大ホール天井については、スリットで分離されたエリアごとにブドウ棚と耐震ブレースの剛性を評価した上で、建物と天井を一体の質点系モデルとした時刻歴応答解析を実施した。入力用地震動として告示波(稀に生じる地震)を入力した結果、各部材の許容耐力に対して十分な余裕度を有することを確認した。
