# 富山県民会館

19-002-2015 作成	発注者 富山県知事 石井隆一	所在地 富山県富山市
種別 耐震診断・耐震改修	改修設計 富山県建築設計監理協同組合	竣工年 1964年(昭和39年)
建物用途 集会場・美術館・音楽ホール	改修施工 佐藤・石坂・塩谷共同企業体	改修竣工 2015年(平成27年)

## 富山県民会館を免震レトロフィットでリニューアル

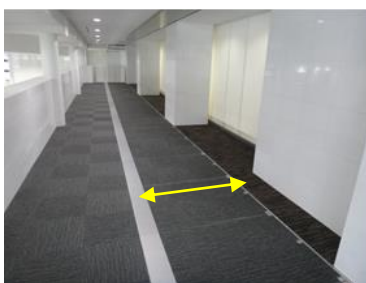
新設 EXP. J 及び新設柱

このため、会議室棟のホール棟側柱を1列撤去し、免震クリアランスを確保した位置に柱(架構)を新設した。また、地下1階で免震となるため周辺にドライエリアを設け、地下階の壁に水平スリットを設置し、1階床の切断と合わせ免震層の周辺を絶縁した。各インフラは全て免震継手に改修した。

構造的には、隣接する既存県民ホールに接する部分に、免震クリアランスを確保するため、会議室棟の外壁側約1.0m幅を撤去し、約2.5m内側に新設構造フレームを設けることで対応し、更に高性能減衰装置を用いることにより、免震層の地震時変位を抑えることができた。

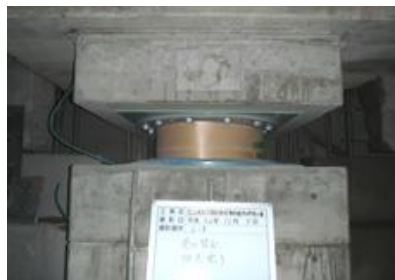
免震装置設置柱

本建物は、会議室棟を対象とした地下1階柱を中間部分で切断し免震装置を設置する中間層免震レトロフィットとなるため、免震化する会議室棟と既存ホール棟の挙動差による可動域を確保するため新たに

【要約】 本工事は、築50年余り経過した富山県民会館における会議室棟の地下1階の柱中間に計42箇所の免震装置を設置する免震レトロフィット工事である。全館休業をして、耐震補強を兼ねて全館リニューアルをする工事である。

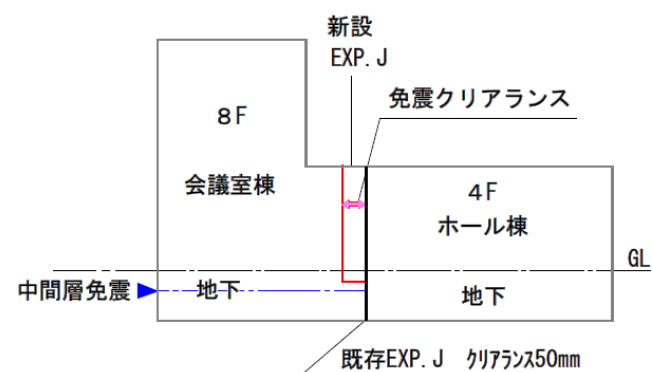
免震工事概要断面図(分離・分棟位置)

エキスパンションジョイントを設けて分離する必要があった。

免震層クリアランスは水平方向550mmとした。

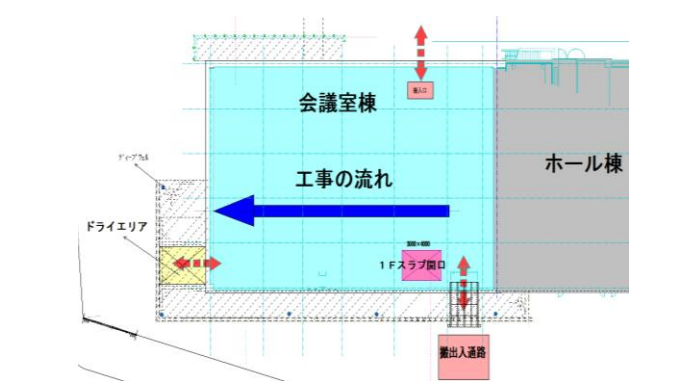
免震化工事の進捗方向

全館休業での工事条件ではあるが、耐震安全性を確保しつつ、柱を切断しながら改修工事を進めるため、仮設計画を含め免震化の施工順序や既存躯体の補強計画、また各場面における安全対策等に多くの検討を要した。県民の期待が寄せられ注目された事業でありながら、施工実績が乏しく施工難度が高く、そして厳しい工期であったが無事に完成できた。
