東京大学安田講堂天井耐震改修

REFURBISHMENT OF AUDITORIUM IN UNIVERSITY OF TOKYO(HONGO)

文化財価値の継承と安全・安心化

この安田講堂を、平成25年6月12日～平成26年12月31日にかけて改修した。改修内容は、(1)構造躯体耐震化、(2)講堂天井の耐震化、(3)オリジナル意匠の保存・補修、(4)居住環境の向上と省エネルギー化、(5)バリアフリー整備、(6)内装改修、(7)設備更新などである。その中でも防災上重要な位置付けとなったのが『(2)講堂天井の耐震化』工事である。

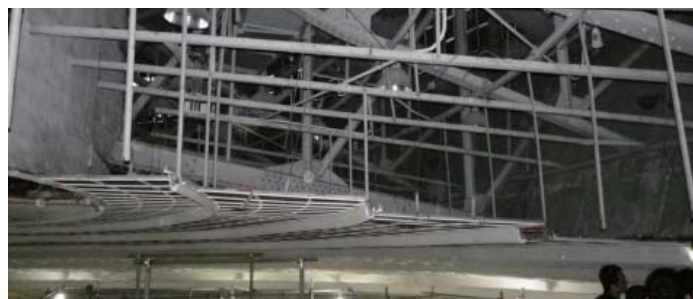
写真-2 既存天井の状況

既存の天井は、ラスモルタル下地に漆喰にて左官施工された100kg/㎡を超える装飾天井であった。番線またはスチール製フラットバーで吊り下げる形式で構成されており、地震時の慣性力を躯体に伝達する機構は無く、また解体時にはラスモルタルと漆喰の界面に剥離が生じるなど、安全性・耐震信頼性に課題を抱えていた。(写真-2)。

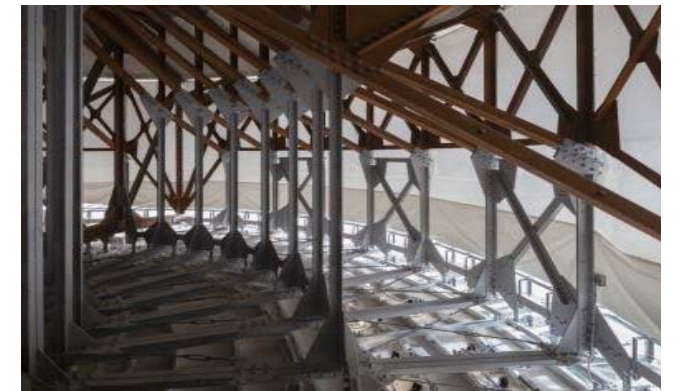
写真-3 改修後のぶどう棚直張り方式の天井下地

新規に設けた鉄骨部材は全体で827本あり、ボルト接合の許容誤差を4mmと設定したため、既存の鉄骨間の寸法に合わせて、ほぼ全ての部材を異なる寸法で製作する必要があった。本来はその鉄骨構造材に直接天井仕上げ材を固定したいところであるが、構造部材は鋼材が肉厚なため、天井の施工精度を高める繊細な調整を行う対象部材としては不向きであった。そのため、新たに放射状に天井下地75×45×t2.3mmの角パイプを構造部材に剛で取り付け、その鋼材に天井仕上げ材を[-100×50×t2.3mmの束柱状の部材で緊結した。(写真-3)

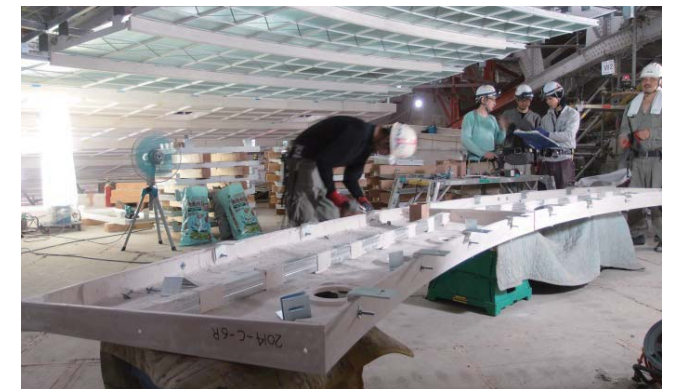
写真-4 GRGパネルによる天井材の軽量化

漆喰の天井材は、既存の漆喰の風合いを再現するためGRG(Glass fiber Reinforced Gypsum: ガラス繊維補強石膏)に代替し、同時に天井材の単位重量を約15kg/㎡まで軽量化した。(写真-4)

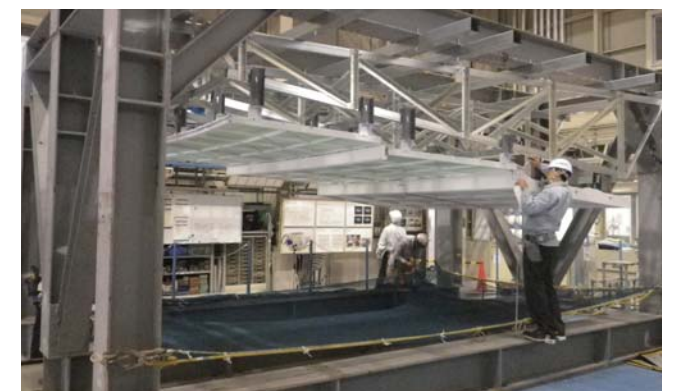
写真-5 振動台実験風景

安全性確保のため実大試験体を作成し、設計用水平震度2.75Gまで加振し応答性状を確認した。1回目の加振終了後に各接合部を解体し、局所的な損傷の有無を確認し、その後、再度組み立て2回目の加振を行った。最後に「極めて稀に発生する地震による力」による応答性状について観察した。(写真-5)

加振波はE1 Centro波を使用した。「極めて稀に発生する地震」としては2011年東北地方太平洋沖地震の際に記録された震度7(計測震度6.5)相当のKiK-net芳賀(TCGH16)観測波を使用した。

変位は2.75Gの1/2加振時で2.0mm、目標2.75G時で3.2mm～3.4mmと小さく、ビスの緩み、ビス孔の拡大、変形など損傷の痕跡は認められなかった。再組み立て後の2回目の加振でも同様の結果で、芳賀観測波加振時においても変位がX方向3.5mm、Y方向2.0mm、加振後の損傷も全く見られなかった。
