瑞泉閣

No. 12-069-2021作成

改修・保存
迎賓館

110年間変わらぬ姿で「鉄のまち」を見守る迎賓館の継承

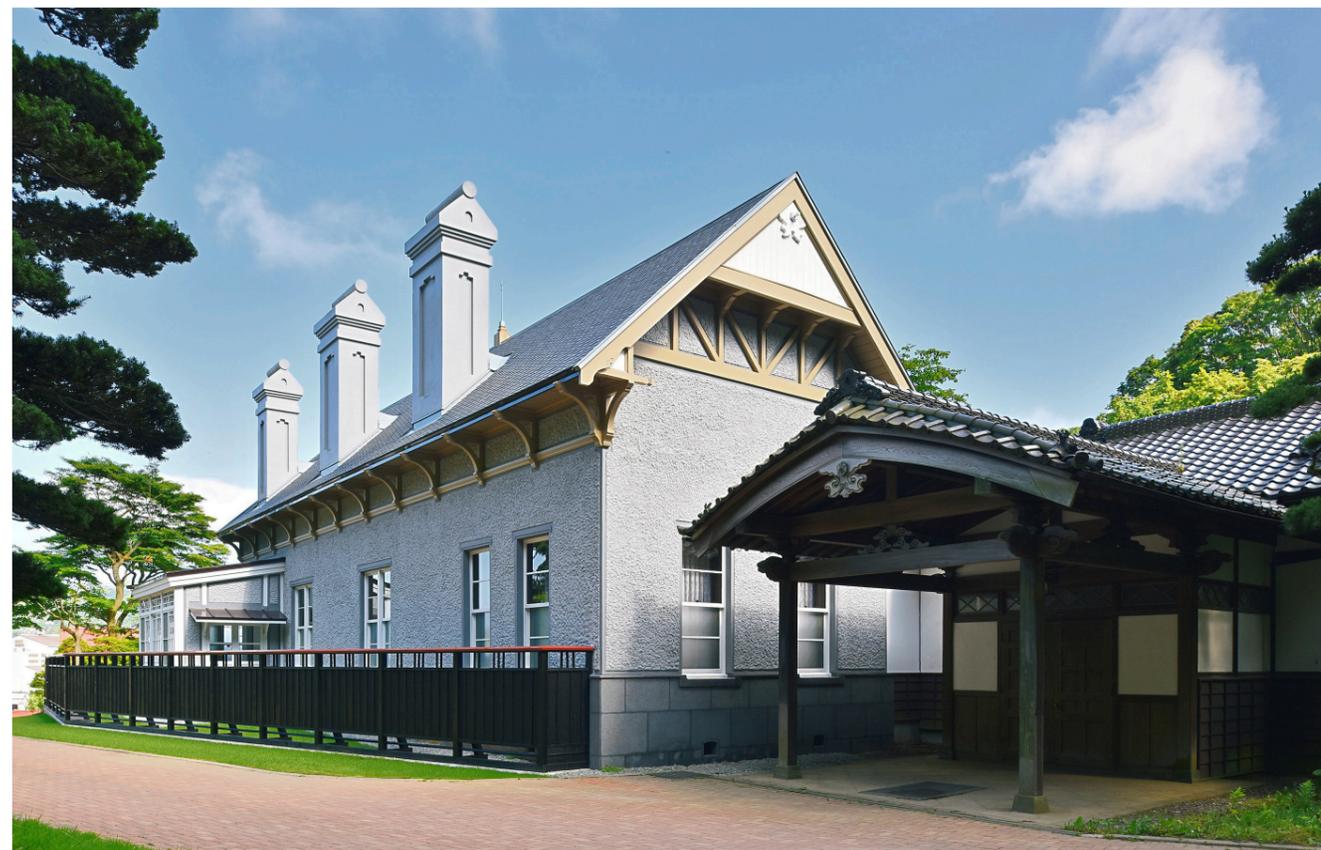
嘉仁親王が宿泊した洋館と従者が使用した和館が並び、平成19年に経済産業省の「近代化産業遺産」に認定

明治44(1911)年、皇太子嘉仁親王(後の大正天皇)の北海道行啓の折、日本製鋼所が建設した応接・宿泊所である。現在も同社の重要顧客を迎える迎賓館として大切に使用されており、次の100年を見据え、2007年の和館耐震改修に続き、2020年に洋館の耐震補強、設備改修、劣化部分の補修を行った。計画にあたっては、これまで維持されてきた外観や貴重な内装をそのまま保存することを目指し、①補強部材を見せない耐震補強、②貴重な既存材の再利用、③伝統技術の継承・新技術の導入の3点を基本方針とした。

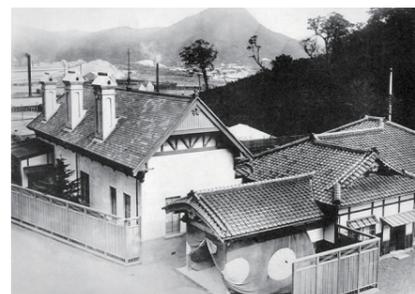
明治44年創建時外観

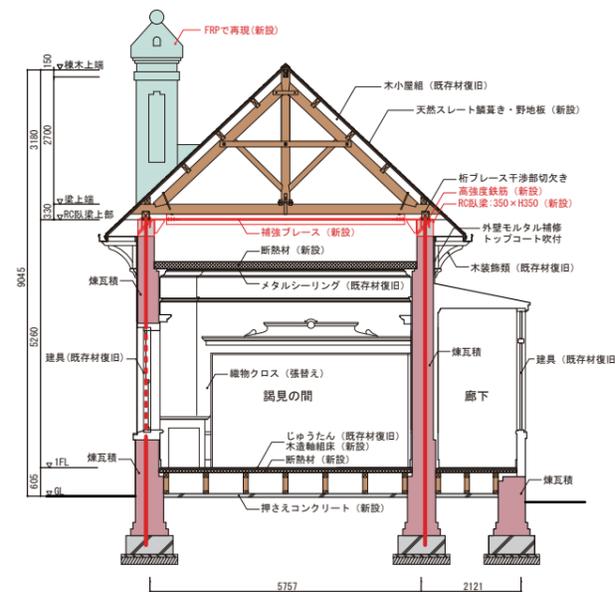
断面詳細図 S=1/150

耐震補強は煉瓦壁自体に耐震性をもたせる「煉瓦壁プレストレス工法ポストテンション方式」を採用した。高さ6.5m、奥行45cmの煉瓦壁に垂直に孔をあけ、65本の高強度鉄筋を挿入、約100kN/本の緊張力を導入している。新設したRC臥梁や鉄骨ブレースを含め、補強部材は全て煉瓦壁内・小屋裏・床下におさめている。

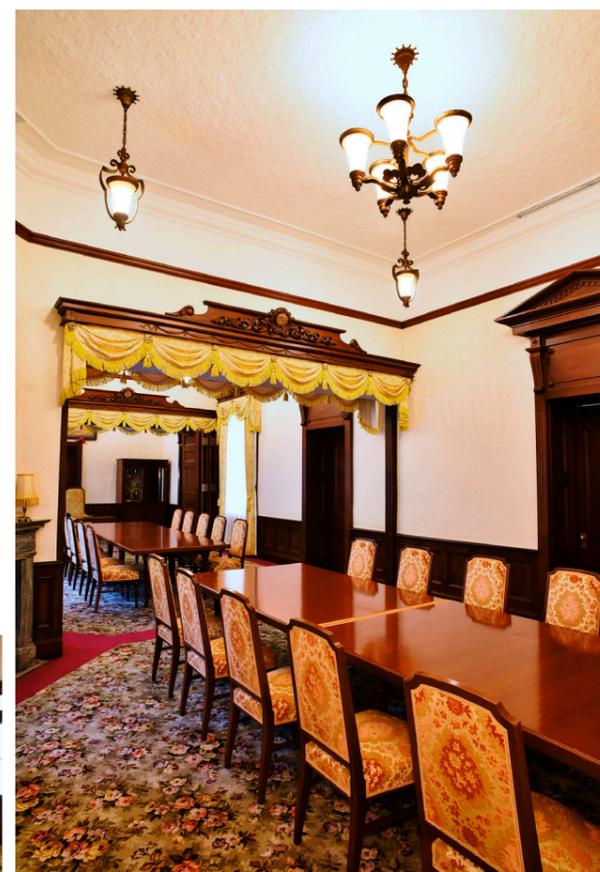
補強部材は室内に一切見せない

貴重な創建時の内装材は再利用

基礎調査

小屋組解体

煉瓦壁掘削

プレストレス導入

補強ブレース・煙突下地
