設備工事情報シート	電 気	IV-E-2-改 <sub>2</sub>	制 定	2004年4月1日
			改 訂	2014年2月1日
アフタークレーム	間違いやすい設計・施工事例		打込み配管よりの結露

### 1. 目的・概要

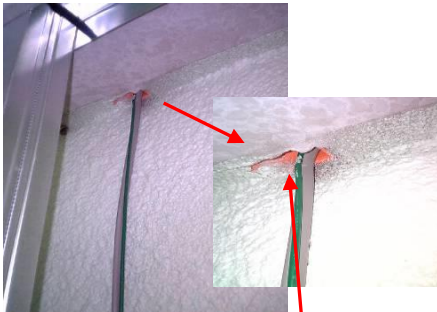
#### \* 設置状況

3LDK分譲マンションの1階住戸のリビング・ダイニング外壁面（図面中○囲み梁部分）にクーラー用コンセントを設置する為、梁手前にエンド伏にて布設した管路内にFケーブルを通線し、仕上げ工事完了後にコンセントを設置した。

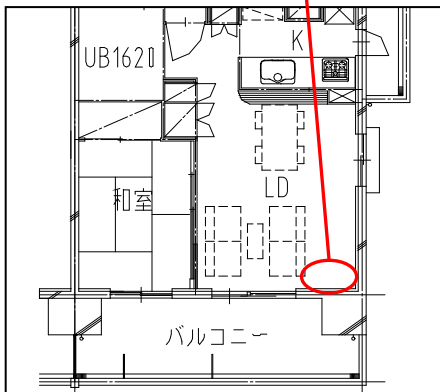
#### \* 不具合状況

引渡時（春季）には不具合は無かったが、冬季にLGS（写真左）にてふかした梁型底部ボード・クロスに水漏れによるシミ・カビが発生した。

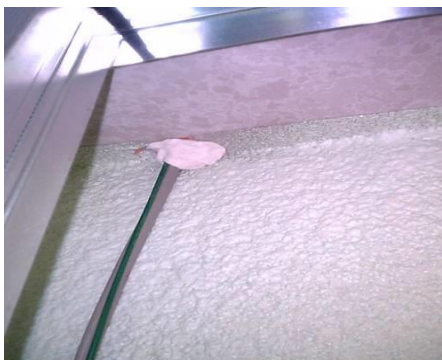
#### \* 是正措置

当該住戸バルコニーは近隣建物の影響もあり、他住戸と比較し明らかに日当たりが悪く、このため冷えやすい隅角部に打ち込んだ電線管の内部空気が結露したものと考え、密封を目的としたパテ注入を行った。
