設備工事情報シート	衛生	IV-P-7-改 ₂	制定	2005年4月1日
			改訂	2015年3月1日
アフタークレーム	間違いやすい設計・施工事例		雨水配管

雨水立て管最下部の不具合接続事例

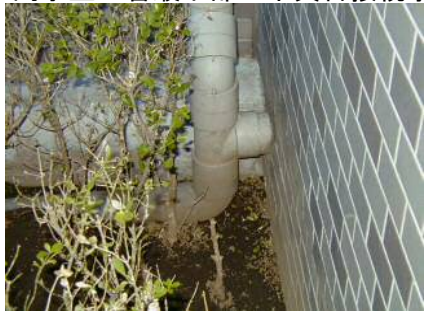
1階共用廊下の側溝排水が上階よりの雨水立て管に接続された状態になっており、その直下部で配管を横引いている。

一般的な降雨強度の場合は問題はないが、集中豪雨時に雨水立て管が満水状態の為、1階共用廊下の雨水が排水されず、直近に位置するエレベータに浸水した。

雨水立て管と1階の雨水配管を分流のまま地上面まで降ろし別系統にて雨水枳へ接続した。

配管内を満水状態で流れる可能性のある種類の配管は上階系統と最下階系統（事故例の場合は雨水立て管と1階開放廊下の側溝排水に該当する）は別系統にすることが望ましい。

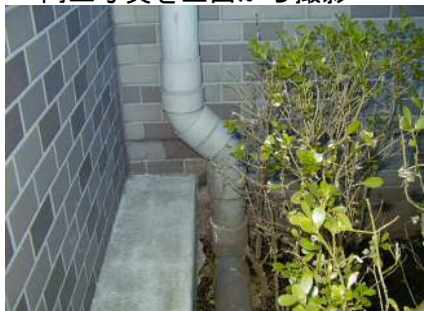
同上写真を正面から撮影

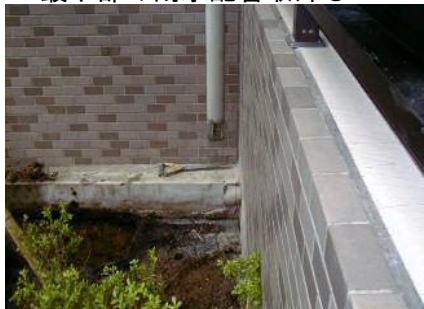
最下部の雨水配管取外し

以後、1階の排水が雨水立て管の満水状態の影響を受け、排水されなくなることは無くなった。

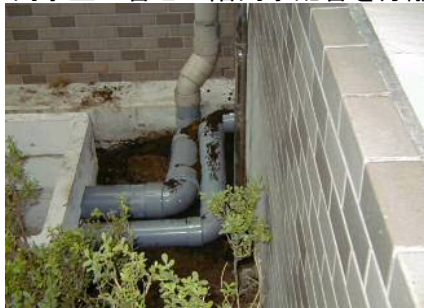
雨水立て管と1階雨水配管を分離
