住宅塗装工事等におけるガス機器の給気・排気部の閉塞による
一酸化炭素中毒事故の防止について

住宅塗装工事等におけるガス機器の給気・排気部の閉塞による一酸化炭素中毒事故の防止について（協力依頼）

**住宅の塗装・内装工事等の際のガス機器の給気・排気筒の閉そくによる事故一覧
(2017~2021年まで)**

外壁塗装工事・
外壁清掃工事・
増改築工事をされる
工事会社さまへの
お願い。

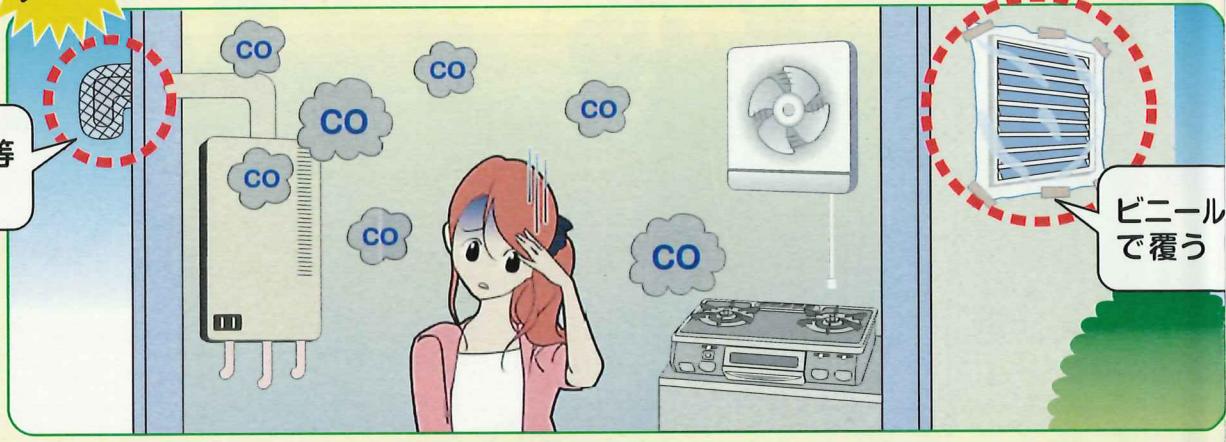
ビニール等で覆ったままガス機器を使用すると

危険な
ケース1

不完全燃焼による一酸化炭素中毒の原因になります。

ビニール等
で覆う

作業終了後はビニール等の覆いを取り除いてください。

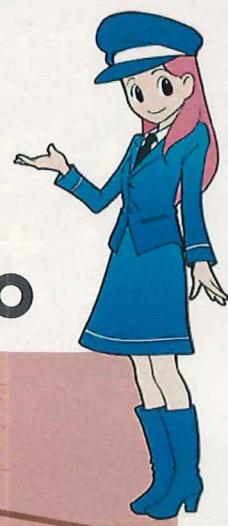
煙突)・換気扇・給排気口・
等で覆うときは入居者の方に

お願いしてください。

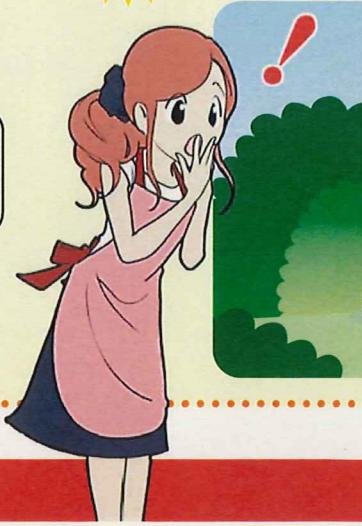
危険な
ケース2

ガス機器の故障の
原因になります。

ガス機器が燃焼できなくなり、未燃ガスが滞留
してしまい、連続点火操作により着火すると
ガス機器が爆発・火災に至る場合があります。
