給湯器の貯湯タンクの転倒被害に関する消費者被害の防止について（要望）

震災による給湯器の貯湯タンクの転倒被害 —今後の被害防止のため、改めて機器の設置の点検を！—

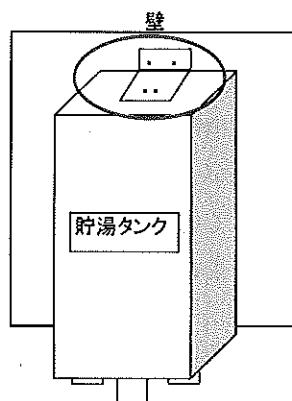
振れ止め金具のイメージ

9階建てのマンションの7階に住んでいるが、ベランダに設置してある電気温水器の貯湯タンクが、地震で倒れてしまった。取扱説明書に、2階以上に設置する場合は、振れ止め金具（下図イメージ参照）で固定しなければならないと書かれていたが、金具が取り付けられていないことがわかった。業者に貯湯タンクを元に戻して、金具で固定してほしいと頼んでいるが、なかなか対応してもらえない。

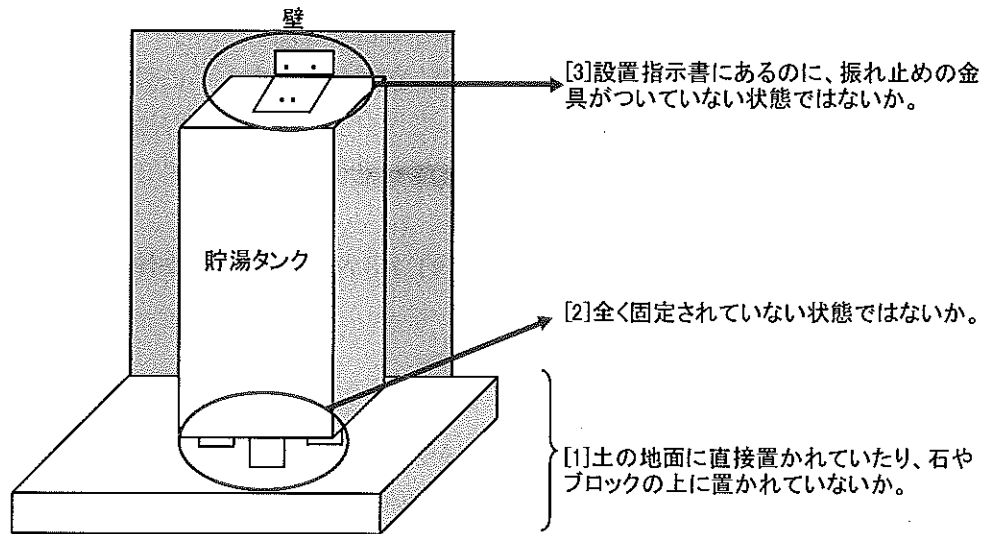
[1]戸建住宅の場合で、貯湯タンクが土の地面や石・ブロックの上に直接置かれている。

[2]貯湯タンクが全く固定されていない。

[3]貯湯タンクの上部に振れ止めの金具がついていない（メーカーの設置指示書にある場合）。

(1) のように、点検は必ず専門家である販売業者に依頼する必要があるが、もし、消費者が以下のような点に気がついた場合には、できるだけ早く点検してもらうこと。

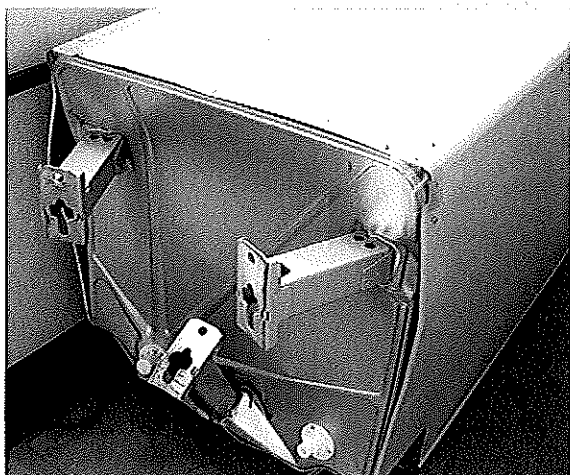
(参考2) 電気温水器の貯湯タンクの脚が曲がった様子の一例

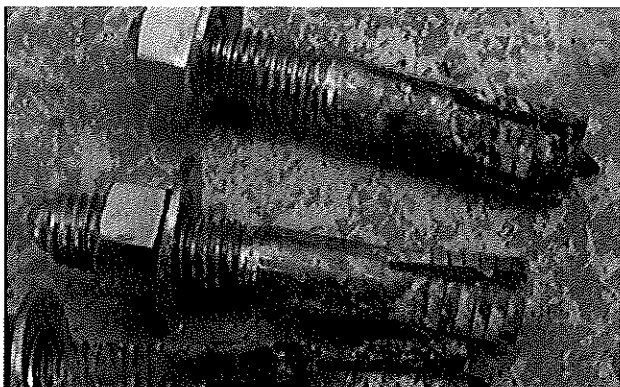
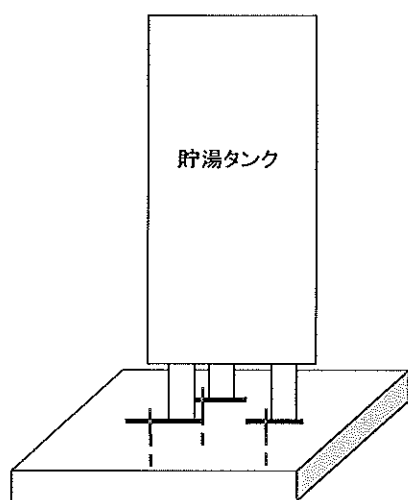
(参考3) アンカーボルトの一例

アンカーボルトのイメージ
赤の部分がアンカーボルト。機器と土台とを固定するもの。
アンカーボルトの種類や固定の方法は、設置指示書による。

(注4) 機器を固定するために、コンクリートに埋め込んで利用するボルト。一般的にコンクリートに埋め込まれた部分が深いほど、また、太さが太いほど、引き抜かれる力に対する強度が強くなる。アンカーボルトのイメージは、最終ページ参照。
