建設工事等におけるガス管損傷事故の防止について

建設工事等におけるガス管損傷事故の防止について（協力依頼）

(参考) 最近の建設工事等によるガス管・ガス設備損傷事故件数の推移ガス事故(建設工事等)

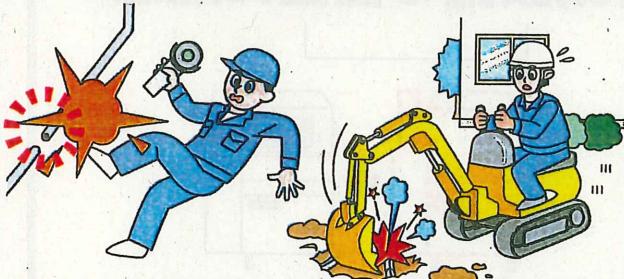
埋設管・供給管の損傷に注意!

ガス管の位置を確認せずに工事を行うとガス管を損傷し、ガス漏れやガス爆発事故に至る場合があります。

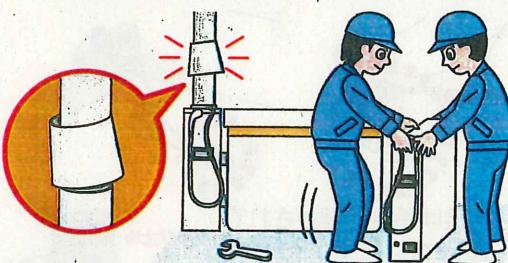
排気筒のはずれ・ズレに注意!

ふろがまや排気筒の交換時等にズレが生じると、COを含んだ排気が室内に逆流し、CO中毒の原因になります。
