タウシユベツ川橋梁

北海道上市幌町

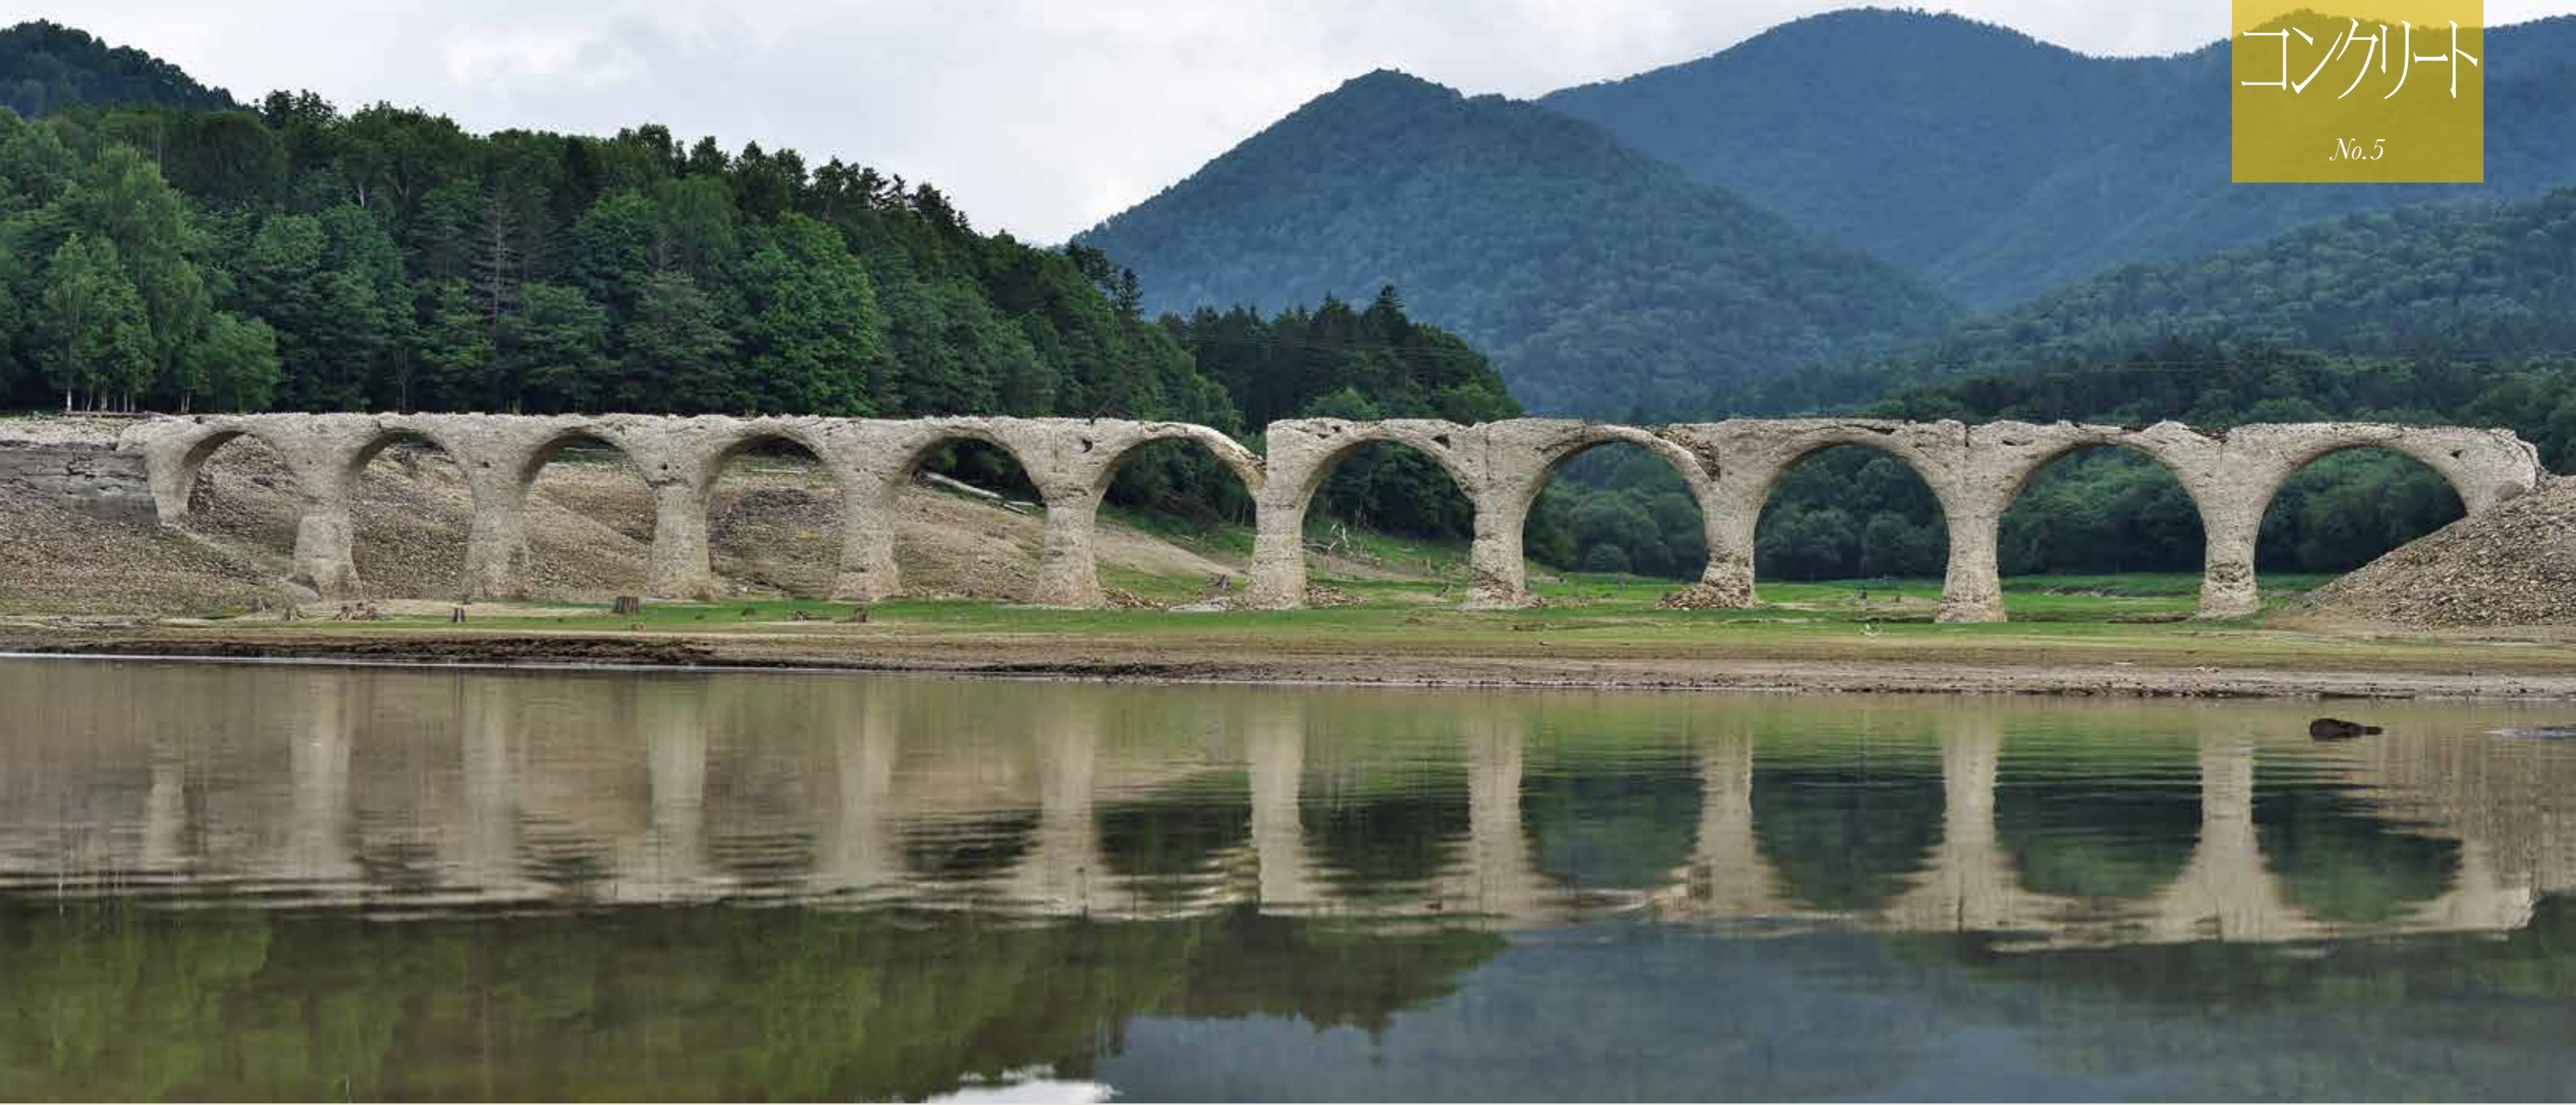
旧国鉄土幌線が全線開通した際、音更川の支流であるタウシユベツ川に架けられた鉄道橋だ。この橋長約一三〇メートルのコンクリートアーチ橋は上部の側壁にのみ鉄筋が施されたが、橋脚部とアーチ本体は無筋。同形式の橋梁は道内では初、川原で練られたコンクリートを上部まで揚げるために丹野式巻上機といった新設備も開発され、以後の道内鉄道整備の手本となる。土幌線は沿線の農畜産物や木材の運搬を目的として整備されたが、一九五五年に水力発電を目的とした糠平ダム建設に伴いダム湖を迂回する新線が敷設され、タウシユベツ川橋梁は湖底に沈む。土幌線も資源の枯渇、国道二七三号の開通によって貨物量が減少、一九八七年に全線廃線となった。

橋体は一月頃より湖面に姿を現し、水位が上昇する五月以降、再び徐々に水没する。幻の橋と呼ばれるゆえんだ。土木構造物より、もはやアートともいえるその佇まいから年間推計七万人もの来訪者を迎え、まちのシンボルとなってきた遺構だが、七〇回近く水没と出現を繰り返す。

返しコンクリートの膨張と収縮という凍害にも晒され続けた影響から近年その崩壊の速度が加速している。この写真を収めた土木写真家がタウシユベツ川橋梁と出会ったのは四半世紀前、以来幾度となく訪れてはその表情を捉え、五年後に写真集を上梓、土木学会出版文化賞を受賞した。今回、北海道の大地と一体となろうとしている橋を目の当たりにして言葉少なにこうつぶやく。「これはこれでいい。朽ちていく過程も遺産として遺された土木の姿だ」。奇しくも小誌本号の特集はこの橋と同時代に建設された文化財の保護と活用を扱う。時間に磨かれてきた土木と建築の語り部たちの声に改めて耳を澄ませてみたい。

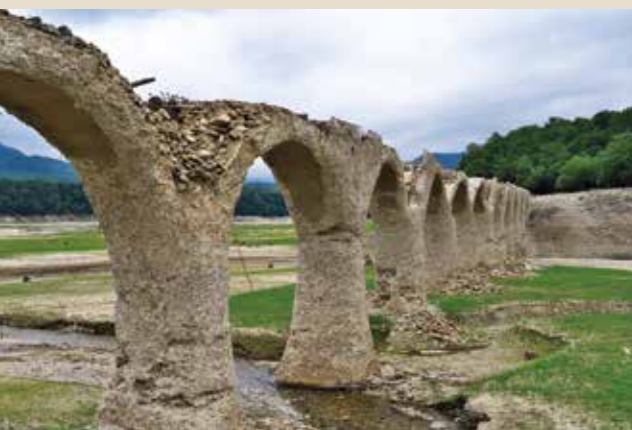
上流側は特に崩壊が著しい。表皮のコンクリートが裂けて中込の石材が崩落している。その時が近づいている予感がある。
