## 1.4 施設/構造物の劣化事象

1.2 で取り上げた電力施設に特有な施設/構造物に対し、アンケート結果から、主な劣化要因、事象をまとめたものを表-1.4.1 に示す。

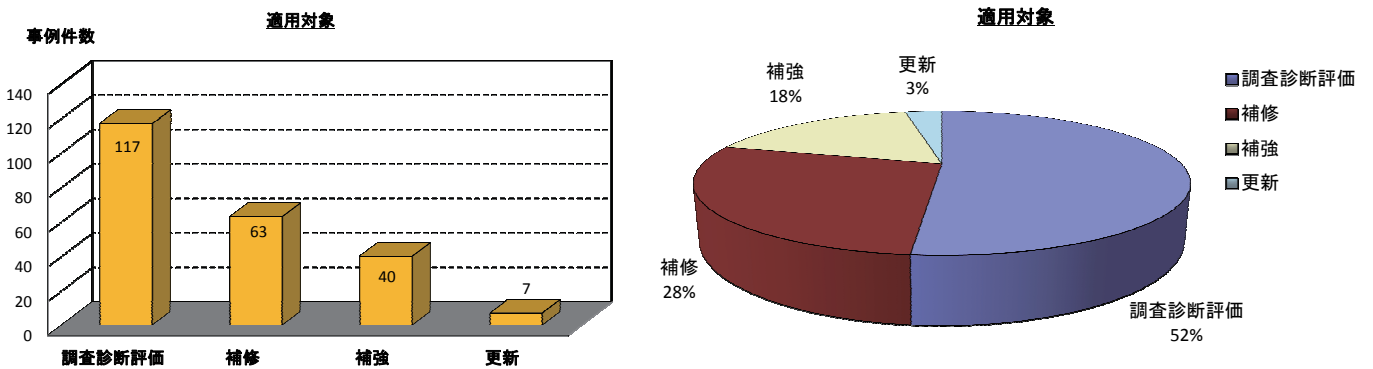
図-1.3.15 適用対象の区分

健全性調査・診断および補修技術を適用した事例件数は、実績がある場合と同様の比率となっており、調査診断評価技術がもっとも多く、次に補修技術、補強技術、更新となっている。

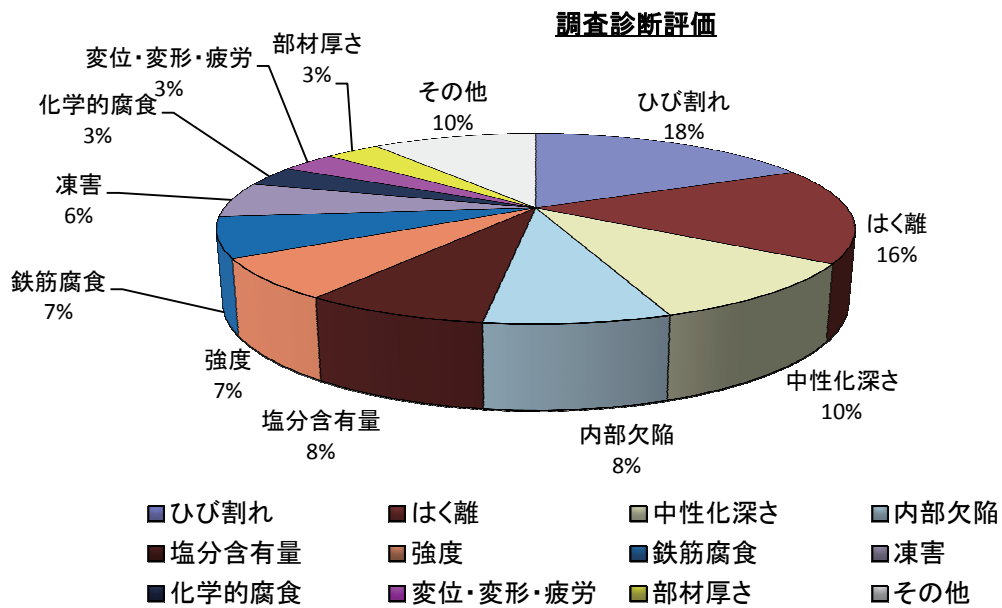
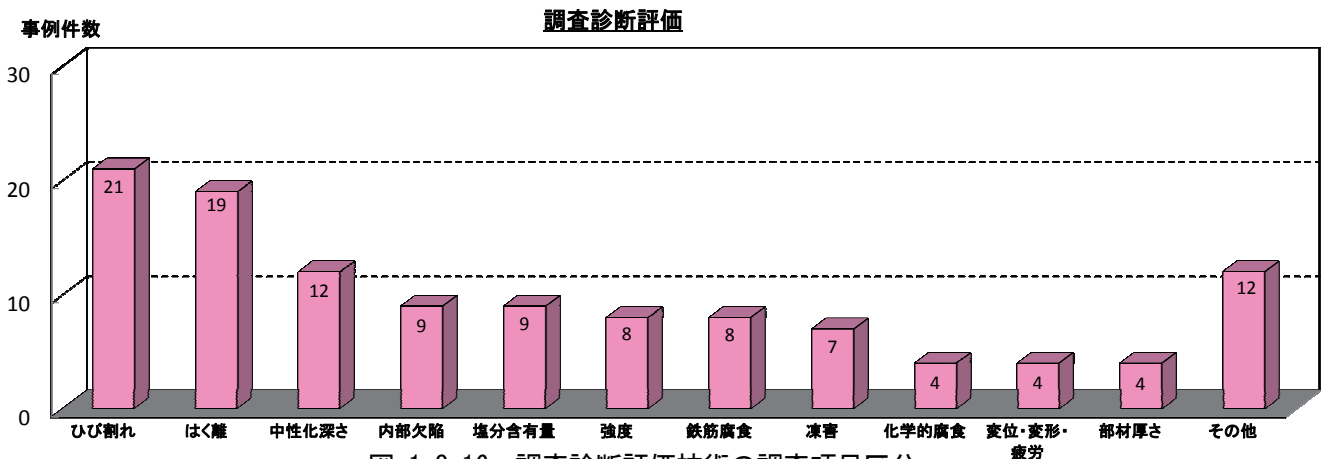
図-1.3.16 調査診断評価技術の調査項目区分

次に、調査診断評価技術の調査項目は、ひび割れがもっとも多く、はく離、中性化深さ、内部欠陥、塩分含有量と続いている。実績がある場合と比較して強度、鉄筋腐食に関する技術が後退し、中性化深さ、内部欠陥に関する調査技術が上位にランクされている。

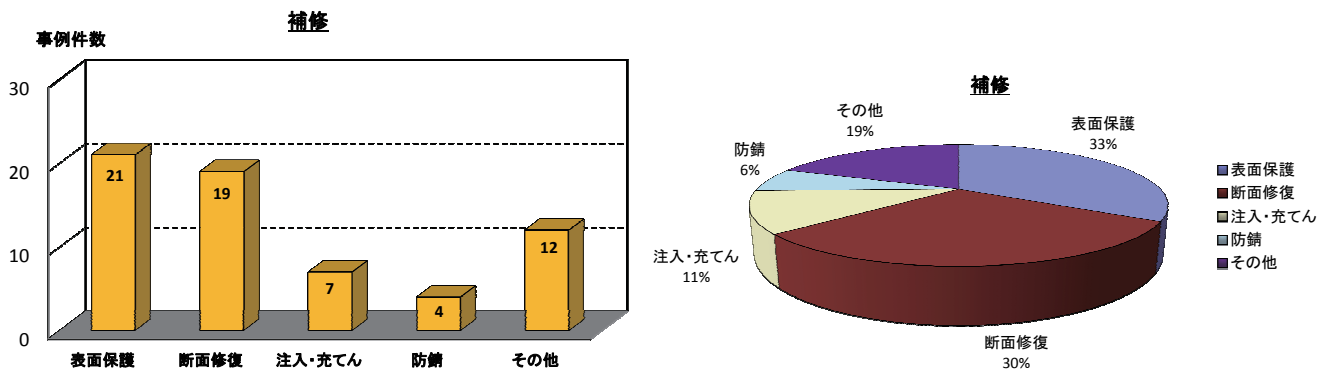
図-1.3.17 補修技術の工法区分

補修技術には、表面保護工法がもっとも多く、断面修復工法、注入・充てん工法と続いている。

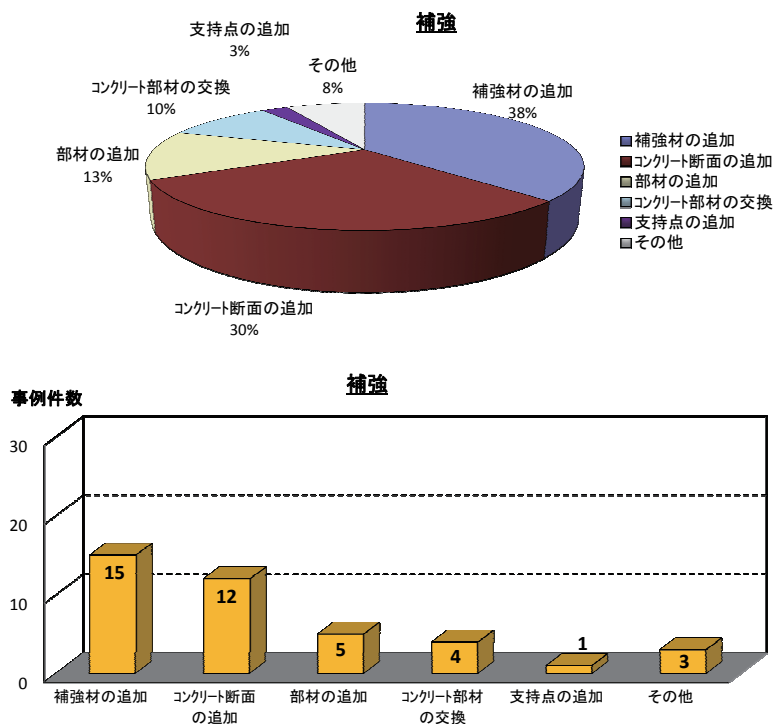
図-1.3.18 補強技術の工法区分

補強技術には、補強材の追加とコンクリート断面の追加が多く、部材の追加、コンクリート部材の交換と続いている。

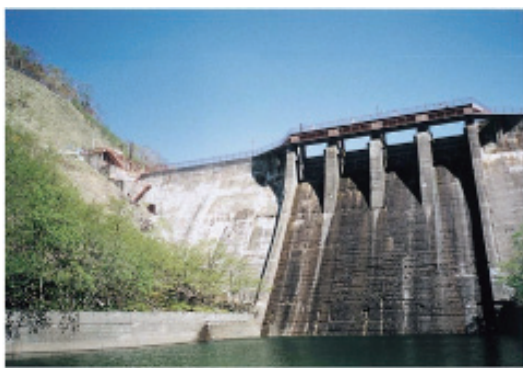
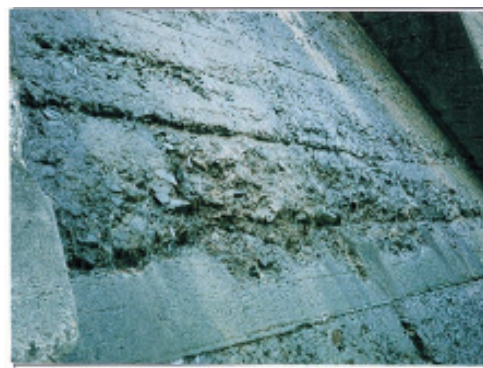
図-1.4.1 凍結融解作用による堤体の劣化事例<sup>5)</sup>

- ・堤体、余水吐、堰柱などのコンクリート劣化としては、乾湿による体積変化ならびに凍結融解作用による表面ひびわれ、すり減りなどが生じる事例がアンケートで数多く報告されている。図-1.4.1 に凍結融解作用による堤体のコンクリート表面の劣化事例を示す。
- ・機能更新の観点からは、ダム特有の事象として堆砂による容量不足などが挙げられる。

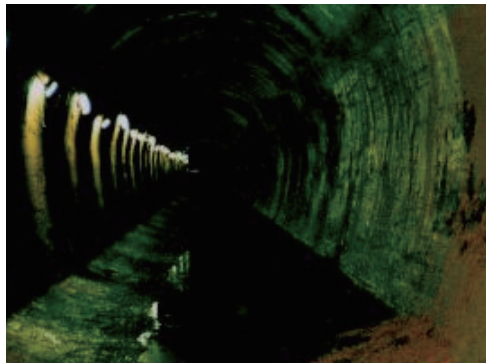
図-1.4.2 水路トンネルの劣化事例

告されている。図-1.4.2は流砂による表面の摩耗、酸による脆弱化が発生した事例である。

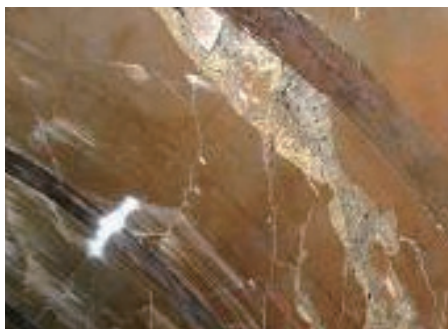
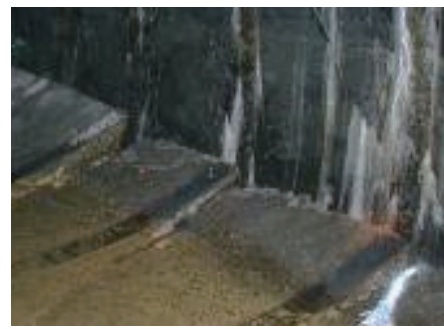
図-1.4.3 水路トンネルの劣化事例

- ・外力による劣化事象としては、偏圧や地山荷重の増加による覆工コンクリートのひび割れ、剥離などの発生などがある。
- ・複合的な要因により、トンネル覆工コンクリートの背面に空隙、空洞が発生した事例も多い。
- ・また、図-1.4.3に示すように、地震により、支保工の破断、インバート隆起、覆工コンクリートのひび割れが発生した事例もある。

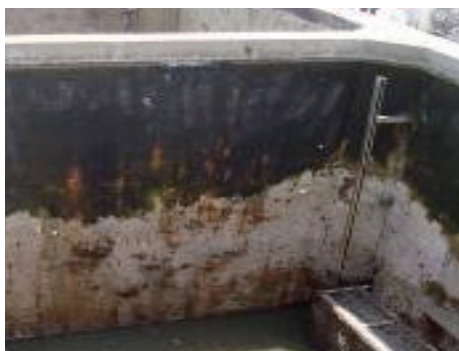
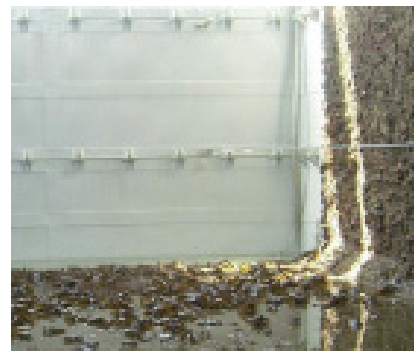
図-1.4.4 塩害による取水設備の劣化事例

- ・水力発電と同様に、取・放水設備の劣化としては、表面の磨耗ならびに凍害、乾燥収縮によるひび割れなどがある。火力/原子力の取・放水施設では、海水がコンクリート表面に接触し、部位によっては干満の影響を受けるため、塩害、化学的侵食によるコンクリートのひび割れなどの劣化事象が発生する。図-1.4.4は冷却用の海水を貯留する鉄筋コンクリート製水槽であるが、塩害によりコンクリートの浮き、ひびわれなどの劣化が認められる。
- ・取・放水設備の特徴的な劣化事象としては、付着海生生物による取・放水設備の機能低下が挙げられる。

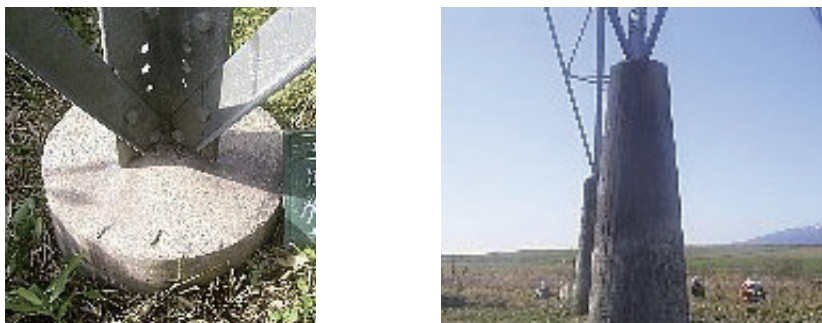
図-1.4.5 凍結融解による鉄塔基礎の劣化事例

- ・図-1.4.5 に示すように、寒冷地に設置される鉄塔基礎においては、凍結融解作用によるコンクリート表面の劣化が生じるケースがある。
