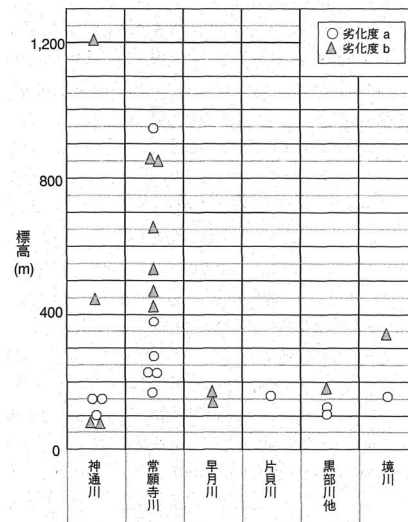
図-2.3.25 標高との関係⁶⁾

セメントに含有されるアルカリ (Na_2SO_4 および K_2SO_4) は、セメントの水和反応の過程でコンクリートの空隙内の水溶液に溶解し、水酸化アルカリ (NaOH および KOH) を主成分とする強アルカリ性 ($\text{pH}=13$) を呈する。アルカリシリカ反応性鉱物を含有する骨材 (反応性骨材) は、コンクリート中の高いアルカリ性を示す水溶液と反応して、コンクリートに異常な膨張およびそれに伴うひび割れを発生することがある。これがアルカリ骨材反応と呼ばれる現象である。アルカリ骨材反応には、アルカリシリカ反応 (以下、ASR と記す)、アルカリ炭酸塩反応およびアルカリシリケート反応の3種類があり、我が国で被害が主に報告されているのは ASR である。我が国における ASR の損傷は、反応性骨材が分布する、関西、中国、四国、九州、北陸などの地域で報告されている。北陸電力の調査⁶⁾によると、**図-2.3.24** に示すように富山県東部のいくつかの水系の水力発電所に ASR による劣化が数多く見られることが解っている。**図-2.3.25** に設置標高との関係を、**図-2.3.26** に竣工年代別の発生率を示す。これらの図から、ASR の発生は標高や竣工年代と関係がないことが解る。

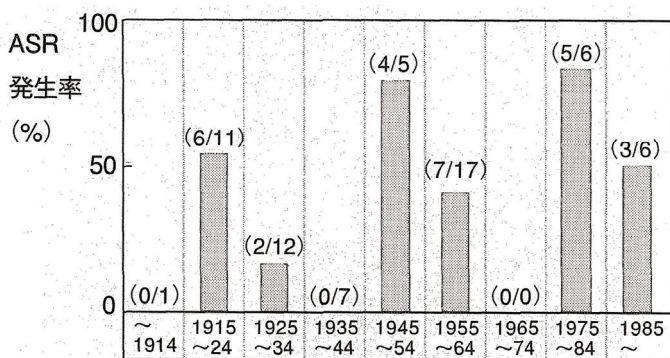
図-2.3.26 竣工年代との関係⁶⁾

※ () は、発生数/発電所数

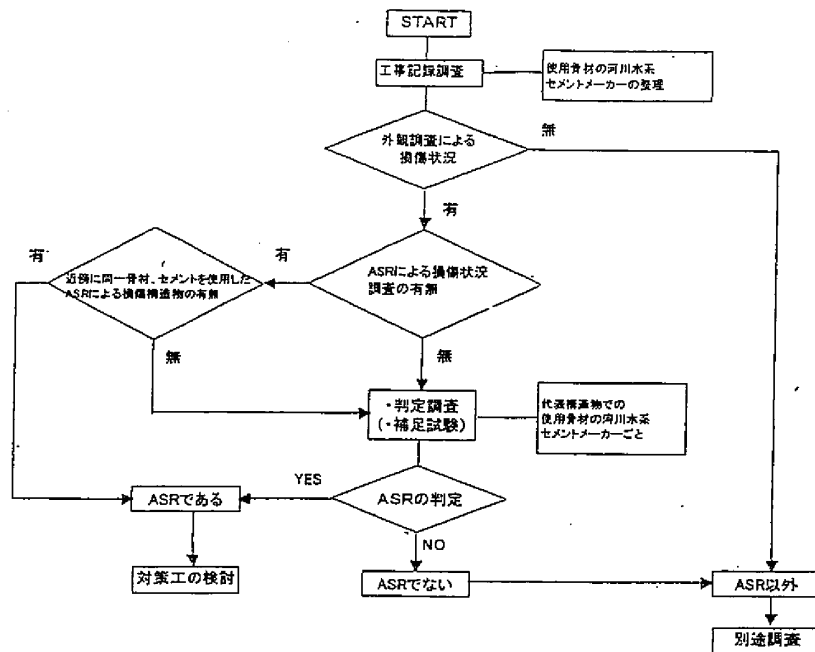
図-2.3.29 ASR の判定フロー¹²⁾

日本道路公団北陸支社 (現 中日本高速道路) で使用された ASR の判定フローを図-2.3.29 に示す。原因を特定する調査では、使用されている骨材の産地、種類、セメントメーカー、プラントの調査とともに、構造物の外観調査が重要となる。外観調査は表-2.3.7 に示した特徴のほか、表-2.3.9 に示す項目に着目して行う必要がある。また、これらの調査でも判定が微妙な場合は、表-2.3.9 に示した判定調査の4つの試験のうち、一つでも基準値をオーバーしているとしたら、「ASR である」とする。さらに、判定調査でも判定できない場合は、表-2.3.10 に示す補足試験を実施し判定することになる。

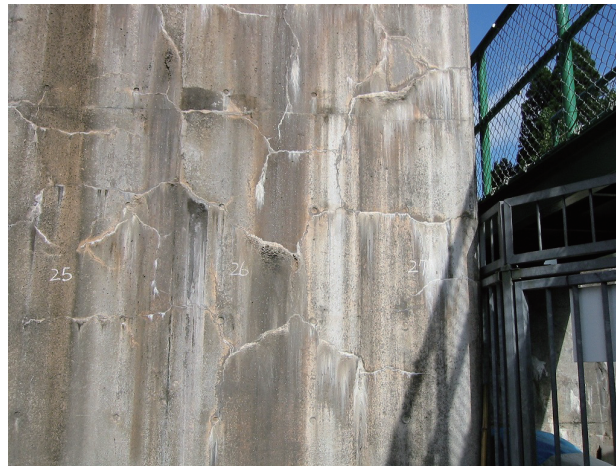
図-2.3.30 減勢工建屋に現れた変状

昭和 50 年代に施工された減勢工建屋に現れた変状の診断事例である。ひび割れの発生は建設から 10 年後の昭和 60 年頃と言われており、ひび割れ発生に対して壁に 15cm 程度の増し打ち（メッシュ筋）を実施している。ひび割れの原因としては、過去の外観調査や使用された骨材やセメントの調査から ASR と予想された。

壁面には、不規則なひび割れおよびひび割れからの白色析出物がほぼ全面に見られた。

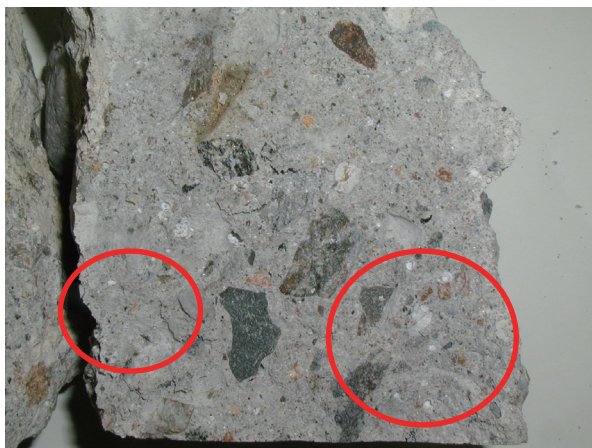
図-2.3.31 コア割裂面の状況

骨材の多くは花崗岩および花崗片麻岩であった。片麻岩は結晶質（石英）であってもひずんだ結晶格子を持つものであり、ASR の可能性がある。一部骨材から、粘性のある液体が浸出しており、これはアルカリ骨材反応で生じたゲルと思われる。また、白色析出物も見られ、これは細骨材のアルカリ骨材反応で生じたものと思われる。図-2.3.31 は、コアを割裂させ、断面を観察したものである。細骨材から析出したものと予想された白色析出物が観察された。

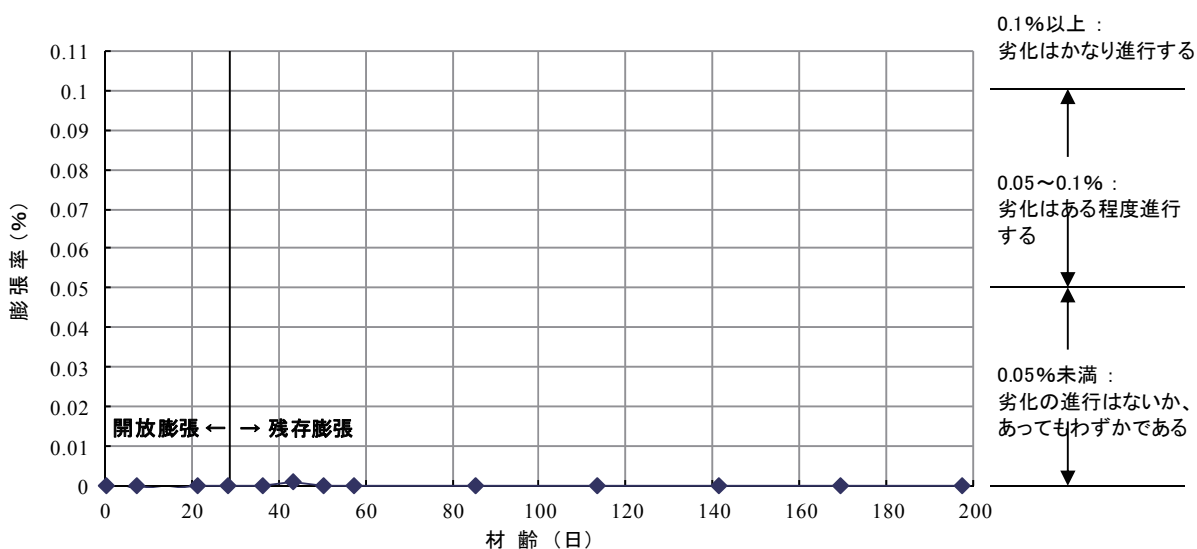
図-2.3.32 促進膨張試験結果

図-2.3.32 に示すように、残存膨張は全膨張量が 28 週で 0.05%未満であることから、今後アルカリ骨材反応の進行はないか、あってもわずかである。
