# ①手すり先行足場とは

# 足場の分類

## ②足場からの墜落災害発生状況

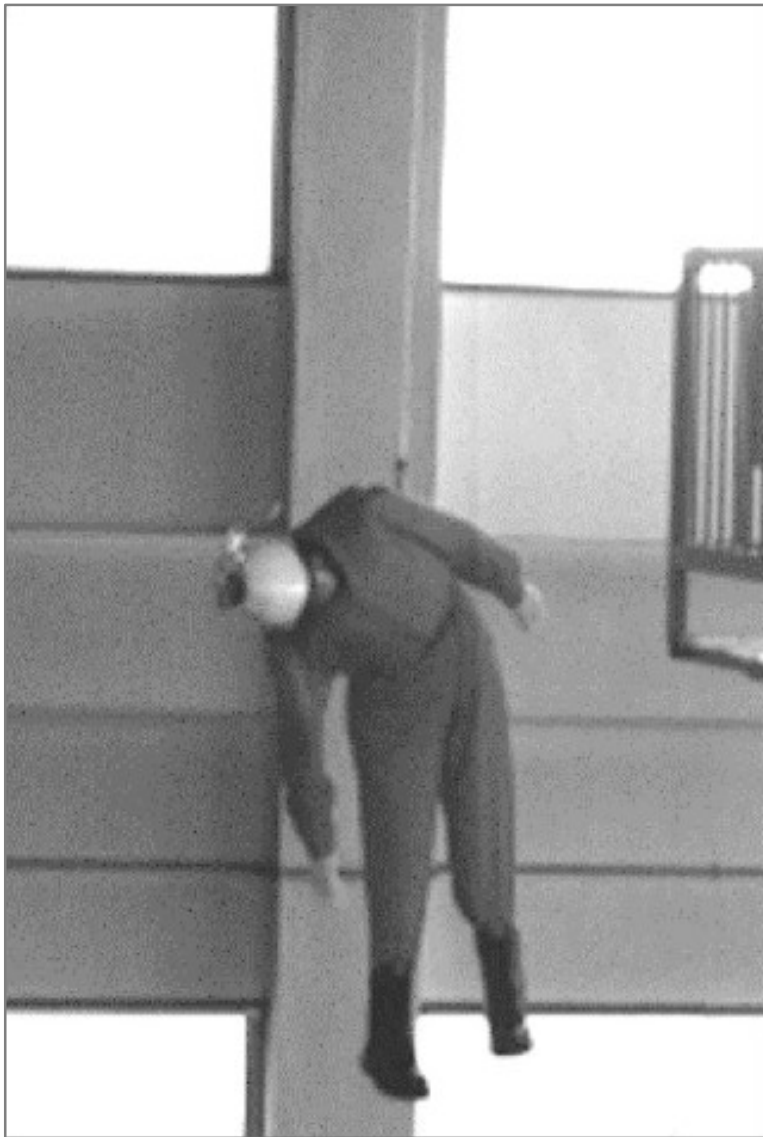
**写真1-1 胴ベルト型の  
墜落制止後の状態(例)**

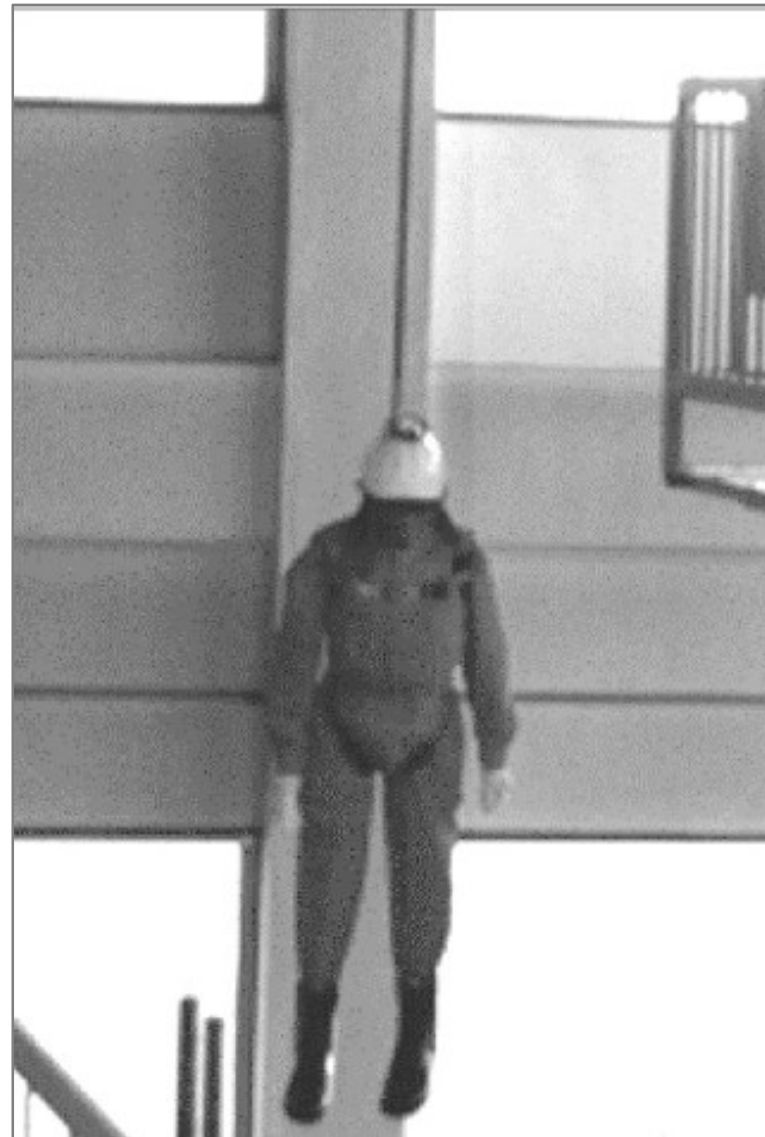
**写真1-2 フルハーネス型の  
墜落制止後の状態(例)**

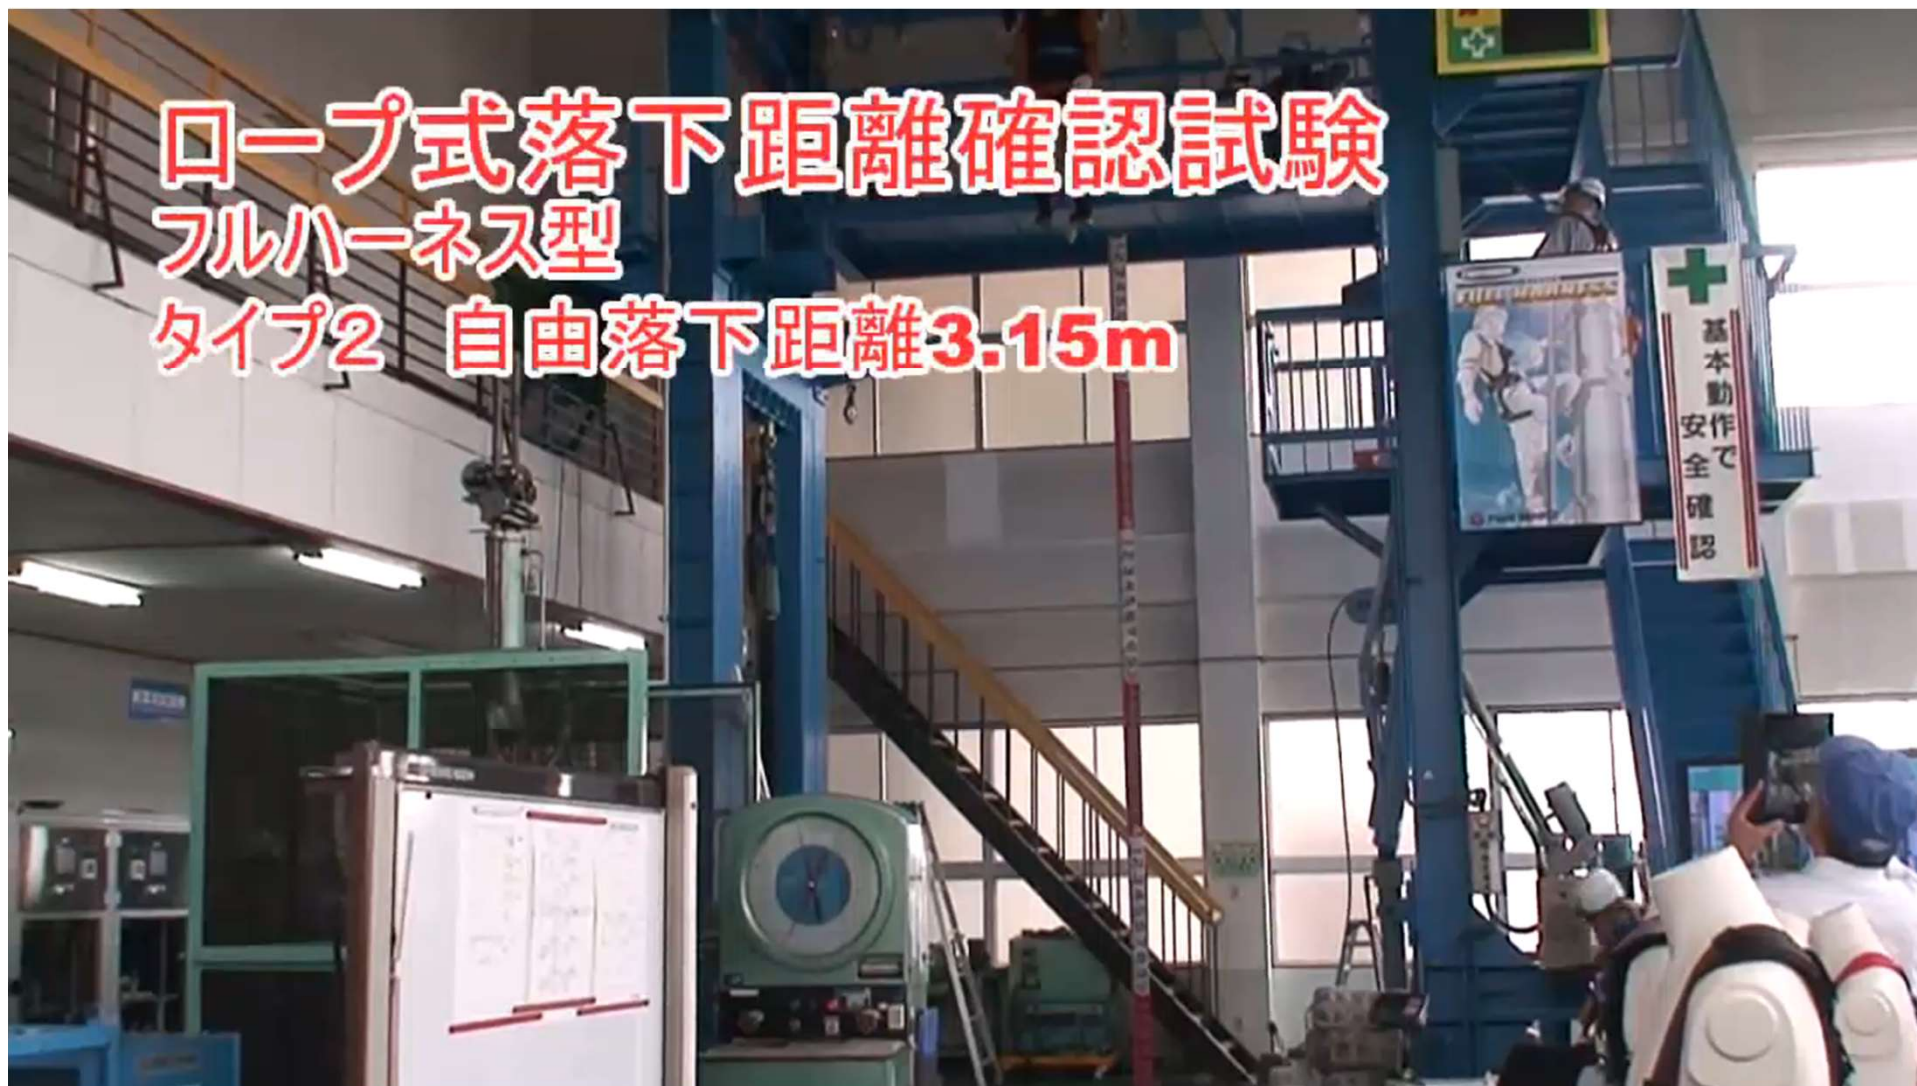
# ロープ式落下距離確認試験

## フルハーネス型

### タイプ2 自由落下距離3.15m

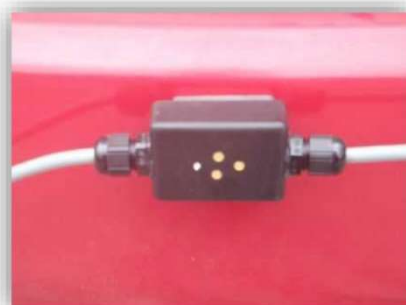
発光部

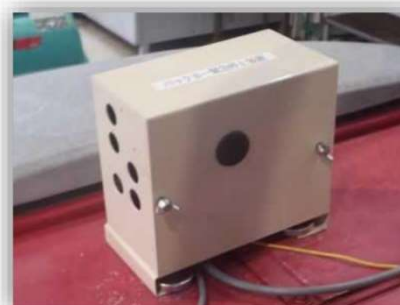
コントローラー

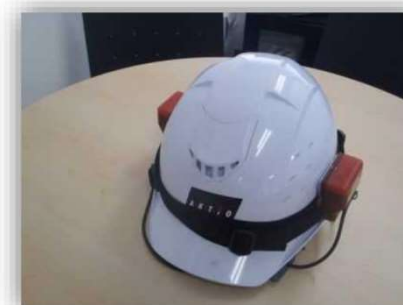
ヘルメットセンサー
