改修工事の 落とし穴

事例から学ぶトラブル防止策

一般社団法人 日本建設業連合会 関西委員会

そこで関西委員会技術部会およびリニューアル専門部会では、これらトラブルの事例を収集し、その原因と再発防止対策等について分析し、本書にとりまとめました。今後の改修工事における品質の確保と施工管理能力の向上の一助となれば幸いです。

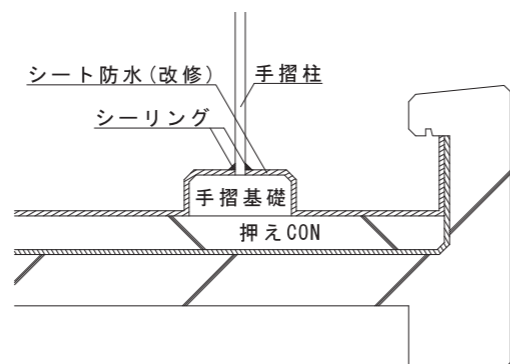
図1 改善前の納まり図

当該手摺基礎部分についてメーカー、協力会社と協議のうえ、ウレタン塗膜防水を防水シートに重ねた範囲から手摺基礎、支柱の100mmで被せて追加施工を行い、メーカー、協力会社と10年保証の合意が得られた。

- 防水改修工事においては保証の要否、必要な場合は保証期間について契約条件に明記されているかの確認を行う。
- 保証について明記されていない場合は、保証が不要かを確認する。
- 手摺、基礎、屋外機やそれに接続されている配管類等、施工を行うのに障害となりそうな部分を漏れなく洗い出す。
- 障害になりそうな部分すべてについて納まり図を作成して協力会社、メーカーを含めた協議を行い、合意のうえ施工する。

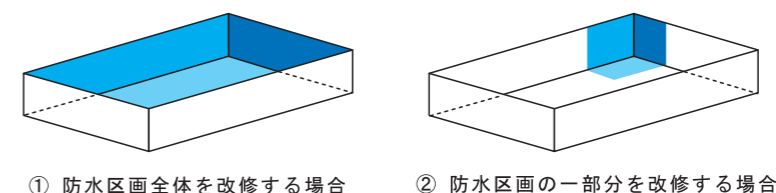
図3 屋上防水の施工範囲

たとえば図3-①のような場合は防水保証が可能であるが、図3-②のような一部の改修では基本的に保証ができない。また、新築当時の防水保証期間内に部分改修（図3-②）を行うと防水保証が破棄されてしまうので、注意を要する。区画全体（図3-①）を改修する場合でも、空調の屋外機やその配管といった障害物がある場合はシート防水だけの施工は難しく、塗膜防水との組合せにより施工せざるを得ない場合もある。このような場合も保証が可能かどうか、また保証が出せるような方法があるかを専門工事業者やメーカーと事前に現地を確認し、協議しておくべきである。

このほか、屋上防水の劣化部分を補修する工事（図3-②）で、工事完了後に補修していない箇所からの漏水が発生し、発注者より「劣化箇所の見落としではないか」、「なぜ防水保証が発行されないのか」とのクレームが発生した例もある。

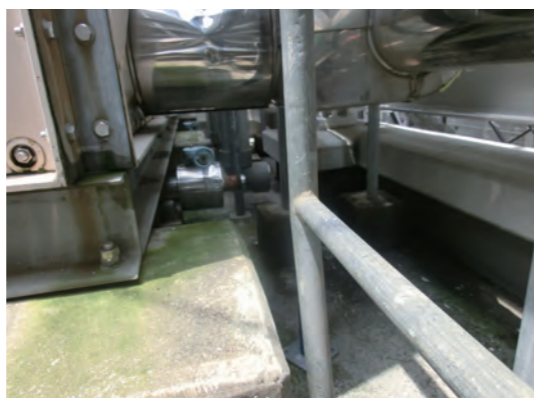
写真1 防水するにも体が入っていかない

- 本来の防水全面改修のあり方は、防水工事に支障がない設備等を除き、一時撤去してから防水を適切に改修することが大切である。ただし、設備や手摺等の設置物が容易に盛替えできない場合が多く、そのような条件の場合、相応なコストが発生する。また、機能上、盛替えができない設備がある場合も多い。
- 屋上防水の改修の前提条件として、設備等の設置物の一時撤去や盛替えが発生することを認識して計画を行う。そのうえで、発注者に説明し、理解を得る。
- 新築時点から、屋上の設計や施工は、防水工事の更新を見据えた基礎形状・配置、設備計画を行うことが必要である。

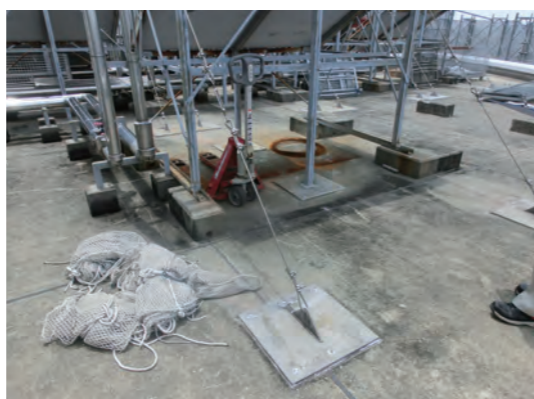
写真2 屋上にはべた基礎がたくさん

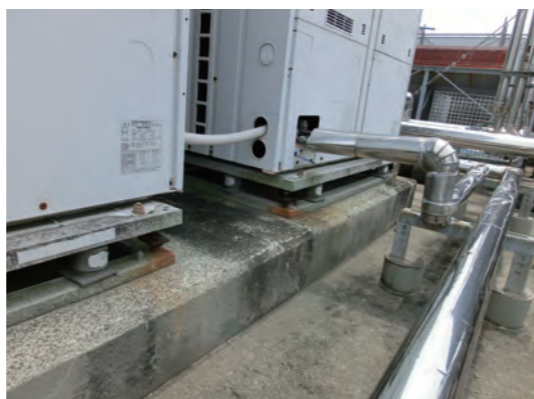
写真3 盛替えのできない配管や基礎

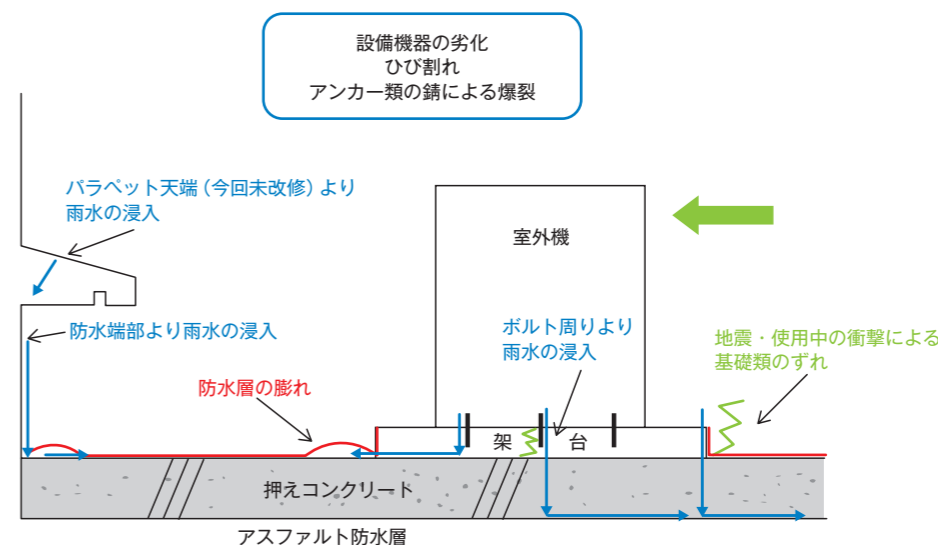
図1 屋上防水改修工事施工例
(10年保証に耐えられるか？免責を立証できるか？)

屋上には設備基礎など新築当時からのものもあれば、引渡し後に設置したフェンス、太陽光パネル、アンテナ基礎、屋上緑化等様々なものがあり、新築時と異なる防水の施工条件となる場合が多々ある。実際のところ、下図のような納まりの場合には、架台（機械基礎）の天端のクラックやアンカーボルト周り、防水端部からの雨水の浸入、地震・使用中の衝撃による基礎類のずれによる防水層の損傷など、漏水の原因を特定できないことがあるので、安易な防水の保証にはリスクが伴う。

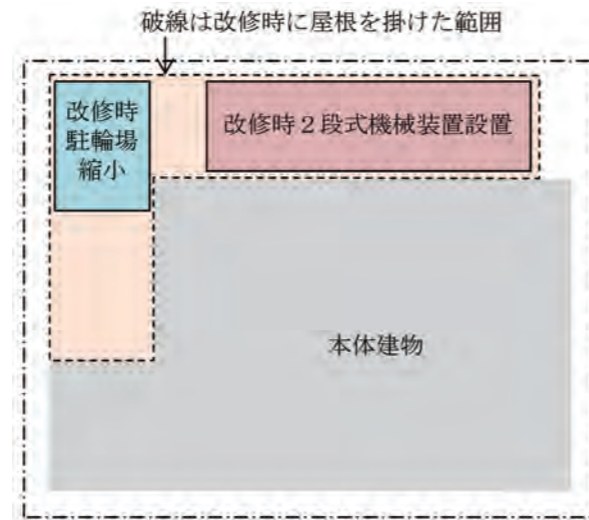
図5 配置図と改修範囲

駐車場の屋根を撤去するとともに、駐輪ラックを設置し、竣工当時の開発指導要綱の駐輪附置義務台数を確保した。

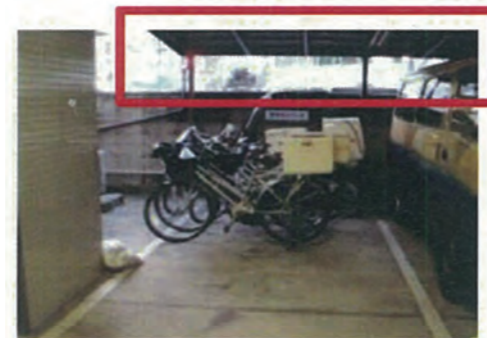
写真1 駐輪場から見た駐車場屋根

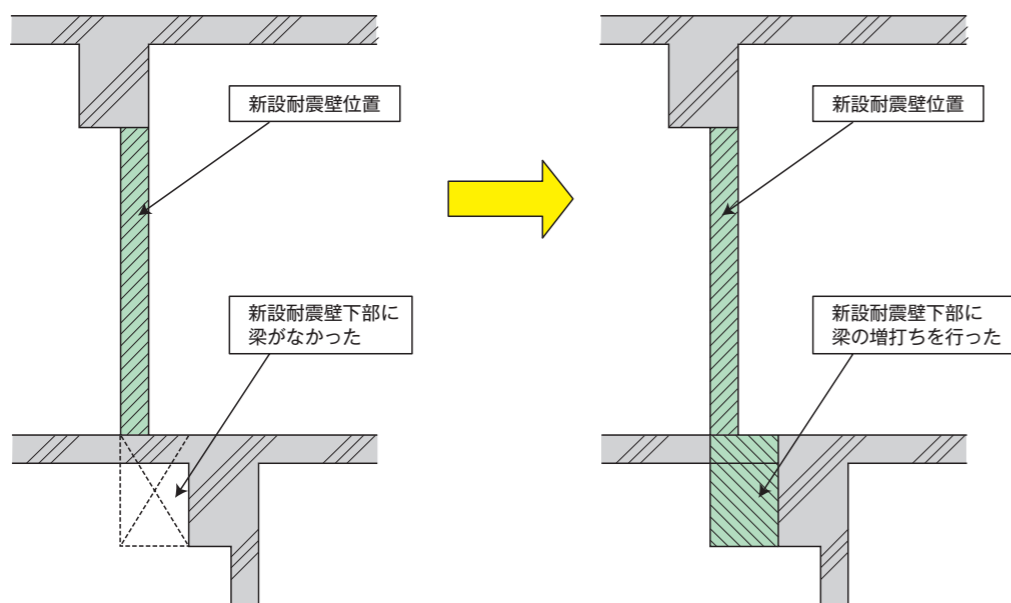
図1 既存梁位置と対処法

●既存建物の竣工図がない場合は、梁の平面位置が上下階で違う可能性があることを認識し、事前調査を行う。

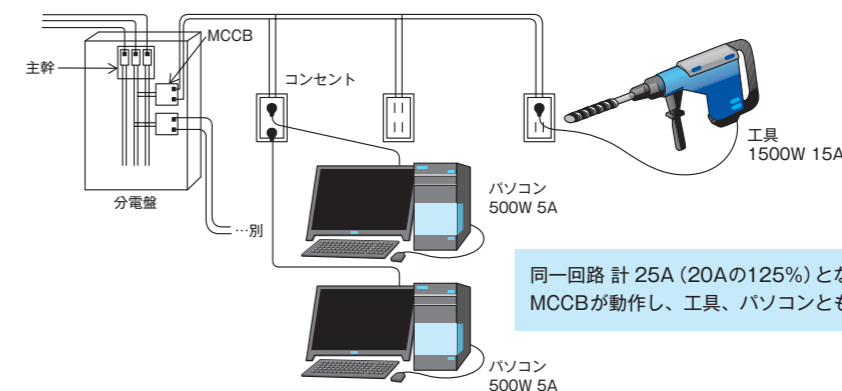
図1 過電流の流れ

発注者の了解を得たうえで、既設コンセントから漏電遮断器を介して電源を取り、コア抜き機械を稼働させていたところ、本設分電盤に過電流が発生し、停電した。

使用する回路の状況により、図1のように過電流となるため注意する。

- 既設コンセントは可能な限り使用せずに、発電機を用意する。
- やむを得ず既設コンセントを使用する際は、以下の点に注意する。
 - ① 本設ブレーカーの電気容量および使用状況を事前に確認する。
 - ② 過負荷対応機能付漏電遮断器を使用する（ただし、建物側が同じ回路を使うと有効ではない）。
 - ③ 停電しても他に影響のない回路（共用部）かつ予備回路を使用する。ブレーカーの位置も確認しておく。新築時に設けた予備回路がある場合は、その回路を使用する。
 - ④ 過負荷対応機能付漏電遮断器を使用する場合においても、万が一を想定しすみやかに対応できる連絡体制を確立する。

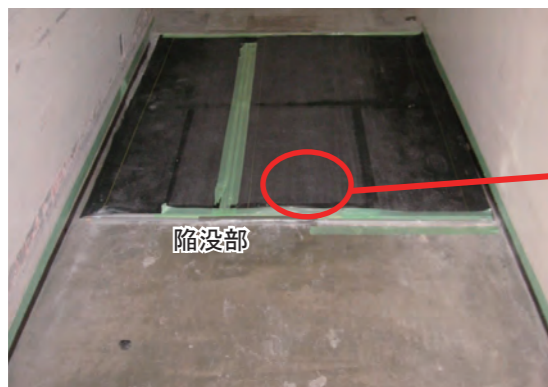
緊急の対応依頼により、仮設通路として床スロープの設置を行ったところ、荷物搬入台車が通過した際にベニヤ板が破損し、表面養生のゴムマットに窪みが生じた。

写真1 養生箇所全景 (下地 栈木@450、コンパネ t-9mm、の上ゴムマット敷)

- 通行する物の重量や状況を把握し、それに対応できる仮設通路を設置する。

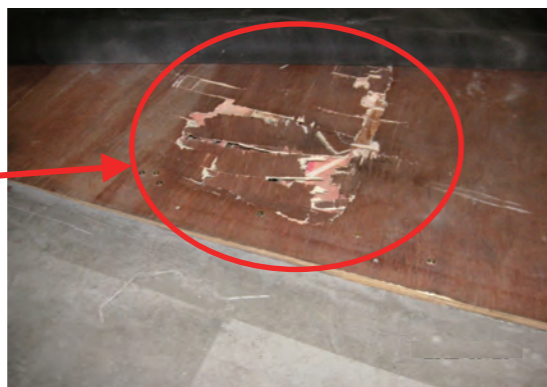
写真2 養生陥没部接写 (ゴムマットをめくった状況)

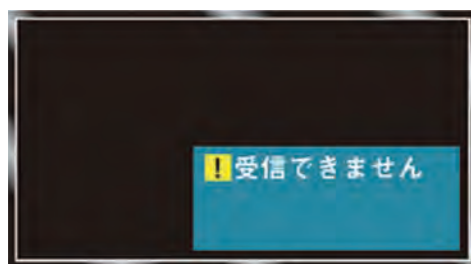
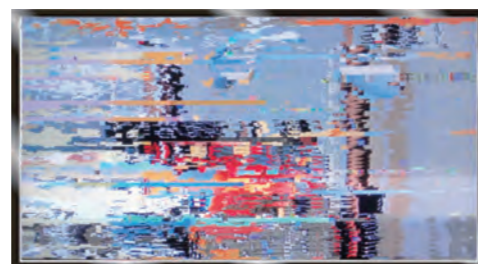
写真1 地上デジタル放送の受信障害例
(この他、画面の静止などがおもな現象となる)

新規のテレビアンテナを足場より高い位置に取り付け、在来アンテナ線に接続することで解決した。

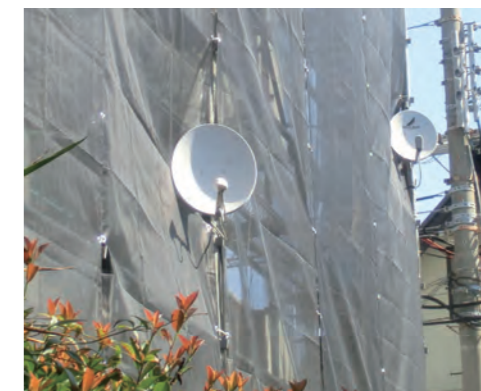
写真3 足場架設に伴い電波受信が難しくなるため、足場の外側に盛替えた例

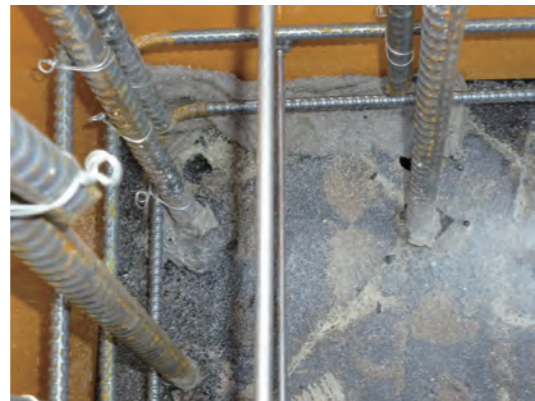
写真1 アンカー打設削孔状況

屋上設備基礎の設置工事において、梁上にアンカーを打設したところ、鉄筋に当たり違う箇所に打ちかえた。施工箇所の養生は行ったが、その日の夜の雨で直下階に漏水した。

- 施工前に図面確認と現地調査（鉄筋探査）にて鉄筋位置を把握し、アンカー打設を行う。
- スラブ貫通した穴は、すみやかに無収縮モルタルで埋め、止水処理を行う。
- L型板金の立上りとアスファルト防水との間のシールは、アスファルトコーティング等を使用する。
- アンカー施工業者に対し、躯体を貫通したときや異常があれば必ず施工担当者に報告するよう協力会社の教育・指導を行う。

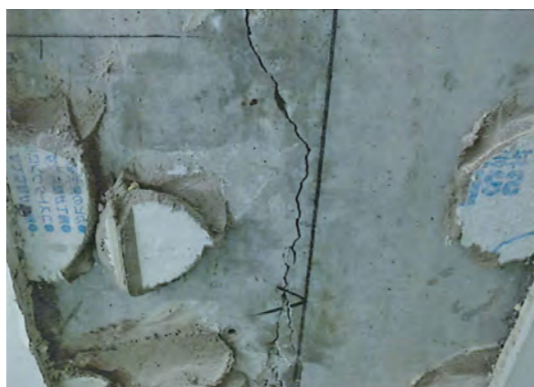
写真2 内装撤去後の内部クラック状況

改修時その部位に微細クラック（0.2mm以下）があり、微弾性フィラーを擦り込み塗装を行った。建物の挙動・地震等による外的要因により該当部位に新たにクラックが発生し、漏水したと思われる。外壁クラック部からホースで散水試験を行い、内部への漏水を視認したので内部仕上を撤去したところ、改修時とは異なる約1.0mmの大きなクラックを確認した。

今回の漏水は、改修後の地震の繰り返しの揺れによる新たなクラックが発生したことによるものであることを、施工時の記録とともに発注者である管理組合に説明し、管理組合の費用負担により補修した。

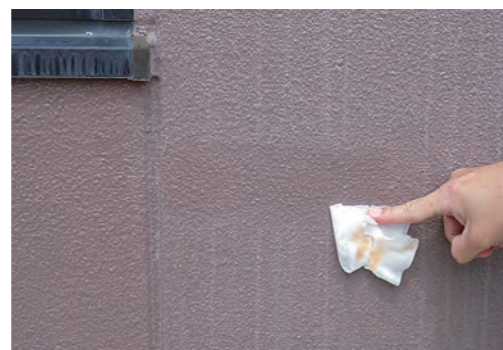
事務所ビルにおいて、外壁塗装が劣化しチョーキングが発生した。外壁は上部を白色、下部を濃色で塗り分けており、濃色部の退色が目立つ状態だった。竣工後の年数が浅かったこともあり、意匠的に劣化していない白色部は発注者の承諾を得たうえで既存のままとして、濃色部のみの塗替えを行った。

写真1 壁の汚損状況
(庇および窓の水切の下では汚損が見られない)

- チョーキングは塗膜の表層樹脂が紫外線、熱、酸素、水分、風等の外的環境によって劣化・分解し、内包されていた顔料が白い粉状になって表面に現われる現象である。白い塗膜におけるチョーキングは目立たないので不具合として認識されにくい。チョーキングは塗膜が劣化した証拠であり、建物本体の保全のためには適時塗り替えるべきである。
- 外壁更新にあたっては、劣化が目立つ部分のみをその都度部分更新するのではなく、全面を診断したうえで判断し、実施することが建物の美観と防水性能保持の点から重要であることを発注者に説明する。

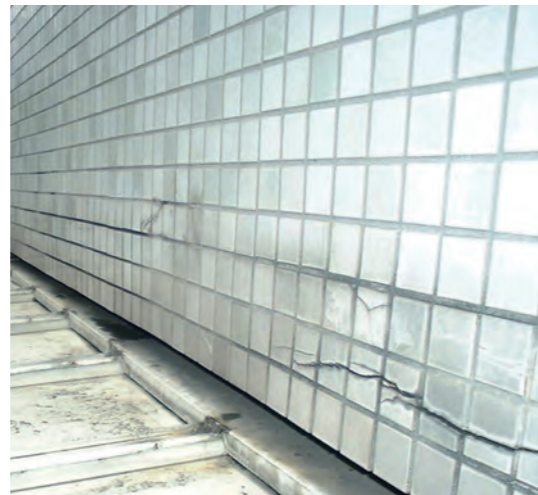
写真1 浮き・クラックが発生したタイル

上記のリスクを説明し、外壁タイルを下地から撤去せずに既存タイルの上に新しいタイルを張る工法を提案し、了解を得ることでリスク回避を行った。

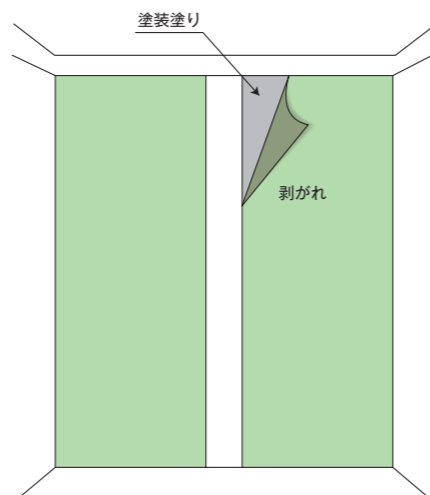
図1 クロス剥がれイメージ

一般的な下地（ベニヤ、プラスターボード）ではクロス糊を使用して張るが、水をはじくような下地には専用ボンド入り糊が必要になる。また、とくに塗装下地の場合はジョイント部分から剥がれやすいため、ジョイントガードテープ（厚み0.05mm×幅38mm程度のクロスジョイント補強用の専用テープで、ジョイント部分のクロスと下地の間に入れ接着補強になる）を使用することもある。

●改修工事の場合、解体撤去しないとわからない部分が多いので、できる限り事前調査を行い、想定される事項に対応できるようにする。

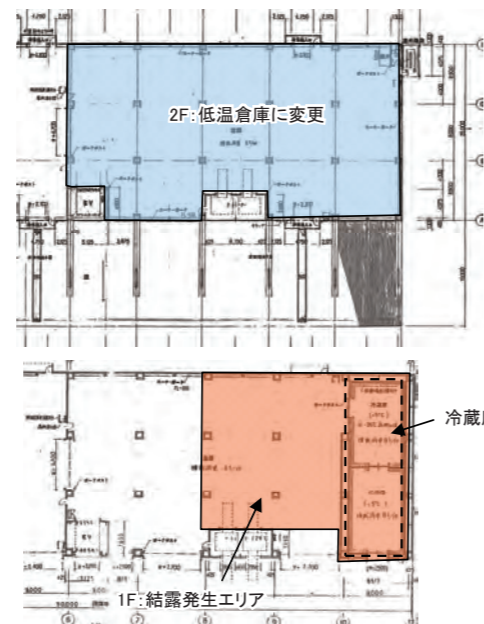
図1 倉庫平面図

● 低温倉庫の温度設定が18℃と比較的常温に近い場合断熱材の新設は省略したものと思われるが、結果として結露が発生している。改修の際は、このような結露発生の可能性について、慎重に検討する必要がある。

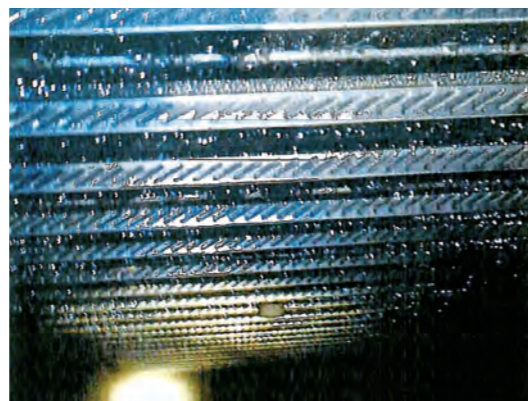
写真1 結露発生状況

なお、透湿性が高いグラスウール等を断熱材として使用すると、躯体界面や断熱材の内部で結露を起こす。透湿抵抗が高く、躯体に密着する発泡ウレタン等が断熱材としては適切である。

対策としては、建物内を除湿して空気中の水分を減らすか、露点以下になる壁面に断熱材を施すことが有効である。なお、浴室や厨房で発生する結露の対策としては、湿気を含んだ空気を滞留させないために換気すると効果があるが、夏型結露の場合に換気をするると外部の湿気を取り込んで逆効果になるので注意する必要がある。

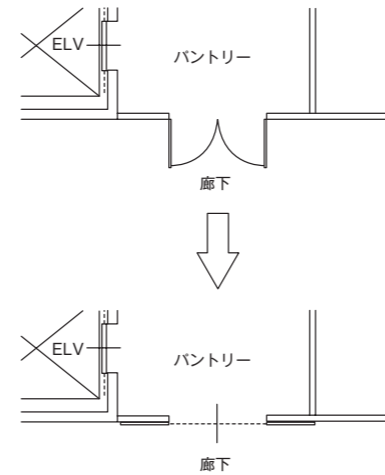
図1 改修平面図

宿泊施設のパントリー出入口を、図1のように廊下側に開く木製両開き戸から木製引分戸に変更する工事を行った。この際、既存壁を解体復旧せずに施工可能な面付の建具とした。

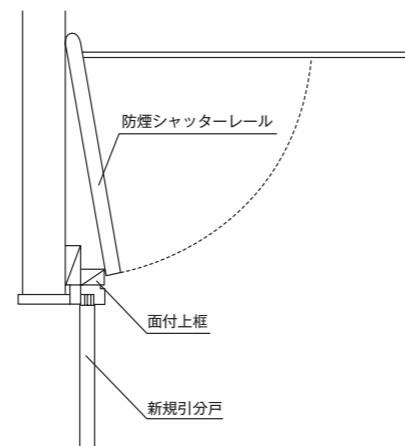
図2 不具合状況断面図

後日、消防点検で廊下に取り付けられていた防煙シャッターを動作させたところ、この防煙シャッターは天井の棧に仕込まれたレールが降りてきて動作する形式であったため面付した木製引分戸の上框に引っ掛かり、防煙シャッターが降りなくなった（図2参照）。

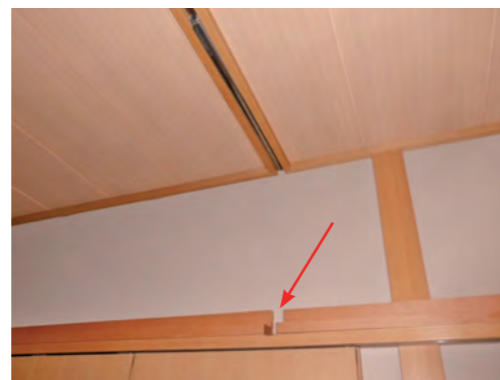
写真1 上框加工後写真

障害となった上框を切欠き加工して防煙シャッターの動作確認を行い、防煙シャッターが正常に動作するようにした（写真1参照）。

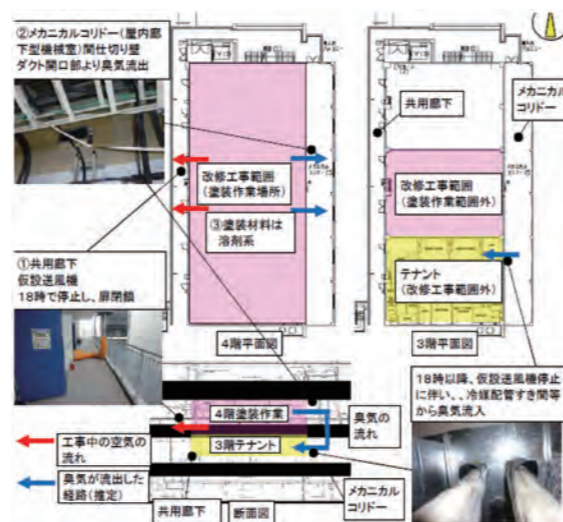
図1 発生状況

改修工事の際、壁・天井に使用する有機溶剤型塗料の臭気が、ダクトを設けるために開けた開口部から漏れ、他階の室内に流入した（図1参照）。

塗装工事中は臭気対策として西側共用廊下側に排気用送風機を設置し排気を行っていたが、塗装工事が終了した時点で部屋を施錠するため、ダクト用の開口部からメカニカルコリドーを通じて他の階へ臭気が漏れることを予測せず、送風機を止めたことが原因である。

応急対策として、メカニカルコリドーの換気を実施した。

- 排気用送風機は、臭気が抜けるまで運転し、建物管理者等に臭気が抜けたことを報告する。
- 仮設送風機で連続運転ができない状況が発生することを予測し、本設の換気設備を使用することを、計画段階で検討し建物管理者の了解を取っておく。
- 臭気は小さな開口部からも漏れるものであり、臭気が流出する可能性のある開口部については、仮の封鎖処置を施し塗装工事を行う。
- 改修工事では求められる性能の範囲で、安全で臭気の少ない水性塗料の選定を検討する。

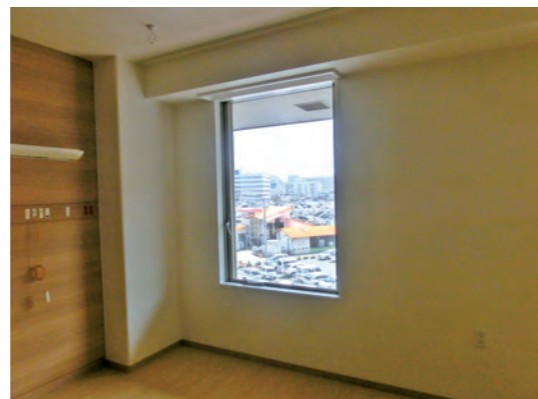
写真1 改修後、窓を全開した状況
（転落の恐れあり）

- 床を嵩上げする改修工事においては、既存のサッシ等を残す場合、関係法規に準拠しているか、危険な箇所はないかを検討する必要がある。開放制限についても、自然換気や排煙面積の確保等、法規に準拠していることが前提条件となるので、必ず確認が必要である。
- 病院等の医療施設では、安易に手摺等を設置すると、患者の自殺・自傷行為に及ぶ懸念があるため、発注者、設計者と事前に念入りに打ち合わせる必要がある。

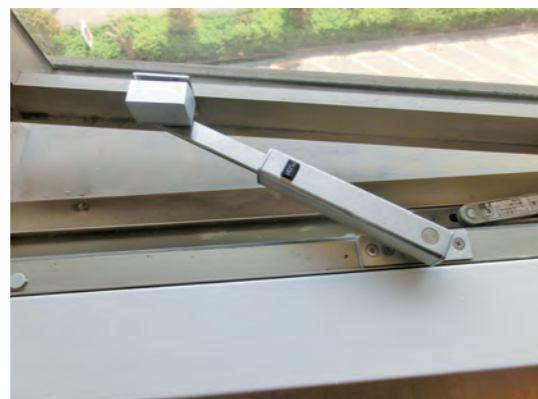
写真2 開放制限取付状況（竖すべり出し窓）

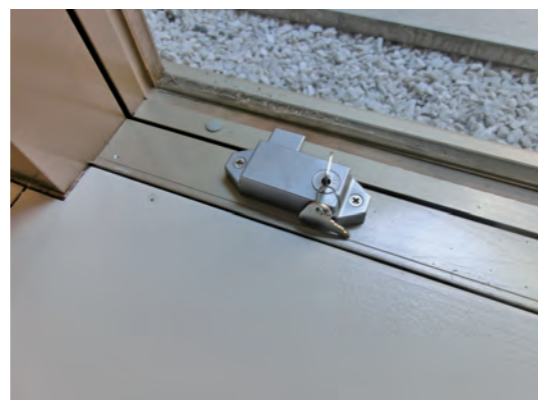
写真3 開放制限取付状況（引違い窓）

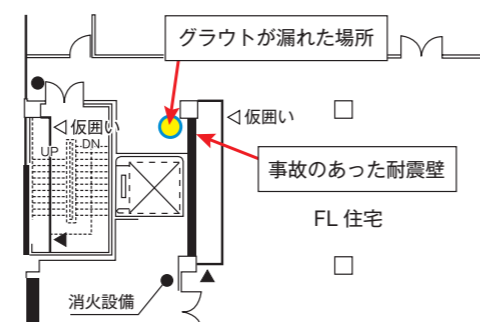
図1 平面図

耐震改修工事において、耐震壁コンクリート打設後のコンクリート壁天端と既存梁の隙間にグラウトを注入したところ、注入したグラウトが、既存壁貫通配管周りから裏面に漏れ出し、隣室の天井・壁・床を汚損した。また、グラウトが漏れ出したことにより、グラウト頂部に約20mm程度の空隙が生じた（図1・2参照）。

既存壁を型枠として用いた際に、既存配管周りの隙間確認と漏洩対策を怠った。

- 既存物を型枠として用いるには、作業前に既存貫通配管等の隙間確認、漏洩対策を行う。
- グラウト注入作業中には隙間からの流出を懸念し、上下左右の影響範囲をリスクヘッジし、すべての方向で監視・確認を行う。

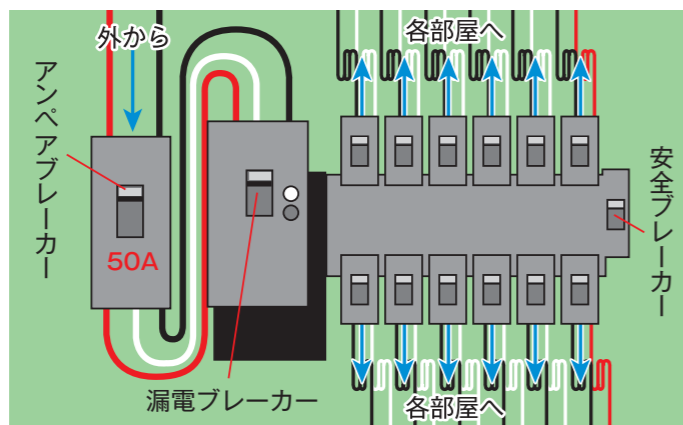
図1 分電盤

病院の改修工事中、配電盤内の切替え工事を行う際、単相3線式において100ボルトで接続する必要があった配線を200ボルトで配線してしまい、間違えたまま送電し電気機器が破損した。

● 電気の切替え作業時は作業前・作業後の通電前にテスターで電圧の確認を行う。

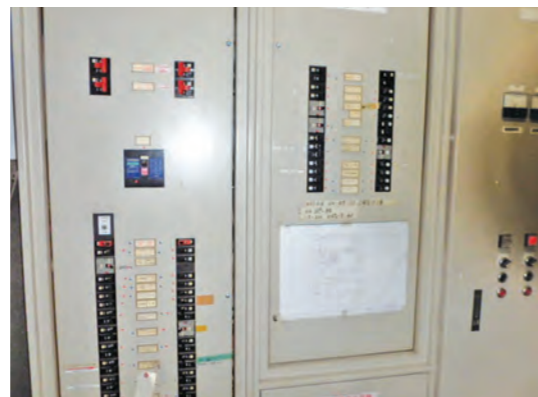
写真1 分電盤

建物を使用しながらの室内改修工事において、コンセント配線を更新する作業を実施するために分電盤のブレーカーを遮断したところ、更新工事範囲外の電気を遮断してしまった。このため発注者が24時間通電している機器の電源が落ち、異常警報を集中監視盤に発報させ、記録すべき管理データのうち電源遮断期間のデータの記録がとれていなかった。

事前調査時に分電盤内ブレーカーの表示のみを確認して作業計画を立案し、最終のコンセント施工図との照合作業を怠っていたこと、および電源を落としてはいけない機器（今回の場合はATMの電源管理を行っている機器）については単独回路であると思い込んで、その確認を発注者に対して行わなかったことが原因である。

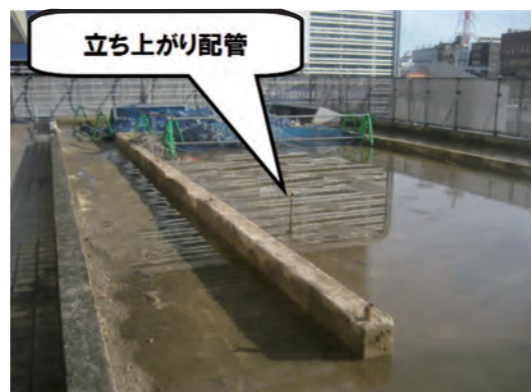
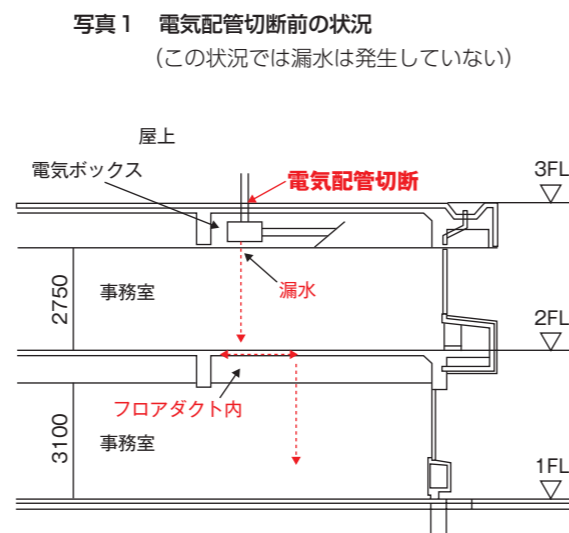
屋上庭園の改修において、屋上床押えコンクリートから立ち上がった不要電気配管を切断した。夜間に雨が降り、配管の切断小口から雨水が浸入し、室内への漏水が発生した。

- 屋上の配管は不用意に切断しない。
- 配管を切断し漏水等の恐れがある場合は、必ず止水処置を行う。
- 屋上や厨房等の防水に関係する部位では、常に水漏れの危険予知を行う。
- 事前に配管の行き先を調査する。

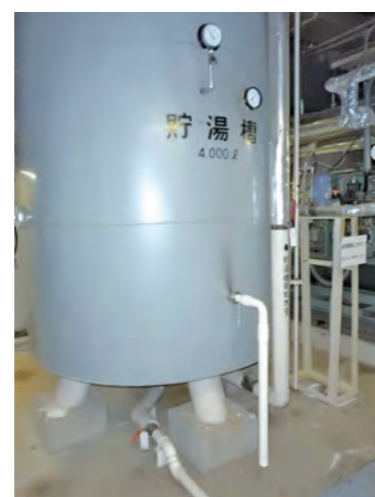
写真2 貯湯槽

音楽ホール1階のパイプシャフト内で給水給湯管が老朽化しており、更新工事を行うこととなった。部分的な更新であったので、基本手順としては「給水管のバルブを閉める」→「貯湯槽の湯を抜く」→「劣化部給水給湯管を切断撤去する」→「新規給水給湯管を接続する」→「給水バルブを開放する」→「貯湯槽に水を貯める」である。しかし、新規給水管接続完了し、新規給湯管接続途中で作業時間を短縮するために地下2階の貯湯槽に給水を始めた。給水を始めた途端に切断したままの給湯管から湯があふれ出し、廊下や事務室まで流れ込み、床タイルカーペットを汚損させた。

貯湯槽の容量が大きく、給湯管に水が回るまで時間がかかると判断したが、実際には給湯管の横引き部分に湯が残っており、貯湯槽へ給水を始めたことにより貯湯槽内の空気圧が上昇し、給湯管に残っていた湯を押し出したのが直接の要因である。しかし、基本手順を途中で省略したことが大きな原因である。

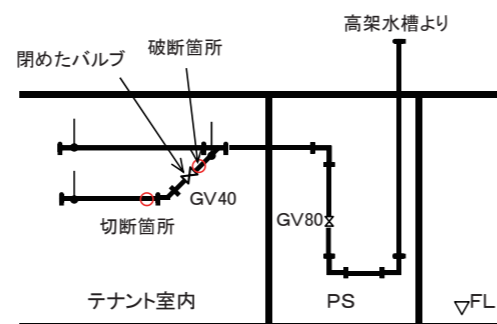
図1 配管図

築40年近く経過した商業施設の室内原状回復工事において、天井内の給水枝管（40φ）を切断中、同管の接合部が破断し漏水した。さらに止水に手間取り被害が拡大した。

切断の振動の影響で、閉めたバルブと本管に近い枝管配管の接合部が破断し、水が噴き出した。バルブ接合部のネジ部が経年により腐食しており、ライニング材で接合されている状態であった。

PS内のバルブを閉め、給水を停止し、水損の水替えと清掃を行ったうえで、PS内のバルブ以降の配管を取り替えた。

- 既存建物での配管取替えややり替え工事に際しては、現状把握を行い、作業手順、予期せぬ配管の破損への対応等を計画段階で検討する。
- 配管撤去に先立ち、バルブの位置、バルブの稼働状況、配管の状態を確認する。
- あらかじめバルブがあるPSの錠を借用する。
- 配管切断の直近のバルブ閉止に加え、影響範囲を確認したうえで、本管に近いバルブを閉止し、事前に水抜きを行う。

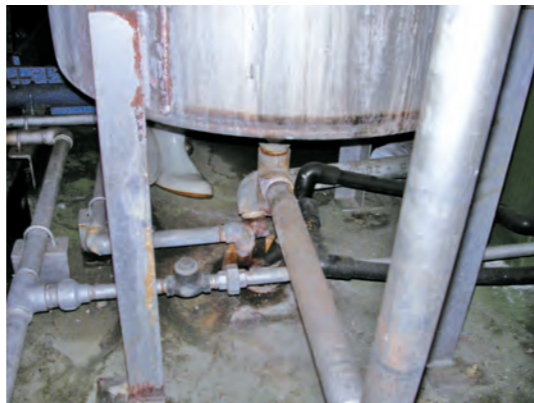
写真1 老朽化した配管・バルブ類

- 施工前の事前調査として、配管更新の作業だけでなく、老朽化が予想されるバルブやチャッキ弁等の開閉操作を行う弁類についても、発注者立会いのもとで、正常に機能しているかどうか実際に開閉操作を行い確認する。

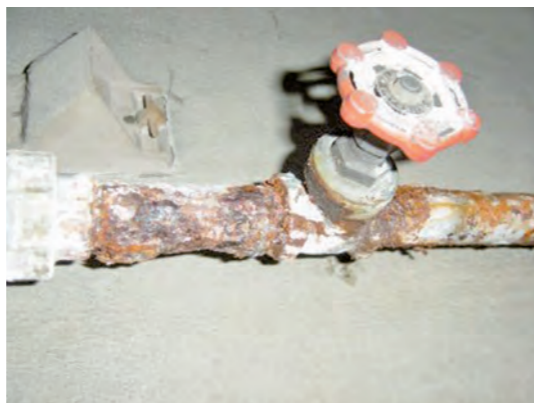
写真2 老朽化したバルブ

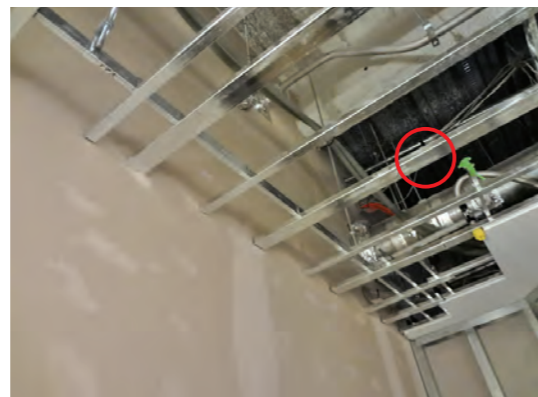
その後、発注者よりインターホンモニターが映らないとの連絡が入り、施工者にて調査を行ったところ、コンセントの抜けはなかったが、モニター電圧が異常であることが判明した。天井開口部から確認を行うと、2本の配線に傷があり、内1本は切断されたことを確認した。

写真1 配線切断部

工事の際には作業員に注意喚起し、電気配線等の破損による重大事故に対する認識を持たせ、作業は担当者立会いのもとで行う。

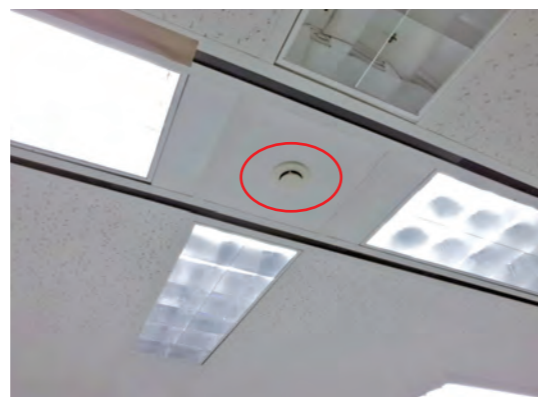
写真1 感知器写真

建物を使用しながらの室内改修工事において、工事該当範囲の既存図には火災報知設備が記載されていなかったが、現地調査時に火災報知器が取り付けられているのを確認した。発注者へ問合せは行わず、火災報知器の状況を確認したところ、本体への通線はなく、建物内に監視盤も存在していなかったため、施工担当者は発注者が独自に設置した家庭用の電池式火災報知器であると判断し、仮撤去した。ところが、その火災報知器は警備会社が設置している無線型の火災報知器であったため、火災発生の連絡信号が警備会社で発報し、発注者に連絡が入った。

- 発注者が独自に行った作業には、必ずしも図面等の記録が残っているとは限らない。警備会社等が施工している場合もあるので、事前に把握している状況と現地の状況と比べて、異なっている場合は必ず発注者に確認を行う。
- 発注者でもすべての状況を把握していない場合があるので、仮撤去、養生等の措置を協議のうえ、決定する。また、予想されるリスク（誤報、電源遮断等）について漏れなく洗い出し、その対策をたてておく。

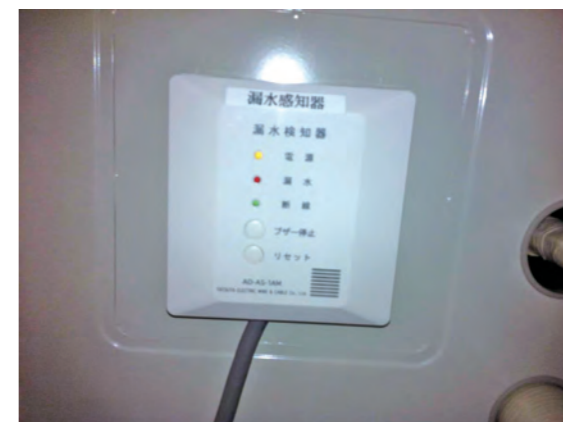
写真3 漏水検知器 (本体)

漏水検知器は、センサーに水が触れることにより通電し、警報を発報するようになっているが、配線と配線が接触することでも通電・発報する。（図1・写真3参照）漏水検知器は、設置されている場所が多岐にわたるため、発注者および建物管理者に確認する必要がある。一般的に設置されている可能性のある場所は、空調機周り以外にも、水系の配管周り、フリーアクセスフロアの下部、防災センター・中央監視室・サーバー室等にある場合が多い。漏水検知器の周辺で作業をする場合は、配線を濡らさないことと、接触させないことで誤発報を防止できるため、作業員に注意喚起するとともに、配線の保護養生をする必要がある。また、通常、漏水検知器の警報は中央監視室等に発報されるため、事前に発注者および中央監視室に連絡しておく事が望ましい。

1. 漏水検知器は、設置されている場所が多岐にわたるため、発注者および建物管理者に確認する必要がある（設置されている可能性がある箇所は、空調機周辺、水系配管周辺、フリーアクセスフロア下部、防災センター・中央監視室・サーバー室等の周辺等である）。
2. 漏水検知器が設置されていることがわかれば、設置場所の区画または養生、表示等で作業員に注意喚起する。

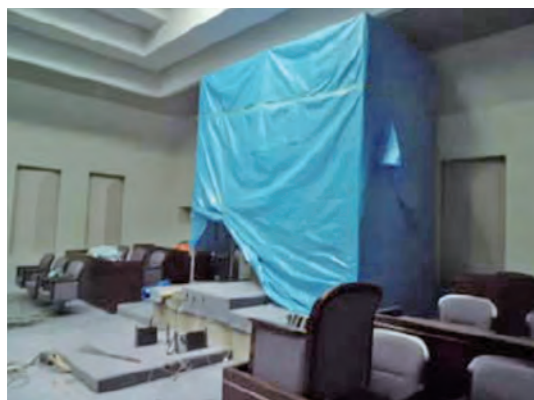
写真1 解体中の養生状況

庁舎内の改修工事において、モニュメントの解体や床のカーペット、椅子の撤去等の解体工事を終えたのち、解体工が床を清掃していたところ、埃が舞ったため天井の煙感知器が作動した。

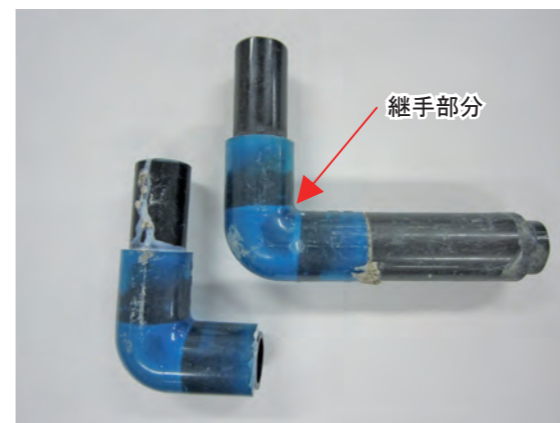
写真3 配管接続状況

一般的に、HIVP管の接続には、配管と継手部分に接着剤が使用されている（写真3・4参照）。接着剤使用後の養生時間（乾燥時間）とフラッシング時間は基準がなく、各現場での管理となっているのが現状である。今回使用した接着剤は、有機溶剤を含有し、乾燥するまでは水溶性であるため、接着剤の成分が配管内部の水に溶け込んだ恐れがある。接着剤の成分が多く水に溶け込むと、水道法に適した水質基準が守れない場合があるため、配管施工後は十分、異臭の有無を確認する必要がある。不具合を防止するためには、以下の作業要領を遵守するよう施工することが望ましい。

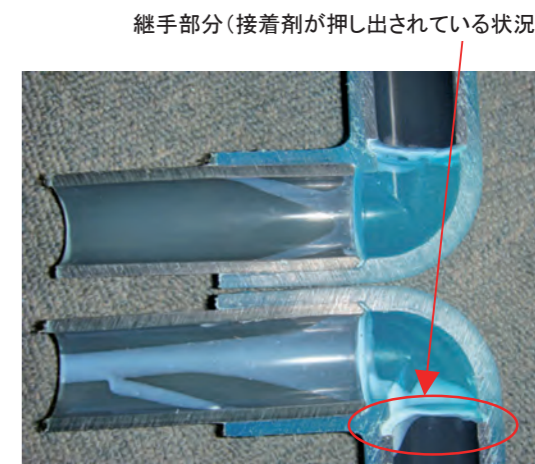
写真4 配管内部 接着剤塗布状況

- ①接着剤の塗布後24時間は養生時間として確保する。
（養生時間を24時間確保すると、接着剤が溶け出しにくくなる）
- ②配管フラッシングを十分に行い、水の臭気の有無を確認する。
（接着剤使用後24時間以内に通水する場合は、とくに注意する必要がある）
- ③接着剤は適正量を塗布する。
（接着剤の塗布量が多いと、接着剤が継手部分から押し出されて量が多くなり養生期間が通常より長くなる（写真4参照））

- 配管工事の際には、工事後の利用目的を施工担当者は念頭に置いて、十分な確認を行う必要がある。
- 給水管のフラッシング後は、水の臭気の有無について確認する。
- 配管が細くなる給水管の末端部では、フラッシング用バルブ等を設け、フラッシングが可能な状態にする。

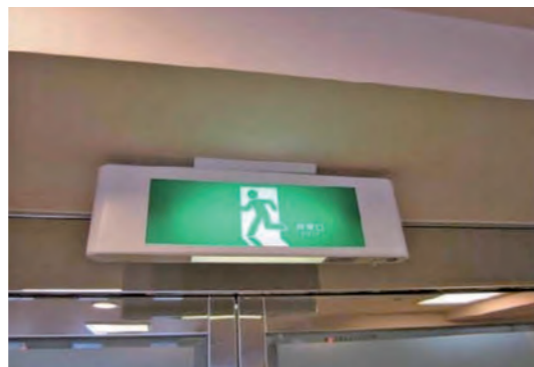
写真1 誘導灯（変更前）

事務所ビルの改修工事完了検査時に、発注者より諸官庁届出・検査報告に対する消防用設備（誘導灯）更新の消防署への届出・検査について指摘を受け、届出書を出していないことが判明した。

誘導灯の更新に対し、消防署への届出と消防検査が必要であったが、施工担当者は、既設誘導灯を同じ位置で更新する工事であったので、届出手続きは不要と思い込み対応していなかった。

また、設計者は、消防届出の要否判断を施工担当者に任せていた。

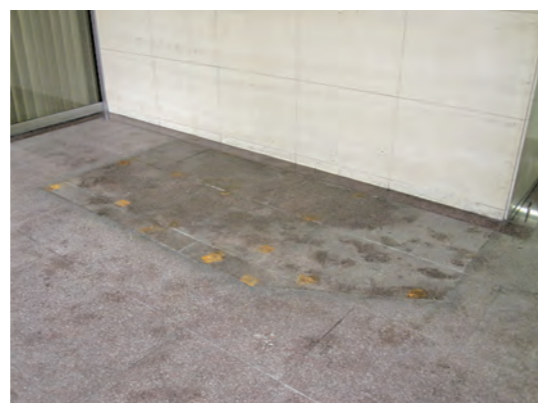
写真2 撤去後床状況

長期間存置しているものを撤去すれば、床や壁は少なからず損傷または変色劣化しているものと考えられる必要がある。

●改修工事において考えられる事象を想定の上あらかじめ見積し、事前に発注者と協議をし改修も漏れのないように検討しておく。

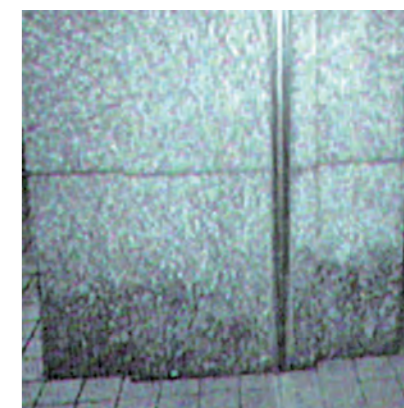
写真4 濡れ色の状況

石材の表面に水がかかると、色が少し濃くなる。表面の空隙が水で満たされて光が乱反射しなくなるからである。乾燥すれば元の色に戻る。この現象を濡れ色と呼んでいる。表面にかかった水が石材に染み込んで濡れ色を呈した場合は、比較的短期間に乾燥するのであまり問題とはならない。しかし、長期にわたり水が作用すると、石材の内部まで浸透してしまい、なかなか乾かず、濡れ色が消えなくなる。外壁の幅木石材等によくみられる現象である。

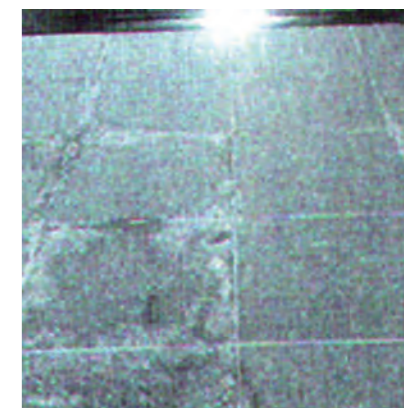
写真5 エフロレッセンスの状況

濡れ色は、水に不純物が溶け込んでいなければ、乾燥とともに消える。しかし、モルタルやコンクリートの成分である水酸化カルシウムなどが溶け込んでいると、水分が蒸発したあとに水酸化カルシウムの結晶が残り、石材の表面に白い汚れが付く。始めのうちは濡れ色現象だが、繰り返しているうちに白い汚れが目立つようになる。これを白華とかエフロレッセンスと呼ぶ。建築の構造部分は主としてコンクリートやモルタルでできているので、この現象が発生しやすい。

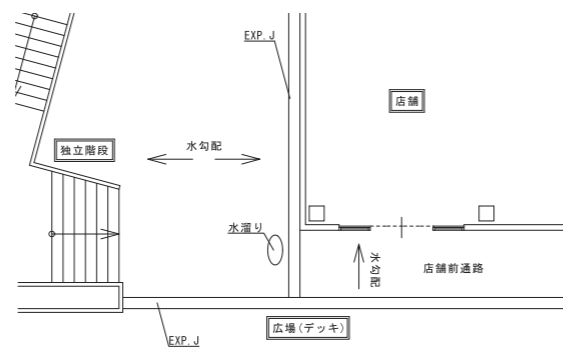
図1 水溜り状況図

店舗と構造的に縁の切れた独立階段を接続する工事があった。駐車場と独立階段は別の設計者により設計されており、竣工も別時期で駐車場の竣工に合わせて独立階段と駐車場の店舗前通路がつながることになっていた。階段の水勾配と店舗前通路の水勾配が異なり、エキスパンションジョイントを介して店舗前通路とつながる階段の平場部分を無理にレベル調整したところ、雨が吹き込んできた際に水溜りができるようになりクレームとなった。

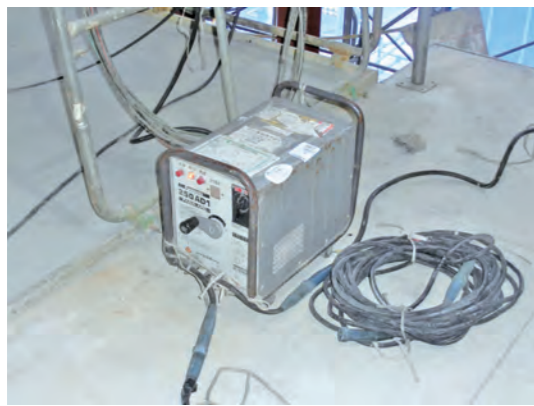
写真1 溶接機

溶接時に発生する帰還電流が既存工場の躯体に伝わり、金属探知機周辺で磁界変動が生じた。磁界変動は微小であったが、金属探知機の感度が高かったため作動し、生産ラインが停止した。

- 事前調査において、周囲に磁気影響を受けやすい精密機器を扱う建物がないかを確認する。該当する場合は対象機器の磁気変動に関する許容レベルを調べ、許容レベルが低い場合は、無溶接となる工法を検討する。
- やむを得ず、溶接を行う場合は、溶接位置やアースの取り方等の検討を行う。
- リスク回避のため、既存工場の稼働終了後、もしくは休日に作業を行う。

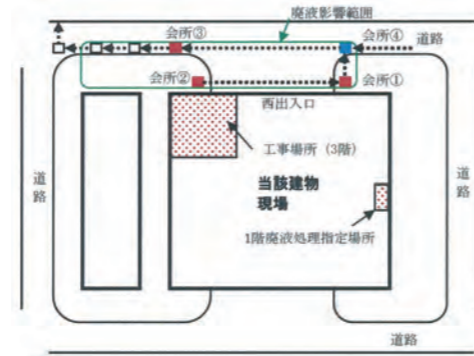
図1 工事箇所と会所位置

工場の床開口工事において、建物管理者が当該建物1階西出入口付近の雨水会所柵（①～③）の蓋3箇所がコンクリート切断廃液で白く汚れていることを発見した。会所柵④の廃液をpH測定器で測定したところ、高いpH値が確認され、敷地外の排水管にアルカリ成分が流出していることが判明した。

さらに、廃液の影響範囲を確認したところ、会所柵③より下流の会所柵2カ所の範囲まで廃液が流出していることが判明した（図1参照）。

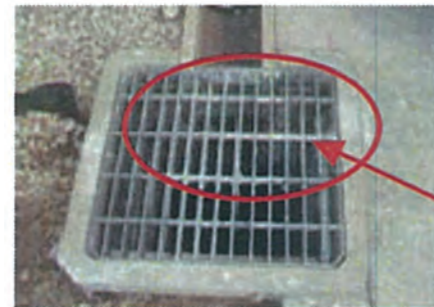
写真1 廃液を放流した会所

白く汚損
