種別	工種	事例名	シート番号
漏水	空調換気	引渡しから2年後に融着継手部より漏水	1-7

竣工引渡しから2年経過後に、冷温水配管(クウチョウハイパー)の融着継手部分より漏水し、天井仕上げが水損した。

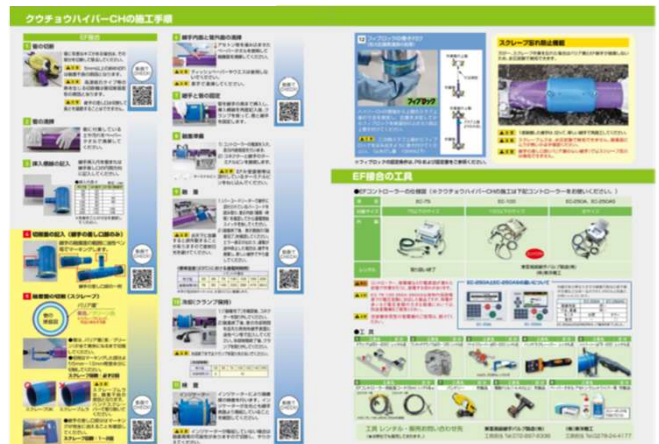
メーカー 施工要領(例)

当該融着接合箇所において、融着完了を示すインジケータは正常であったが、漏水発生部分のサンプルをメーカーにて検証したところ、施工時の融着作業の際に直管側のスクレーブ(皮むき)に不備があることが判明した。

- 融着接合部の不具合(漏水)はほぼメーカーが定めた要領から逸脱した場合が殆どであるので、メーカーの作業講習受講者が作業することはもちろんのこと、必ずメーカー施工要領に則り施工する。
- スクレーブ不足でもインジケータが隆起することがあるため過信せず、必ずメーカー作業要領に則り施工する。
- スクレーブ作業や融着施工に関しては、電圧や照度などの環境が整った場所で作業する。
