四谷学院駅前ビル

08-008-2013 作成	発注者	ブレーション株式会社	所在地	東京都新宿区
種別 耐震診断・耐震改修	改修設計	株式会社大林組	竣工年	1971 年（昭和 46 年）
建物用途 学校	改修施工	株式会社大林組	改修竣工	2011 年（平成 23 年）

予備校の授業と耐震補強工事の両立

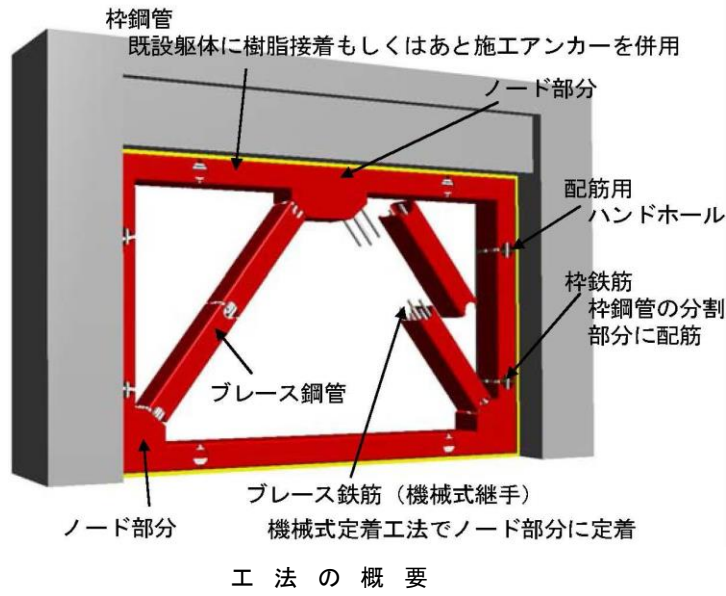
大林組が開発した「3Q-Brace」は、分割された軽量な角型鋼管を用いて、溶接せずにブレースを構築するRC造建築物の耐震補強工法です。大きな部材や機材を使用せず、ブレース枠と躯体を主に接着剤を使用して一体化させる為、低騒音・低振動、短工期で建物を使いながらの耐震補強が可能となります。

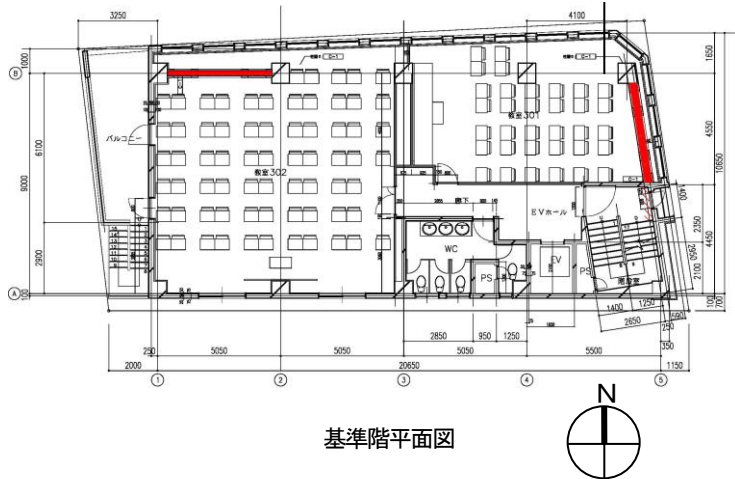
原則1フロア毎に工事エリアを設定し、他の階は教室を使用している状況での施工条件でした。主に新設RC壁などで必要なアンカー打ち、モルタル研りなどの音出し工事は、3日間の夏期合宿と始業前や昼休みのみで工事を行ない、「3Q-Brace」の鋼管組立て、配筋、グラウト充填、仕上工事は授業と並行して施工しました。
