# 四谷学院別館

08-009-2015 作成	発 注 者	ブレーションバンク株式会社	所 在 地	東京都新宿区
種 別 耐震診断・耐震改修	改修設計	株式会社大林組	竣 工 年	1978 年（昭和 53 年）
建物用途 学校	改修施工	株式会社大林組	改修竣工	2013 年（平成 25 年）

## 予備校を稼働させながら耐震補強工事

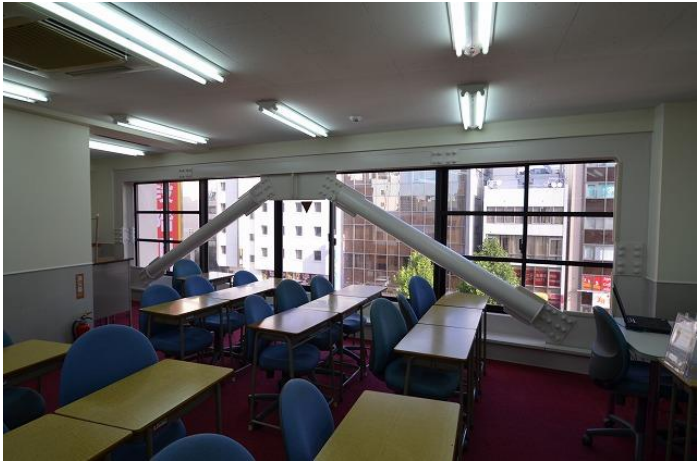
耐震補強工事を行うことで、学生の動線が改修前と改修後で変わることが無いように、既存の出入り口は残せる形状の耐震ブレースにした。教室は授業環境を損なうことがないように、耐震補強は部屋の外周部に配置し、教室の面積が極端に減ることが無いよう配慮をした。工事は建物を稼働させながら行うために、1フロアごとに工事を進めることとし、工事を行っているフロア以外は授業を行っている状況の中で作業を行った。振動騒音作業は時間を限定して学生の学習に影響がない時間帯に行い。その他の鉄骨組立、配筋、グラウト充填、仕上げ工事は授業と同じ時間で問題なく工事を行うことができた。

教室の全景
