# 大田区役所本庁舎

12-018-2019 作成	発注者	大田区	所在地	東京都大田区
種別 耐震診断・耐震改修	改修設計	鹿島建設株式会社	竣工年	1992 年（平成 4 年）
建物用途 庁舎	改修施工	鹿島建設株式会社	改修竣工	2018 年（平成 30 年）

## 大震災時の最重要拠点の機能保持を目指した居ながら制震改修

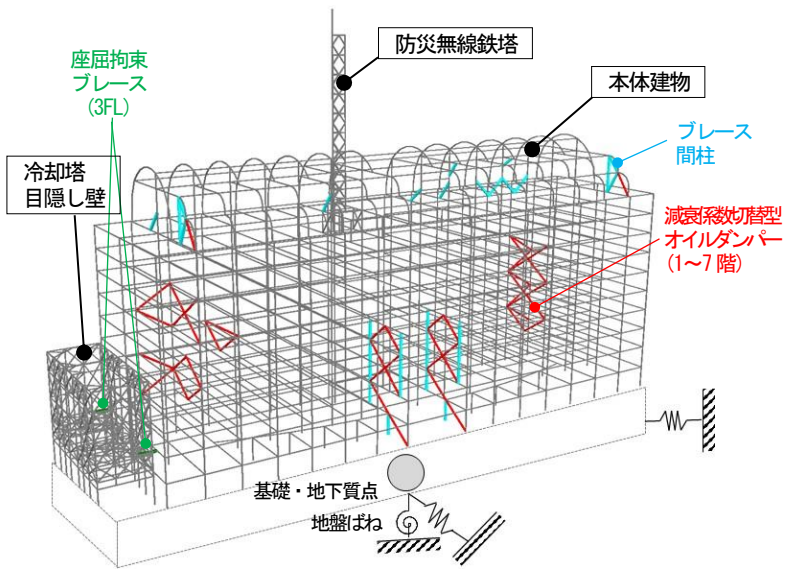
図 2. 時刻歴応答解析全体モデル

立体骨組解析モデルを用い、新築当時に採用された観測波 3 波に、告示波 3 波およびサイト波 2 波を加えた時刻歴応答解析を行った。最大応答層間変形角は長辺方向 1/85、短辺方向 1/97 で 11 階および基準階にて 1/100 を上回る結果となり、外装材へも悪影響を及ぼすレベルであった。
