A N A クラウンプラザホテル長崎グラバーヒル

26-010-2018 作成	発注者 株式会社グラバーヒル	所在地 長崎県長崎市
種別 耐震診断・耐震改修	改修設計 株式会社竹中工務店	竣工年 1974 年（昭和 49 年）
建物用途 ホテル	改修施工 株式会社竹中工務店	改修竣工 2017 年（平成 29 年）

景観保存地区における 意匠性に配慮した耐震補強

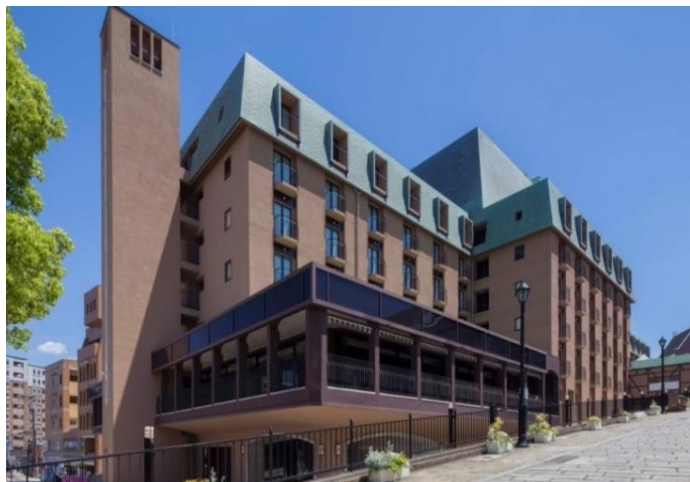
写真-1 建物外観（補強後）

本建物は、長崎市指定の「景観形成重点地区」に立地し、グラバー邸や大浦天主堂へ続く坂道の入口部分に位置している（図-1）。建物外観は、立地にふさわしいランドマーク的な存在感を示している（写真-1）。「景観形成重点地区」では、外観について形態・意匠の行政審査が必要で、景観形成基準を満足する必要がある。

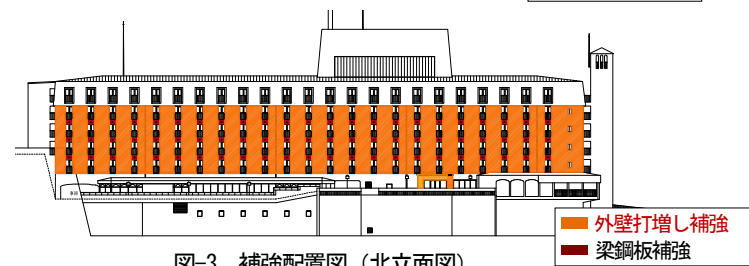
図-3 補強配置図（北立面図）
