ユープラザうたづ

39-005-2025 作成	発注者	宇多津町	所在地	香川県綾歌郡宇多津町
種別 耐震改修 その他	改修設計	㈱清和設計事務所	竣工年	1998 年（平成 10 年）
建物用途 集会場	改修施工	㈱藤木工務店 四国支店	改修竣工	2024 年（令和 6 年）

天井の構造強化と準構造部材により 複雑な既設天井形状の耐震性能を強化

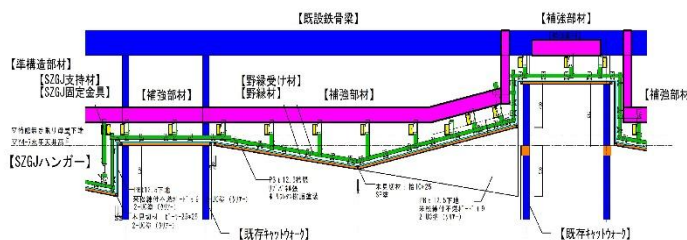
図一④ 天井形状 断面・天井構成部材 図

補強部材は両方向ブレース構造の架構形式とし、天井が互いに連携し、天上面から天井下地材、補強部材、そして既存のRC梁へと地震時の力を効率的に分散・伝達できるようにし、他方面より大きな変形が生じる部位には部分的に水平斜梁を設け変形を制御した。(図一③)天井面の構成部材は、準構造耐震天井用のクリップを用いて構造部材と野縁を接合した。
