海洋工事災害事例集

平成 24 年 3 月

日 建 連 安 全 対 策 本 部

海洋安全委員会保安対策部会

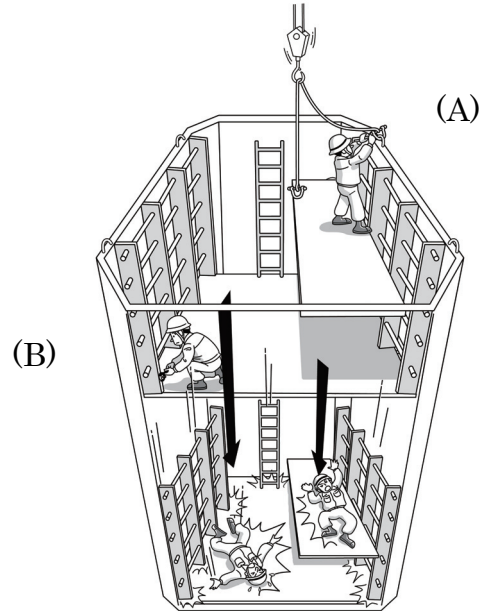
ケーソン製作工事中において、内枠のスライド作業中に作業員が内枠とともに落下

工種	ケーソン製作(FD)	発生日時	平成12年1月21日(金)11:30			負傷	第1腰椎
作業	型枠組立・解体	年齢	60	経験年数	31年	部位	右足踵
起因物	内型枠	職種	型枠工	入場後日数	—	傷類	骨折
災害程度	—	事故の型	墜落・転落			の別	
発生状況	フローティングドック上でのケーソン製作において、4ロットの内枠を解体し5ロットへスライドさせるためフォームタイの取り外しとレジコンの穴埋め作業を2名で行っていた。被災者Aは内枠の上部足場で玉掛け作業を行い、作業員Bは下部足場でAの指示なしで内枠の受台(フォームタイ)を外したため、2名は内枠とともに5.5m落下し、Aのみ負傷した。						
発生原因							関係法令
人的	・不注意で作業手順を誤った。						安衛法26条
物的	・内枠の落下防止措置が無かった。						安衛法24条
管理的	・作業員が作業手順を理解していなかった。						安衛則35条
対策							
人的	・互いに声かけをして作業の進捗を確認する。						
物的	・受台(フォームタイ)を外す前に、内枠の落下防止ストッパーを設置する。						
管理的	・事前に関係作業員が作業手順を周知する。

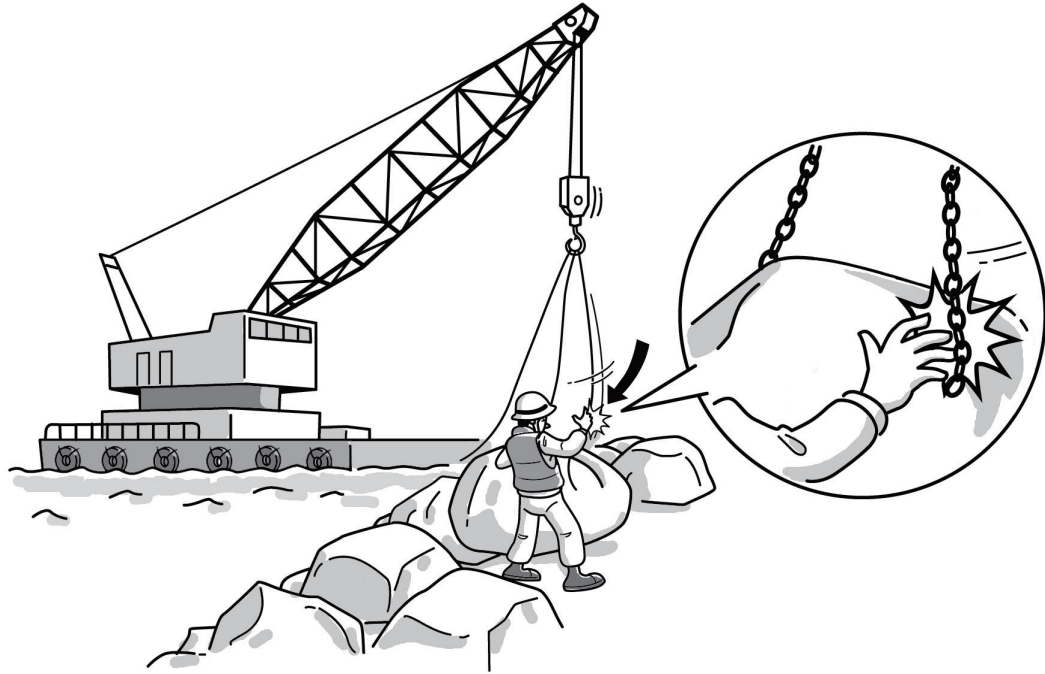
被覆石の敷き均し中に吊りチェーンが滑り、指に当たる

工種	護岸工	発生日時	平成 20 年 7 月 11 日 (金) 10 : 40 晴			負傷部位	薬指
作業	据付け	年齢	34	経験年数	7 年	傷類の別	先端部裂傷・骨折
起因物	被覆石	職種	石工	入場後日数	16 日		
災害程度	不休	事故の型	激突され				
発生状況	護岸において被覆石の敷き均し作業中、クレーン船 (50 t 吊り) を使って石 (約 1 t) を据付け位置に移動させ、石の向きを調整していたところ、吊っていたチェーンが滑り、石を押さえていた右手薬指に当たり被災した。						
発生原因						関係法令	
人的物的管理的	・チェーンが滑ることを予想していなかった。						
人的物的管理的	・吊り具のはさまれに対する危険予知の認識がなされていなかった。					安衛法 24 条	
対 策							
人的物的管理的	・チェーンが滑って激突する危険性があることを、事前に認識する。

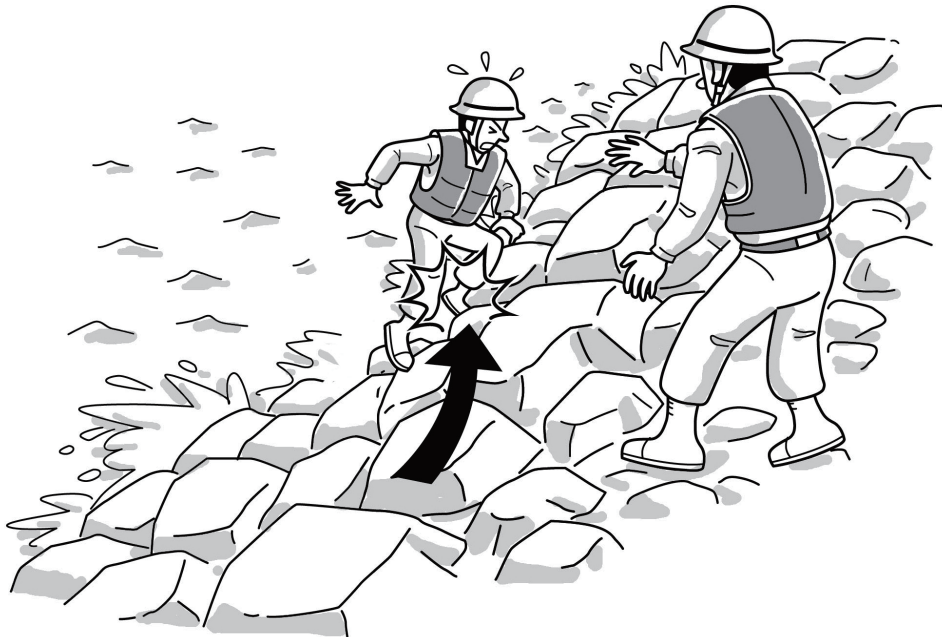
捨石の均し作業中、石が波で動き、足が滑ってはさまれる

工種	護岸工	発生日時	平成 14 年 9 月 13 日 (金)			負傷部位	足
作業	据付け	年齢	43	経験年数	24 年	傷類の別	関節骨折
起因物	捨石	職種	潜水工	入場後日数	—		
災害程度	休業 60 日	事故の型	はさまれ、巻き込まれ

発生状況 護岸（ヘッドランド法面）において捨石の均し作業を行っていた。その際、移動させようとした石が波により動き、足を滑らせて捨石の間に左足をはさみ、負傷した。

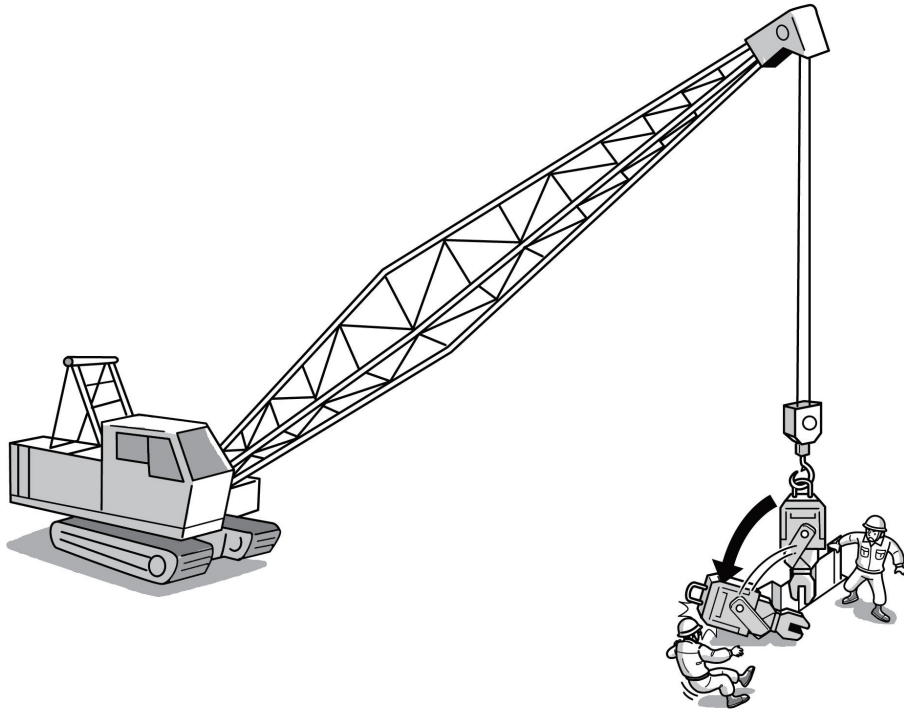
バイブロハンマーがフックから外れ、頭部を直撃

工種	鋼矢板打設工事	発生日時	—			負傷部位	頭部
作業	杭打設等	年齢	24	経験年数	5年	傷類の別	打撲による頭蓋内出血
起因物	バイブロハンマ	職種	鳶工	入場後日数	342日		
災害程度	死亡	事故の型	墜落・転落（飛来、落下）				
発生状況	鋼矢板引抜き作業中、被災者は鋼矢板を完全にバイブロハンマー（40kW）のチャックに噛ませようとして、バイブロハンマーを起振作動させた。その時、バイブロハンマーがクレーンの主巻き用フックから外れて被災者側に横転し、被災者の頭部を直撃した。						
発生原因						関係法令	
人的	・危険区域に立ち入って作業した。 ・バイブロハンマーのチャックを矢板に十分締め付ける前にバイブロハンマーを起振させた。					船安衛則 55 条	
物的	・クレーンフックの外れ止め装置が充分機能してなくてバイブロハンマーがフックから外れた。					ク則 29 条	
管理的						ク則 60 条の 3	
対策							
人的	・玉掛け作業以外ではバイブロハンマー転倒範囲へ立ち入らない。 ・チャックが確実に噛むまで起振させない。						
物的	・クレーンフックに予備ワイヤーによるバイブロ脱落防止措置を行う。						
管理的

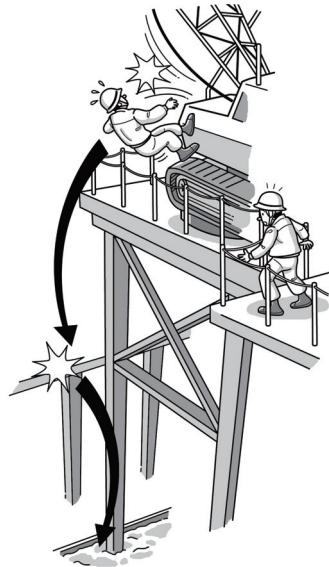
クローラクレーンのキャタピラ上から川床に墜落

工種	河川 仮設工事	発生日時	平成 19 年 2 月 18 日 (日) 8:30			負傷部位	胴体
作業	杭打設等	年齢	19	経験年数	0.5 年	傷類の別	腰部・背部打撲
起因物	クレーン	職種	鳶工	入場後日数	14 日		
災害程度	不休	事故の型	墜落・転落

発生状況 被災者らは作業構台用棚杭 (H400×400、15m+15m) の打設作業に従事していた。被災者は、クローラクレーンのキャタピラ上で、ジェット用パイプを調節する為のワイヤーを操作していたところ、ワイヤーにかかっていた力が急にすっぽ抜けた状態になり、体のバランスを崩して、クローラクレーン横の開口部から約 8m 下の床付け予定盤 (泥土上) に転落した。この時、H 杭補強用のプレス鋼材 (L100×100) に接触し、背中と腰を打撲した。

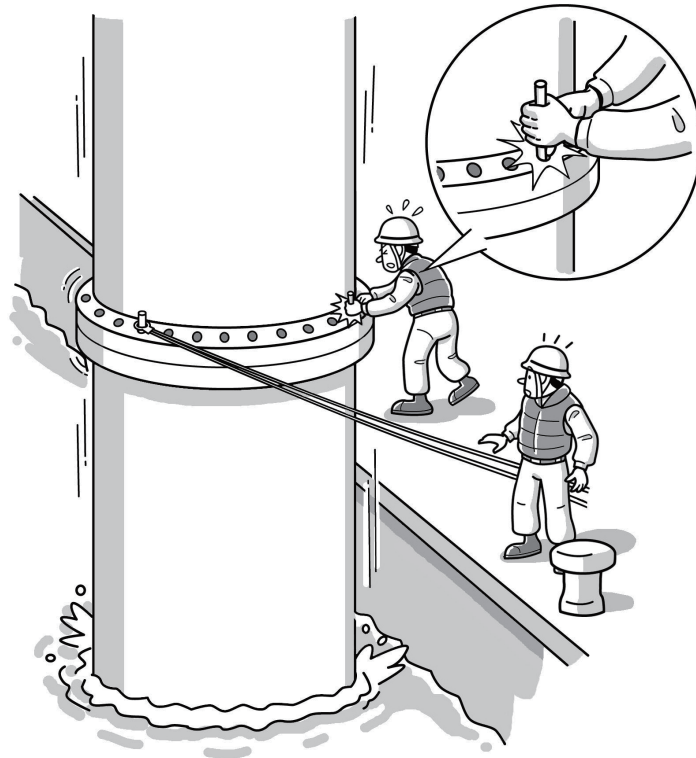
杭打ち船のリーダー組立中に、指をはさまれる

工種	杭打ち工	発生日時	平成16年6月6日(日)8:50			負傷部位	右手第4指 基接部
作業	重機組立・解体	年齢	58	経験年数	25年	傷類	亀裂骨折
起因物	クレーン船	職種	船員	入場後日数	2日		
災害程度	—	事故の型	はさまれ、巻き込まれ			の別

発生状況 栈橋工事現場にて、杭打ち船のリーダーを組立作業中に、ボルト孔を合わせるためスパイキ（シノ）を孔に入れ、上下のリーダーを調整している際に、他船の航跡波により杭打ち船が動揺してリーダー接続部の孔がずれたため差し込んでいたスパイキが動き、リーダーとスパイキの間に指をはさまれて被災した。

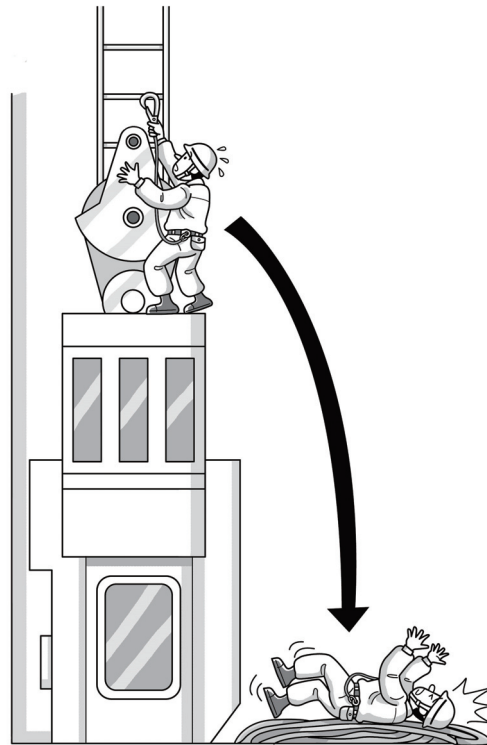
作業船の艀装解体作業中に5m下に墜落

工種	—	発生日時	年 月 日(土)16:00			負傷部位	右足頸骨
作業	重機組立・解体	年齢	51	経験年数	15年	傷類の別	右足頸骨 開放骨折
起因物	ショックアブソーバー他	職種	船員	入場後日数	—		
災害程度	休業90日	事故の型	墜落・転落

発生状況 作業船艀装解体作業時、リーダーからショックアブソーバーに移動しようと、リーダー側にセットしていた安全帯フックを外し、アブソーバー側に掛けようとして、フックを掛け損ねてバランスを崩し、約5m下の曳航ロープを丸めてある上に転落し被災した。

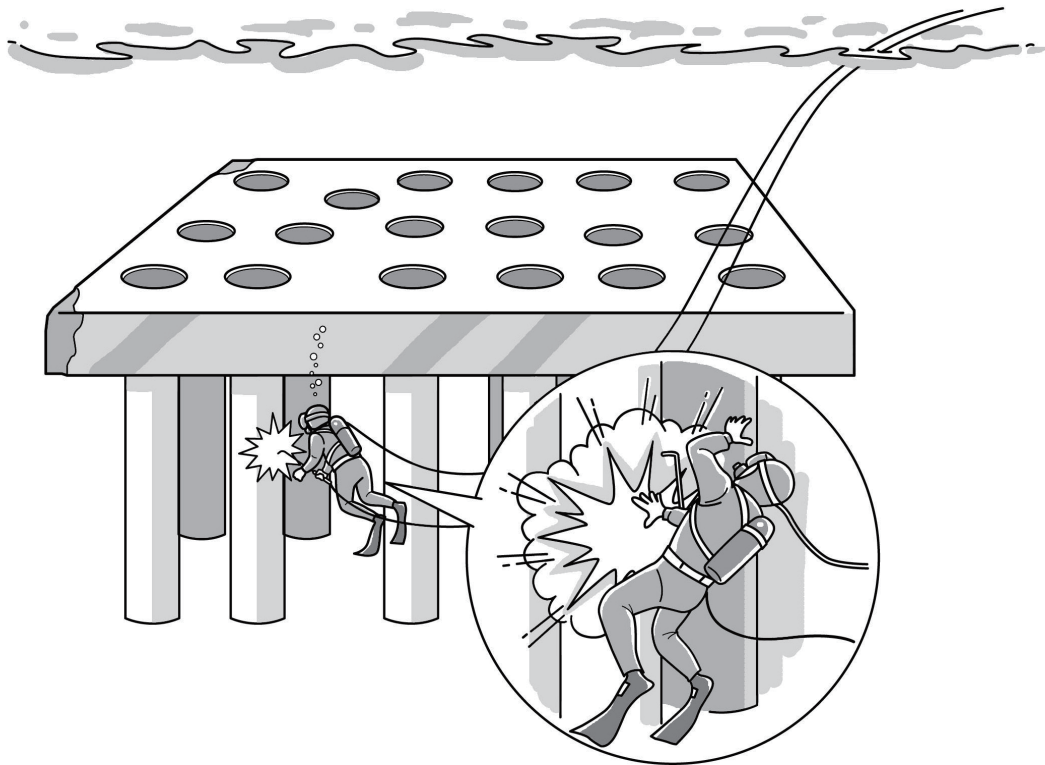
鋼管を水中切断中、可燃性ガスに引火し爆発

工種	溶接及び切断	発生日時	—			負傷部位	左胸部
作業	溶接・切断	年齢	47	経験年数	29年	傷類の別	外傷性肺挫傷
起因物	可燃性ガス	職種	潜水士	入場後日数	129日	傷類の別	外傷性肺挫傷
災害程度	—	事故の型	爆発				
発生状況	基礎を撤去するため、松杭保護カバー（鋼管φ500）を水中酸素アーク溶断で切断中、保護カバー内に滞留していた可燃性ガスに引火して爆発し、衝撃波が左胸部を圧迫した。						
発生原因							関係法令
人的							
物的	・鋼管内部に高濃度のメタンガスが存在していた。						
管理的	・可燃ガスの発生を予測していなかった。 ・作業手順に不備があった。						安衛法 20 条 安衛法 28 の 2 条
対策							
人的							
物的	・ガス抜き穴を設けて、可燃性ガスを確実に排除する。 ・火気を使用しない作業方法を採用する。						
管理的	・危険有害要因の特定を確実にを行い、低減対策を実施する。

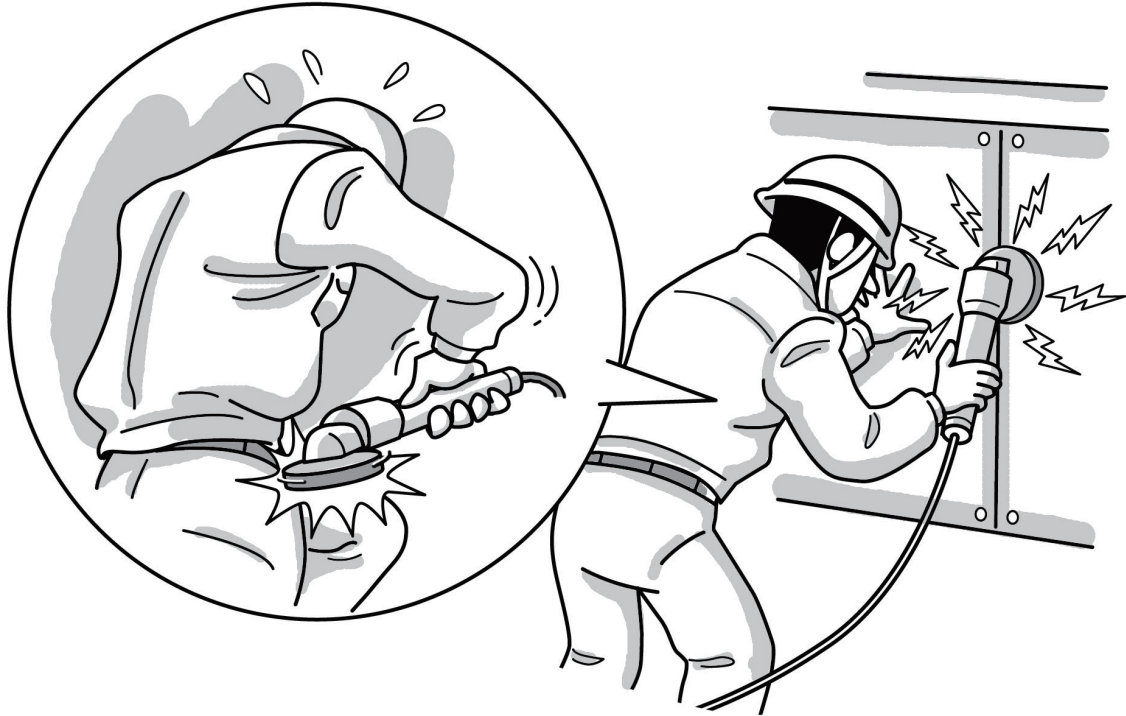
ベビーサンダーが周辺部材に接触し、跳ねて左大腿部を負傷

工種	上部工	発生日時	平成 21 年 12 月 日 〈 〉 16:20			負傷部位	左大腿部
作業	溶接・切断	年齢	47	経験年数	20 年	傷類	創傷
起因物	ベビーサンダー	職種	鍛冶工	入場後日数	—	災害程度	休業 12 日
事故の型	切れ、こすれ						
発生状況	結合桁の面取り（サンダー掛け）を行おうとした際によそ見をしてしまい、その際にベビーサンダーが周辺部材に接触し、跳ねて左大腿部に刃が当たり負傷した。						
発生原因						関係法令	
人的物的管理的	・ベビーサンダー掛けの際、よそ見をしてしまった。					安衛法 26 条	
	・ベビーサンダーが周辺部材に接触した。						
	・危険予知活動の指導、教育が不十分であった。					安衛則 35 条	
対策							
人的物的管理的	・ベビーサンダー使用方法を再教育する（移動時の回転停止、よそ見の禁止、安全姿勢の確保）。						
	・ベビーサンダーを使用する時は、なるべくサイドハンドル付きのものを選ぶ。						
	・危険予知活動の指導、教育を徹底する。

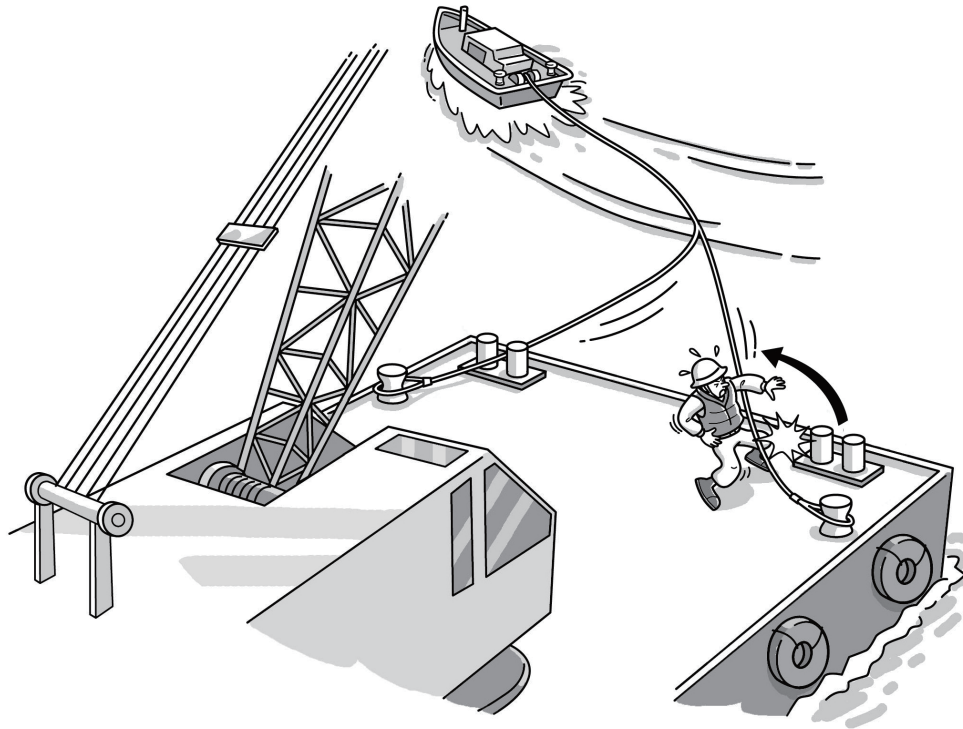
台船の回航開始時、ボラードに掛けた曳航ロープが外れ作業員を直撃

工種	浮標灯撤去	発生日時	平成 13 年 12 月 21 日 (金) 14:50			負傷部位	左下腿
作業	運搬・曳航	年齢	24	経験年数	—	傷類の別	骨折
起因物	曳航ロープ	職種	船員	入場後日数	—		
災害程度	休業 78 日	事故の型	激突され				
発生状況	浮標灯の撤去作業を終了したクレーン付台船を回航するため、曳航ロープ (φ50mm、長さ 150m) を台船のボラードに取り付け曳航し始めたとき、片側のフェアリーダーから曳航ロープが外れて、傍にいた船員のふくらはぎを直撃した。						
発生原因						関係法令	
人的	・危険と知らずにワイヤーの内角に入った。					安衛則 187 条	
物的	・はずれ止めがなかった。 ・立入禁止措置がなかった。					安衛法 20 条 船安衛則 5 条	
管理的	・危険箇所について教育が不十分だった。 ・作業指示が不適切であった。					安衛則 35 条	
対策							
人的	・ワイヤー内角への立入禁止の再教育を行う。						
物的	・はずれ止めを設置する。						
管理的	・作業員の位置を指揮者が確認後に作業を開始する。

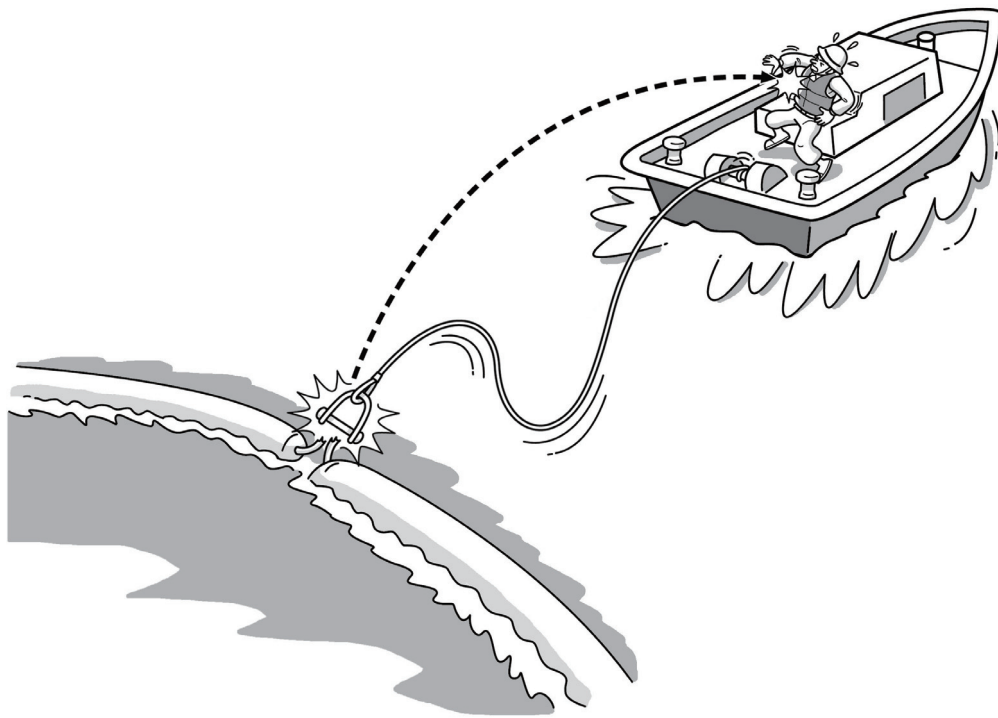
汚濁防止膜の曳航中、防止膜の補強ベルトが切断、シャックルが飛来

工種	捨石及び均し	発生日時	平成 14 年 9 月 24 日 (火) 9:05			負傷部位	左顎部
作業	運搬・曳航	年齢	16	経験年数	—	傷類の別	切創
起因物	シャックル	職種	船員	入場後日数	—		
災害程度	不休	事故の型	飛来、落下				
発生状況	汚濁防止膜の撤去作業で、作業船で撤去予定の汚濁防止膜の曳航を始めたところ、曳航ロープ (3m) を取り付けていた汚濁防止膜上部の補強ベルトが切断し、接続していたシャックルが跳ね、作業船上にいた船員に当たった。						
発生原因						関係法令	
人的	<ul style="list-style-type: none"> ・油断・軽視していた。 ・危険な場所に入った。 						
物的	<ul style="list-style-type: none"> ・強度が不足していた。 ・構造が悪かった。 					船安衛則 5 条	
管理的	<ul style="list-style-type: none"> ・作業手順を決めていなかった。 					安衛則 35 条 船安衛則 5 条	
対策							
人的	<ul style="list-style-type: none"> ・危険に対する再教育を行う。 ・作業手順を周知させる。 						
物的	<ul style="list-style-type: none"> ・強度上、問題のない箇所に曳航ロープを取付ける。 						
管理的	<ul style="list-style-type: none"> ・作業手順を作成し、周知徹底する。

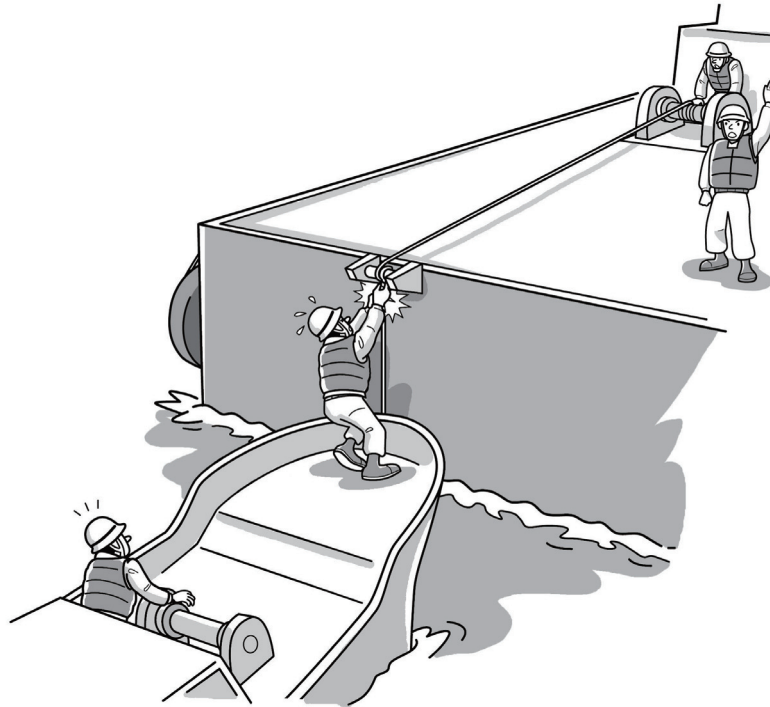
アンカーワイヤー交換中、ローラーに指をはさまれる

工 種	ワイヤー交換	発生日時	—			負傷 部位	右手示指先端部
作 業	係船・係留	年 齢	53	経 験 年 数	10 年		
起 因 物	アンカーワイヤー	職 種	船員	入 場 後 日 数	117 日	傷類 の別	脱臼骨折
災害程度	—	事故の型	はさまれ、巻き込まれ

人的	・作業手順を周知徹底し、安全確認を確実にを行った後、次の作業に移ることを教育する。
物的	・ワイヤーの素線を切断し、引っかからないようにする。 ・保護具は、適正なものを使用する。
管理的	・作業員の適正配置と担当業務の確認を徹底する。

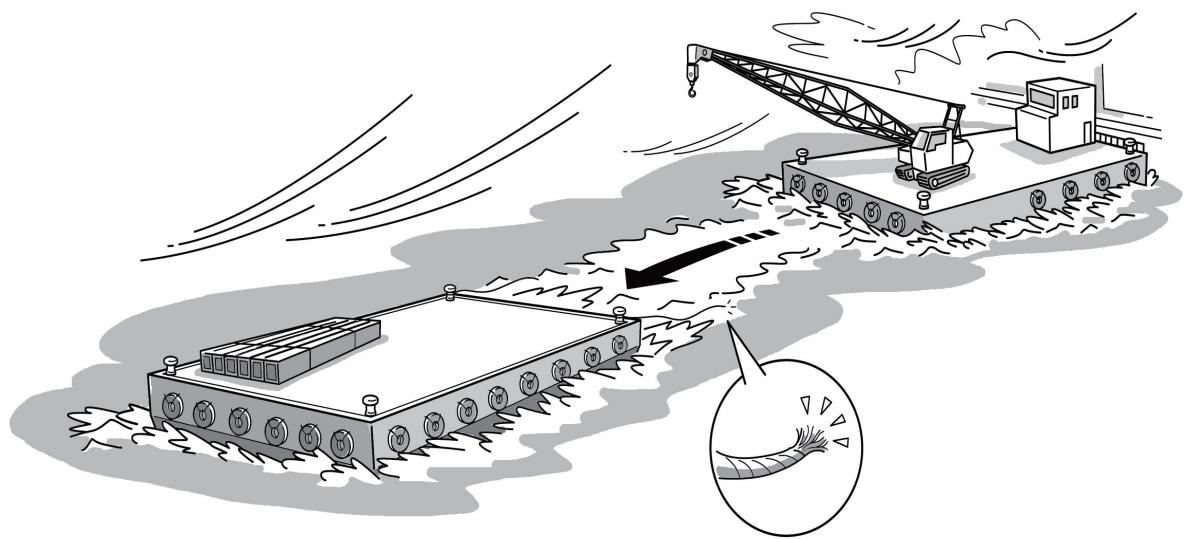
10 係船・係留 強風により、積台船が流される

発生状況
 午後に入り、雷雲が立ち込め、周囲が暗くなり風が吹き始めたので栈台の架設作業を中止し、現場待機を行った。船員 2 名は、通常どおりに 4 本の係留ロープ (φ 45mm) で積台船を S E P 台船に係留し、悪天候であることから、ワイヤー 2 本を追加で係留させた。14:30 頃から雨が降り始め、風も次第に強くなってきたので、作業員は船員とともに陸上に上がり待機した。20:00 に台船の存在を事務所より目視で確認できず、20:30 に現地にて存在していないことを確認した。21:00 中洲に座礁している積台船を発見した。翌日 15:10 曳船にて積台船を引き出した。

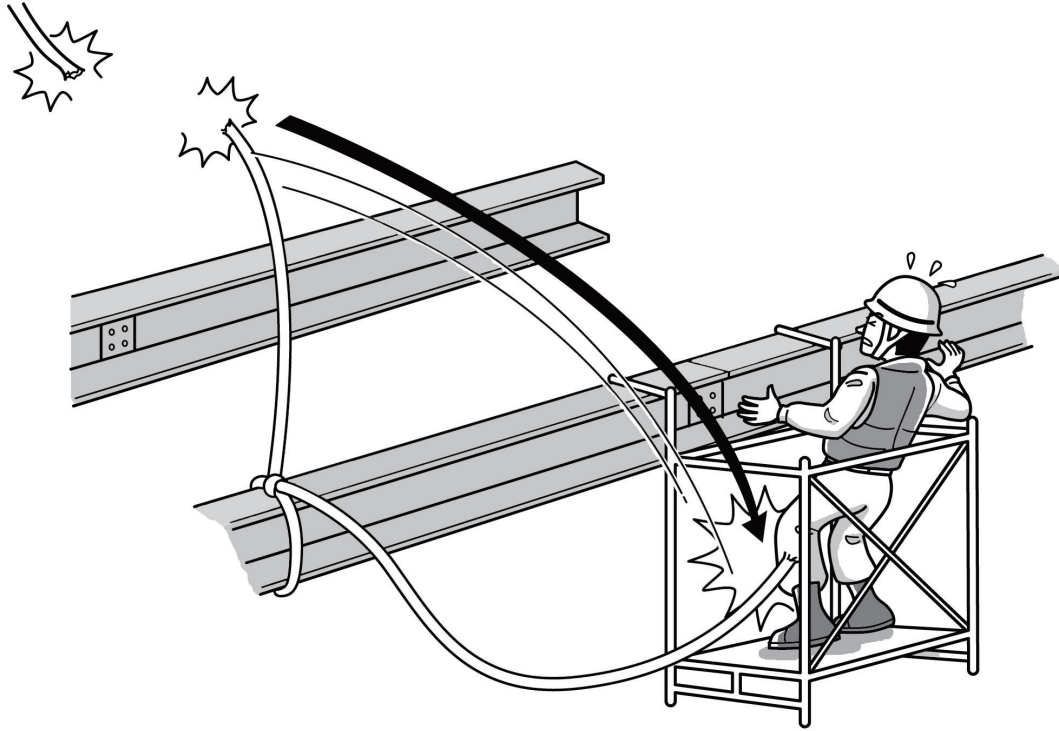
ガット船の係留ロープが切断し、栈橋で作業中の鍛冶工に当たる

工種	上部工	発生日時	平成 11 年 9 月 日 () 11:10 雨			負傷	下腿
作業	係船・係留	年齢	33	経験年数	10 年	部位	
起因物	吊り足場	職種	鍛冶工	入場後日数	—	傷類	骨折
災害程度	休業 30 日	事故の型	飛来、落下			の別	
発生状況	<p>施工中の岸壁上部で防舷材部躯体作業を実施中、隣で捨石投入作業を行っていた石材運搬船の係留ロープ（ナイロン製φ40mm）が、船の揺れにより緊張して切断した。このため、切れた係留ロープが被災者の左足に当たり、その弾みで右足を吊り足場の柱に当て負傷した。</p>						
発生原因						関係法令	
人的	<ul style="list-style-type: none"> 係留ロープが劣化していた。 係留ロープの始業前点検を実施していなかった。 係留ロープの近くで作業していた。 					船安衛則 56 条	
物的						安衛法 20 条	
管理的							
対策							
人的	<ul style="list-style-type: none"> 強度の高い係留ロープを使用する。 使用する資機材の始業前点検を確実に実施し、不良品は速やかに交換する。 係留ロープの近くでは作業しない手順にする。 						
物的							
管理的

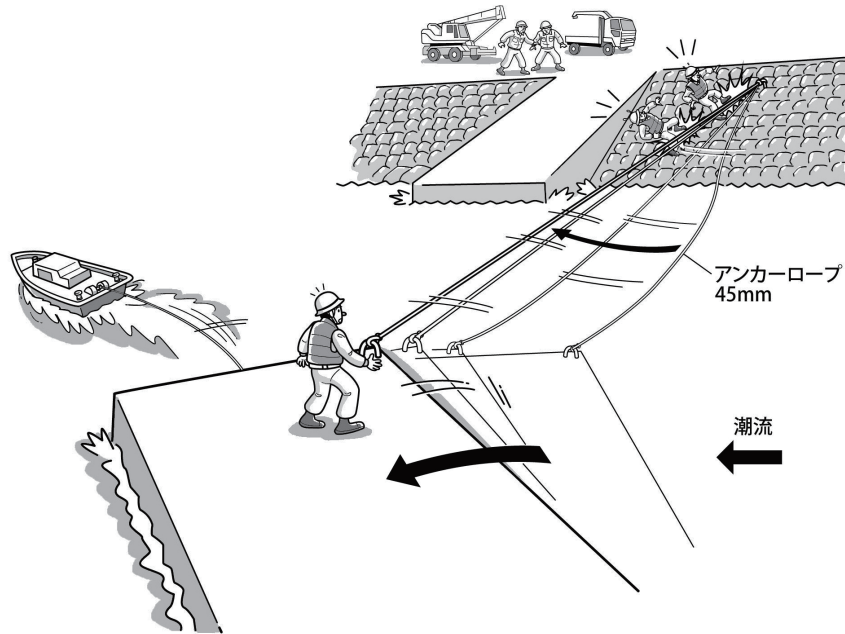
接舷作業中に、作業員 2 名がアンカーロープに跳ねられる

工 種	—	発生日時	平成 13 年 7 月 31 日 (火) 9:35			負傷部位	頸髄 (A)、 右肩 (B)
作 業	係船・係留	年 齢	45 (被災者 A) 61 (被災者 B)	経 験 年 数	0 年 (A) 6 年 (B)		
起 因 物	クレーン船	職 種	土工	入 場 後 日 数	5 日 (A)、 14 日 (B)	傷類 の別	骨折 (B)
災害程度	死亡 (A)、 休業 30 日 (B)	事故の型	激突

発生状況
クレーンとユニック車を積み込むため、起重機船 (150t) を曳船で曳航し、栈橋に接舷する作業を行っていた。起重機船から着火船を使ってアンカーロープを陸上にいた被災者に渡し、被災者はロープを固定後、起重機船に完了の合図を送った。その後、潮流などの影響により起重機船が移動したため、緩んでいたアンカーロープが緊張し、栈橋に戻ろうとしていた被災者が跳ねられた。(被災者 A=45 歳・経験 0 年・入場後 5 日・土工・死亡、被災者 B=61 歳・経験 6 年・入場後 14 日・土工・右肩骨折・休業 30 日)

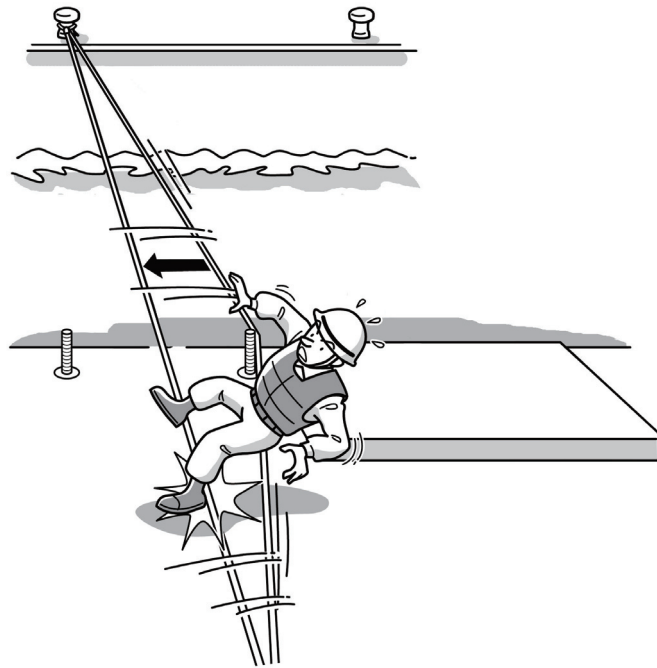
係船ロープに跳ねられ負傷

工 種	—	発生日時	平成 12 年 10 月 26 日 (木) 9:10			負傷	右尺骨肘頭
作 業	係船・係留	年 齢	27	経 験 年 数	4 年	部 位	
起 因 物	係船ロープ	職 種	監督員	入 場 後 日 数	41 日	傷 類	骨折
災 害 程 度	休業 12 日	事 故 の 型	激突され			の 別	
発 生 状 況	強風により、固化材処理船が岸壁の上部で動揺しているのを、被災者ほか 1 名が係船ロープを確認していたところ、中央のロープが養生金具より外れ、車止め取付アンカーボルトに引っ掛かっているのを発見した。これを外すための道具を取りに行こうとして係船ロープを跨いだとき、アンカーボルトからロープが外れて右足に当たり転倒した。						
発 生 原 因						関 係 法 令	
人 的	・ 係船ロープを跨いだ。					船安衛則 11 条・56 条 安衛法 24 条	
物 的	・ 船体が動揺していた。 ・ 養生金具が不良でロープが外れた。					安衛則 461 条	
管 理 的							
対 策							
人 的	・ 強く引っ張られているロープ等の内側には不用意に立入らない。						
物 的	・ ロープが養生金具から外れないようにする。						
管 理 的

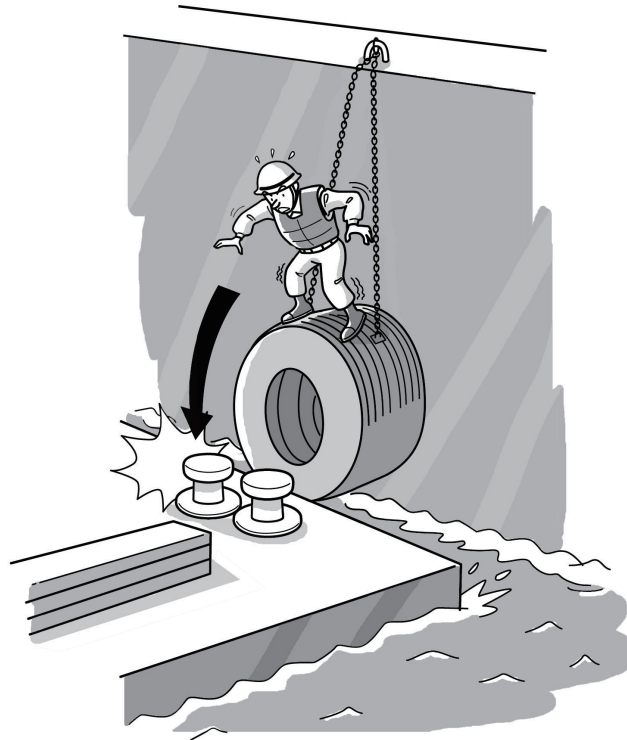
係留作業中、タイヤフェンダーに乗り転倒

工種	—	発生日時	平成 13 年 5 月 22 日 (火) 8:40			負傷部位	左足第 2 指・第 3 指
作業	係船・係留	年齢	51	経験年数	18 年	傷類の別	
起因物	タイヤフェンダー	職種	とび工	入場後日数	48 日	傷類の別	—
災害程度	休業 3 日	事故の型	激突され			傷類の別	—

発生状況 係留作業を開始した被災者は、もやいロープをとるため共同作業者と共に岸壁から 2.4m ほど低い位置に取り付けてあるタイヤフェンダーに乗り、その位置から台船に移ろうとした。タイヤフェンダーと台船ビットが接触し、接触時の衝撃により被災者はバランスを崩し、ふらついた状態で台船上に飛び降り片足（左足）で着地・転倒した。

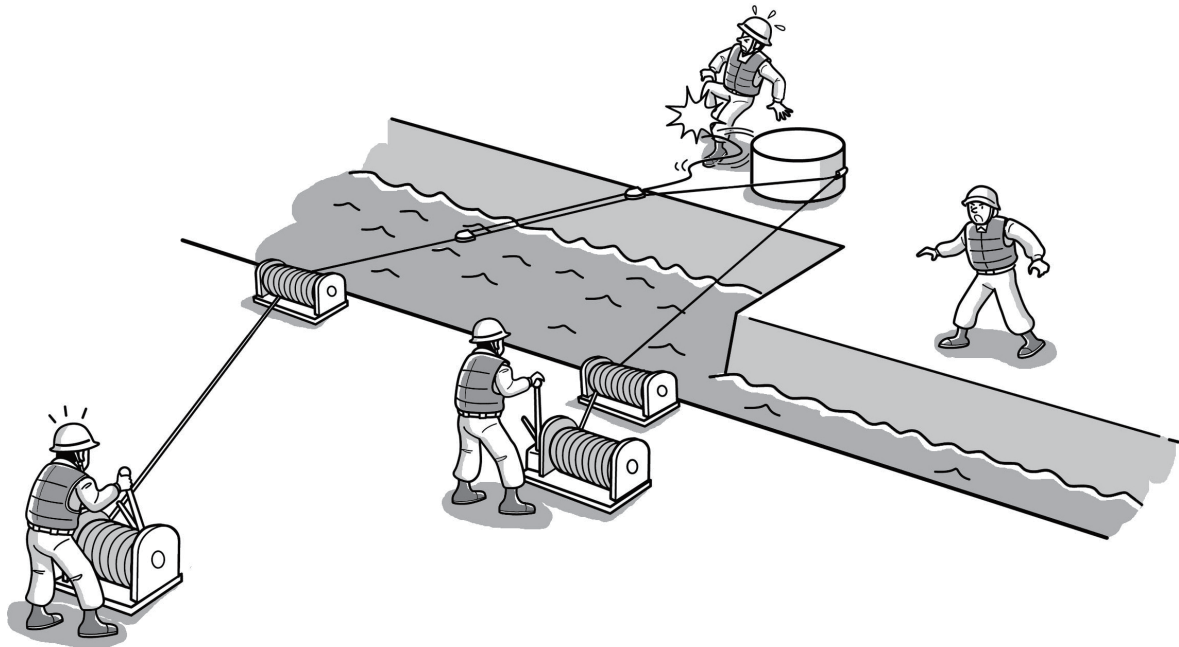
係船ワイヤーに跳ねられる

工種	—	発生日時	平成 16 年 9 月 1 日 (水) 14:25			負傷部位	右下腿部
作業	係船・係留	年齢	54	経験年数	6 年	傷類の別	不完全切断
起因物	係船ワイヤー	職種	船員	入場後日数	30 日		
災害程度	休業 90 日	事故の型	激突され				
発生状況	揚土船に接触している土運船を、揚土の進行に伴いシフトさせるため、被災者が土運船上で係船ワイヤーの掛換え作業を行っていた。掛換え作業終了後、ウィンチ操作によるシフトが開始されたが、4 本ある係船ワイヤーのうち 1 本が切断し、近くにいた被災者の右ふくらはぎに激突した。						
発生原因						関係法令	
人的	<ul style="list-style-type: none"> ・ウィンチ操作員との連絡不足。 ・シフト最中にワイヤーの近くにいた 					船安衛則 11 条・56 条 安衛則 461 条	
物的 管理的	<ul style="list-style-type: none"> ・ワイヤーの点検不足。 					船安衛則 56 条	
対策							
人的 物的 管理的	<ul style="list-style-type: none"> ・作業中は常に周囲の状況に気をつけ、引っ張られているワイヤーには不用意に近づかないことを教育する。 ・作業開始前にワイヤーを点検し、不良ワイヤーは速やかに取り替える。

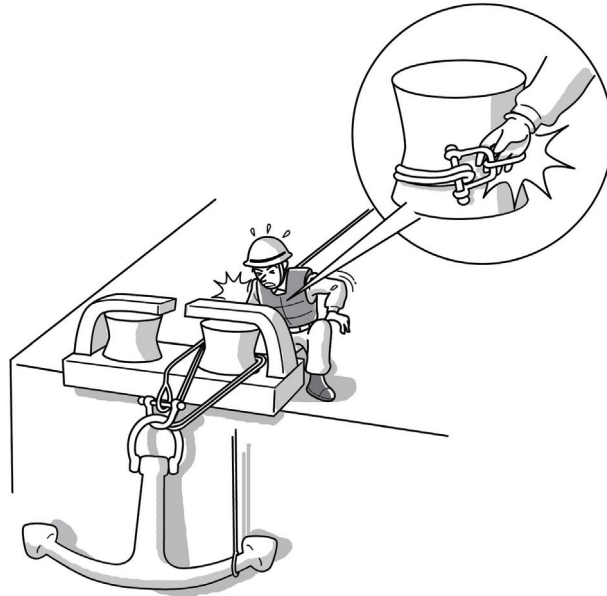
投錨作業中、船が動揺し指をはさまれる

工種	杭及び矢板	発生日時	平成 15 年 11 月 17 日 (月) 9:30			負傷部位	右中指末節
作業	係船・係留	年齢	31	経験年数	7 年	傷類の別	骨折
起因物	揚錨船	職種	杭打工	入場後日数	27 日		
災害程度	—	事故の型	はさまれ、巻き込まれ

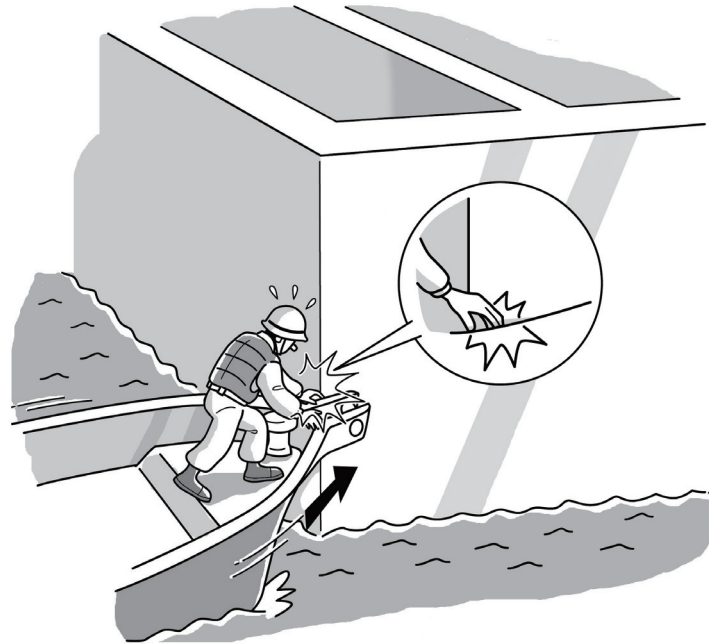
潜水士船のローラーを収納しようとして、手をはさまれる

工 種	—	発生日時	平成 17 年 6 月 20 日 (月) 10:00			負傷	左手背部
作 業	係船・係留	年 齢	64	経 験 年 数	2 年	部 位	
起 因 物	潜水士船	職 種	連絡員	入 場 後 日 数	60 日	傷 類	挫創
災害程度	—	事故の型	はさまれ、巻き込まれ			の 別

発生状況 防波堤築造工事において、既設防波堤近くで潜水士船を係留した。均し検査の準備作業中、潜水士船が防波堤の方に動き出した。潜水士船の先端のローラーが防波堤に当たりそうになったため、被災者がローラーを収納しようとして、防波堤とローラーにはさまれた。

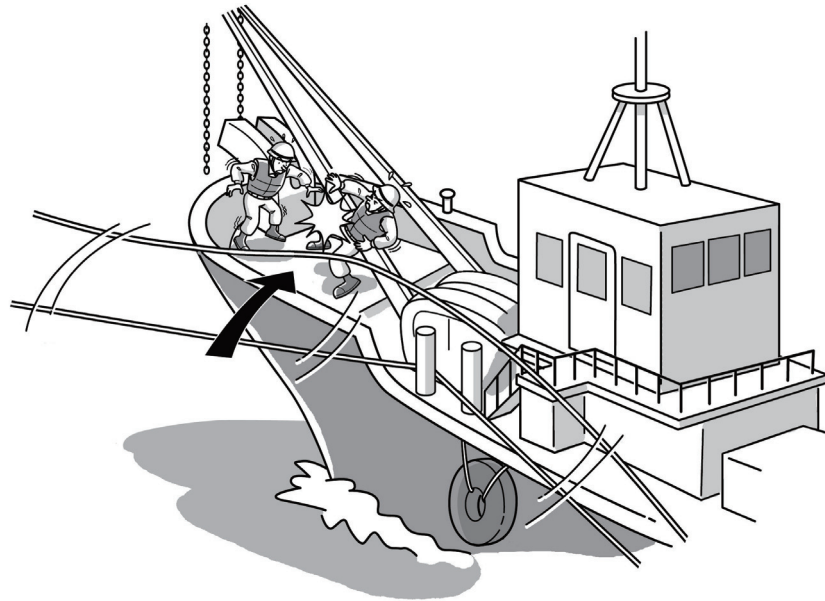
係留ロープの解除作業時、ロープが外れ作業員に激突

工種	消波工	発生日時	年 月 日 () 10:34			負傷部位	右第三肋骨
作業	係船・係留	年齢	59	経験年数	15年	傷類の別	骨折(ひび)
起因物	—	職種	船員	入場後日数	—		
災害程度	不休	事故の型	激突され				
発生状況	起重機船(415t)による消波ブロックの据付作業が完了したため、揚錨船に乗船した被災者が起重機船の係留ロープの解除作業を開始した。船首の右舷側の係留ロープの解除作業を行っていたときに、起重機船及び揚錨船が西側(左舷側)に流され、緩めていた当該ロープが張った際に、揚錨船の船首付近の付属物に引っかかっていたと思われる当該ロープが外れ、反動でピットから外れて被災者の胸に激突した。						
発生原因						関係法令	
人的	<ul style="list-style-type: none"> 作業中に船が流され係留ロープの内角に入ったため危険な状況に陥っているとの認識を被災者が抱かなかった。 起重機船の船長は係留ロープが張ってきたことを揚錨船に対して注意喚起したが、被災者は注意喚起されているとの認識がなかったため、退避しなかった。 					船安衛則11条・56条 安衛則461条	
物的							
管理的							
対 策							
人的	<ul style="list-style-type: none"> 慣れ、思い込みでの作業の危険性及び作業中は常に自分の位置が安全かを確認することを繰り返し指導する。 同じ作業を行う者同士が声かけを励行すると共に、無線での合図等はお互いに確認するように繰り返し指導する。 						
物的	<ul style="list-style-type: none"> 急な潮流・風・波浪の変化に備え、係留作業にあたっては本船と揚錨船との離隔に十分な余裕を確保する。 						
管理的	<ul style="list-style-type: none"> 作業開始前には、同種災害事例の周知徹底及び気象・海象の把握による危険予知を行う(リスクアセスメントの実施)。

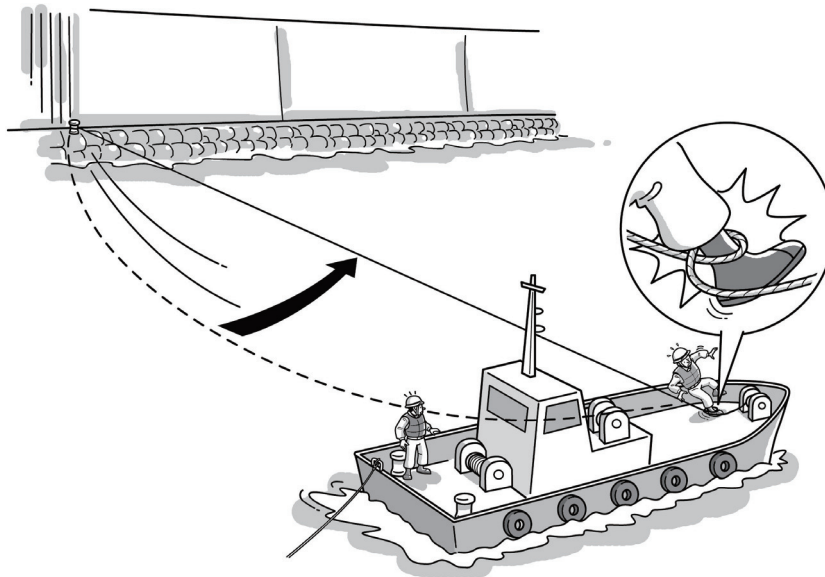
潜水士船によるアンカー打ち作業中、潜水連絡員の足にロープが絡まる

工種	捨石工	発生日時	平成13年10月30日(水)8:00			負傷部位	右足関節
作業	係船・係留	年齢	47	経験年数	—	傷類の別	不全切断
起因物	ワイヤーロープ	職種	潜水連絡員	入場後日数	—		
災害程度	休業日数153日	事故の型	はさまれ、巻き込まれ

発生状況 ケーソン前面の捨石均しのための潜水士船のアンカー打ち作業で、左舷側からアンカーを打ち、固定ロープをケーソン上部の吊りフックから取った後に、右舷側アンカーを打つため、潜水士船をバックさせ右側に移動した際、潜水連絡員がスクリューに絡まないよう足元にたぐり寄せていたロープが伸び、被災者の右足首に絡まった

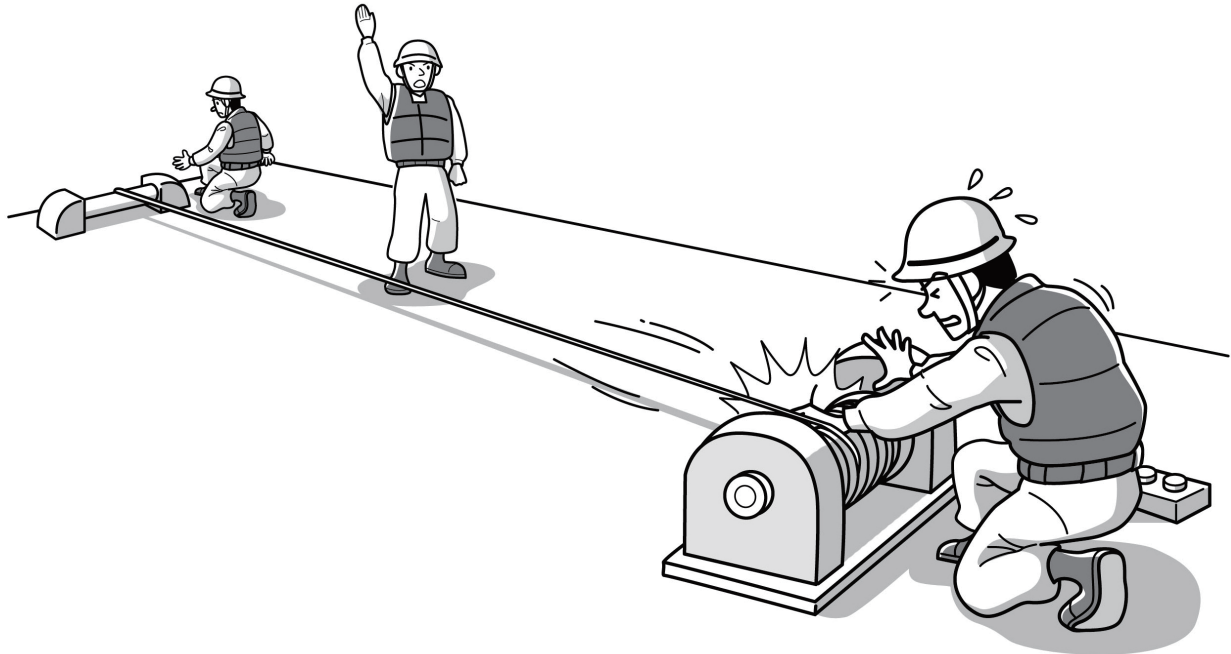
ベビーウィンチドラムとワイヤーの間に巻き込まれる

工種	—	発生日時	年 月 日 (木) 8:30 快晴			負傷部位	左中指
作業	係船・係留	年齢	56	経験年数	21年	傷類の別	開放脱臼骨折
起因物	ベビーウインチ	職種	船員	入場後日数	—		
災害程度	休業60日	事故の型	はさまれ、巻き込まれ				
発生状況	大型台船係留索ロープを100m離れている位置に設置してあるベビーウインチを利用し、3名でピットから取外す作業で、合図者の指示で巻き、下げを繰り返しているうちにウインチドラムが乱巻になるため左手で介錯し右手で操作とトランシーバーを操作していたため、誤ってベビーウインチドラムとワイヤーに巻き込まれた。						
発生原因						関係法令	
人的	<ul style="list-style-type: none"> ・1人で合図者、ウインチ操作者、乱巻介錯と3役を行った。 ・作業内容を軽視していた。 					安衛則109条	
物的							
管理的	<ul style="list-style-type: none"> ・作業予定者全員が集まる前に作業を開始した。 ・作業員の人員配置、役割を決めずに作業した。 					船安衛則5条 安衛法24条	
対策							
人的	<ul style="list-style-type: none"> ・回転しているウインチには、絶対に手を出さない。 ・乱巻防止時は直接ワイヤーを持たず、曲げ鉄筋（介錯棒）や回転を停止して行う。 						
物的							
管理的	<ul style="list-style-type: none"> ・作業員全員が集まり作業前の打合せ、作業手順及び人員配置を決めておく。 ・操作者と合図者はそれぞれ専任し単独作業は禁止する。

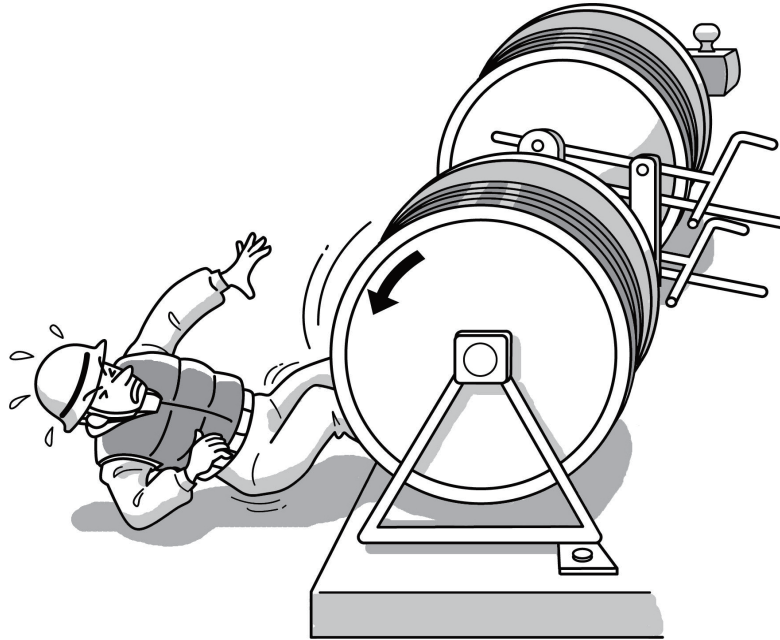
切断した係留ロープの処理中、ウィンチに巻き込まれる

工 種	地盤改良工	発生日時	平成 12 年 10 月 9 日 (月) 18 : 56			負傷部位	全身
作 業	グラブ船・ガット船	年 齢	36	経 験 年 数	7 年	傷類の別	裂傷・圧死
起 因 物	ワイヤーロープ	職 種	船員	入 場 後 日 数	72 日		
災害程度	死亡	事故の型	はさまれ、巻き込まれ				
発生状況	瀬取船からガット船にSCP船への砂供給終了の連絡があり、ガット船は当日の作業を終了した。その後係留ロープ(40φ)が切断したので、被災者が一人でウィンチを逆転させドラムから巻き出てきたロープを処理していた。ロープが乱巻で食い込んでいたため、ロープは逆にドラムに巻き取られて被災者の足に絡み、そのまま被災者の体ごとドラムに巻き込んだと推測される。(現認者がいない)						
発 生 原 因							関係法令
人的	<ul style="list-style-type: none"> ・作業を安易に考え単独作業を行った。 ・ウィンチの状態(乱巻・くいこみ)を確認せず独自の判断で逆転させた。 						安衛則 36 条
物的 管理的	<ul style="list-style-type: none"> ・作業手順書がなかった。 						安衛則 35 条
対 策							
人的	<ul style="list-style-type: none"> ・危険予知活動を徹底する。 ・特別教育の内容を常に頭に入れて作業する。 						
物的 管理的	<ul style="list-style-type: none"> ・作業手順書を作成して、危険予知活動の指導を徹底する。 ・安全教育を行い、安全意識の高揚を図る。

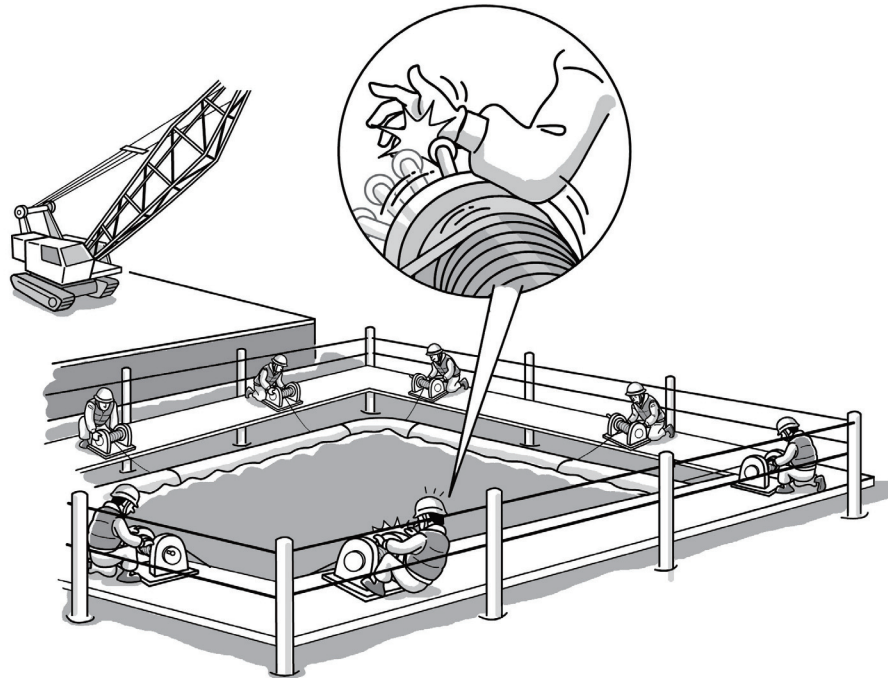
汚濁防止枠を巻下げ中に、回転ハンドルが手を直撃

工種	汚濁防止工	発生日時	平成 17 年 7 月 25 日 (月) 9 : 00			負傷部位	右手右前腕
作業	グラブ船・ガット船	年齢	52	経験年数	15 年	傷類の別	挫傷
起因物	手動ウィンチ	職種	土工	入場後日数	20 日		
災害程度	不休	事故の型	激突され

発生状況 汚濁防止枠の巻き下げ作業を手動ウィンチ 8 台を使用して行っていた。8 名が同時に巻き下げる手順であったが、被災者の救命胴衣のひもがウィンチのハンドルに引っかかり、ひもを外そうとしたため、同時に巻き下げしていた他の 7 名より遅れた。被災者は作業の遅れを取り戻そうとして、ウィンチの安全装置を解除して下ろそうとした。ところが重みに耐え切れずにハンドルを離した。その際、急速に回転したハンドルが右手に当たり被災した。

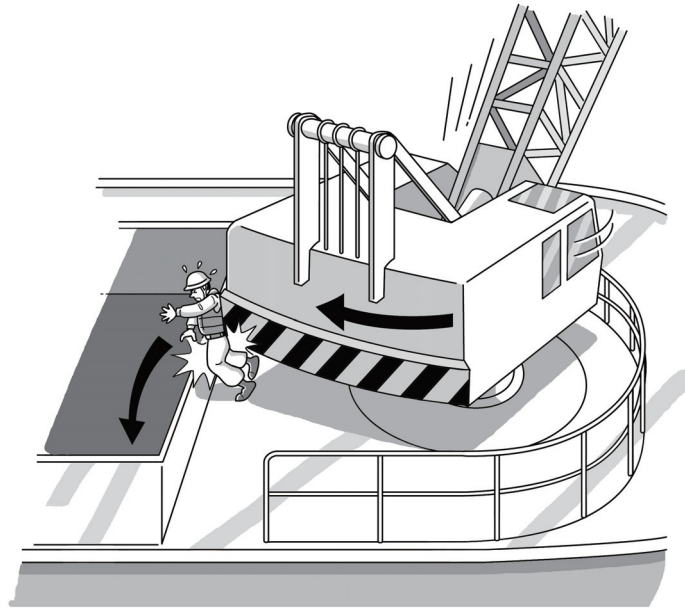
船上で、船員がクレーン旋回半径内に立入りはさまれる

工 種	捨石工（投入）	発生日時	平成 12 年 6 月 12 日（月）			負傷部位	左足
作 業	グラブ船・ガット船	年 齢	55	経 験 年 数	—	傷類 の別	はさまれ・切断 出血多量(死亡)
起 因 物	ガットクレーン	職 種	船員	入 場 後 日 数	—		
災害程度	死亡	事故の型	はさまれ、巻き込まれ				
発生状況	防波堤築造工事施工区域にて、捨石投入作業時（捨石洗浄中）、船員がクレーン旋回半径内に立ち入ったため、ガットクレーン後部カウンターとコーミングデッキの間にはさまれ左足を切断し、その位置からハッチ内に転落し、搬送先の病院にて出血多量により死亡となった。						
発 生 原 因							関係法令
人的	<ul style="list-style-type: none"> ・ 洗石作業に気を取られ、通常進入してはならない作業半径内に立ち入った。 ・ ガットクレーン操縦士が、作業半径内に被災者が進入していることに気づかなかった。 ・ 被災者がガット船自体に不慣れであった。 ・ 自分の持ち場を離れていた。 ・ ガットクレーン再稼動時に声をかけていなかった。 						安衛法 24 条 ク則 74 条
物的	<ul style="list-style-type: none"> ・ 立ち入り禁止措置がなかった。 ・ 作業半径の明示がされていなかった。 						ク則 74 条
管理的	<ul style="list-style-type: none"> ・ 単独作業を行っていた。 ・ 船員同士の危険予知、危険箇所への注意・指示が徹底していなかった。 						安衛法 24 条 ク則 66 条の 2
対 策							
人的	<ul style="list-style-type: none"> ・ 危険箇所、作業半径等の確認を行う。 ・ センサーを設置して進入者を知らせる。 ・ マイク等設備で声を掛け合う。 ・ 新規入場者教育を徹底させる。 ・ 作業開始前に持ち場の確認をする。 						
物的	<ul style="list-style-type: none"> ・ 立ち入り禁止措置をする。（ロープを張る） ・ 作業半径の明示を行う。

管理的	<ul style="list-style-type: none"> ・ 同舷においては、2 人以上で作業を行う。 ・ ガット船上での教育を徹底する。

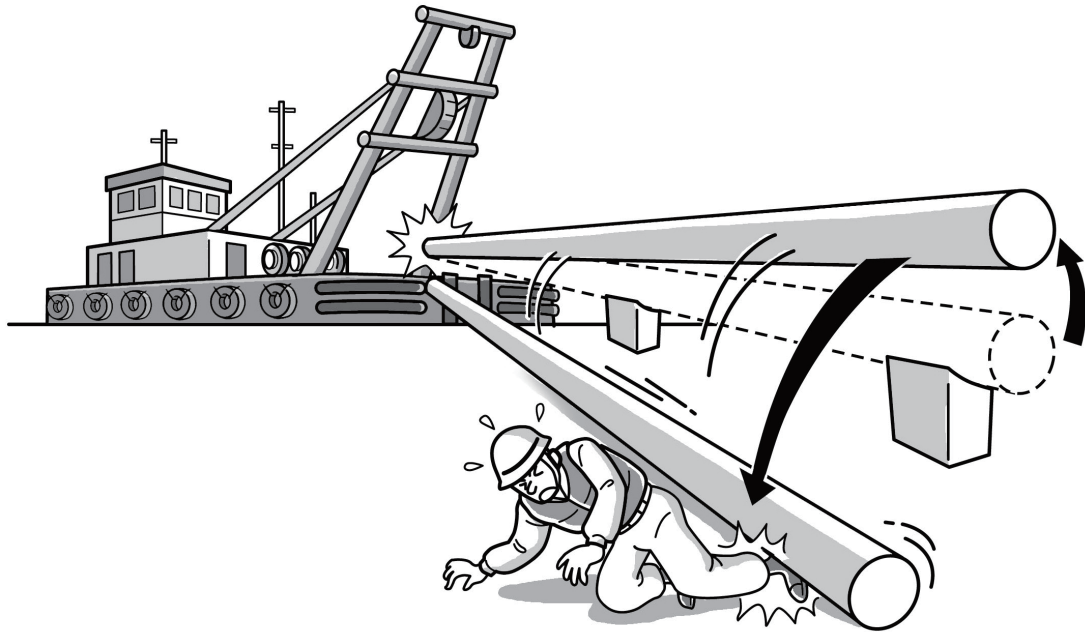
排砂管組立て作業中に管が跳ね上がり、足に激突

工種	準備工	発生日時	平成 15 年 3 月 11 日 (火) 10 : 50			負傷部位	左足
作業	クレーン船	年齢	40	経験年数	15 年		
起因物	揚錨船・排砂管	職種	船員	入場後日数	14 日	傷類の別	左足指付根脱臼骨折・足甲骨折
災害程度	休業 20 日	事故の型	激突

発生状況 排砂管を陸上で組み立て、陸上のトラッククレーンと揚錨船で排砂管を吊りながら海上に送り込んだ後、吊りワイヤーを弛めた状態で揚錨船が岸壁に戻る際に前方に進み、揚錨船のブームが排砂管に当たった。その衝撃で陸上側に繋がっていた排砂管が台座から跳ね上がって被災者側に落ち、クレーン側を向いてエアホースの接続作業をしていた被災者に当たった。

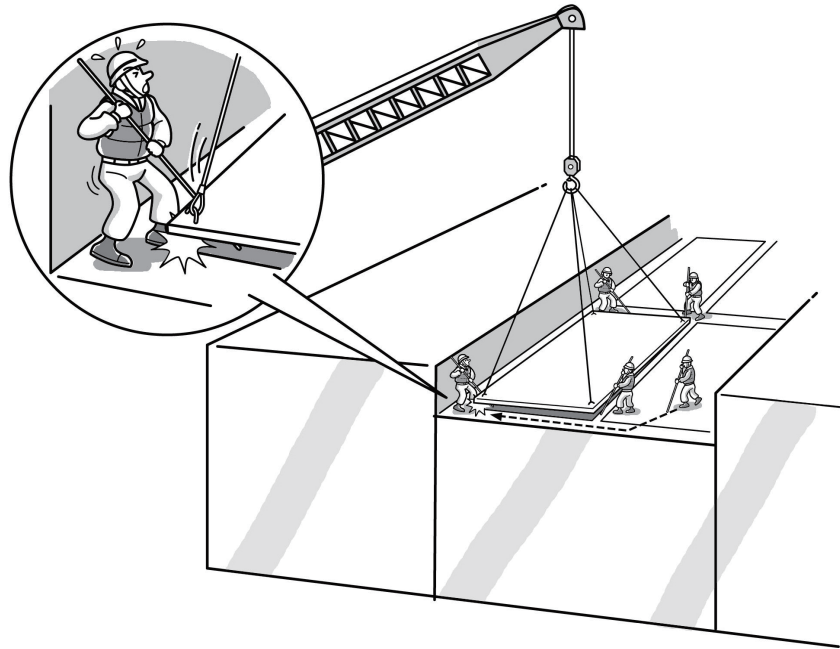
クレーン船で吊上げた蓋コンクリートにはさまれる

工種	ケーソン復旧工	発生日時	平成 14 年 6 月 25 日 (火) 15 : 00			負傷部位	左足脛裏小骨
作業	クレーン船	年齢	53	経験年数	17 年		
起因物	移動式クレーン	職種	型枠工	入場後日数	—	傷類の別	骨折
災害程度	—	事故の型	はさまれ、巻き込まれ

発生状況 ケーソンの中詰砂が流出したので、復旧するためクレーン船で蓋コンクリート（プレキャスト版）を吊り上げ、中詰砂の整形を行った。蓋コンクリートを再度設置するため吊り上げて誘導し、ケーソン壁に仮固定した後に被災者が間隔調整材を持って作業していたところ、うねりにより船が動揺して蓋コンクリートが持ち上がり、上部コンクリートと蓋コンクリートの間にはさまれた。

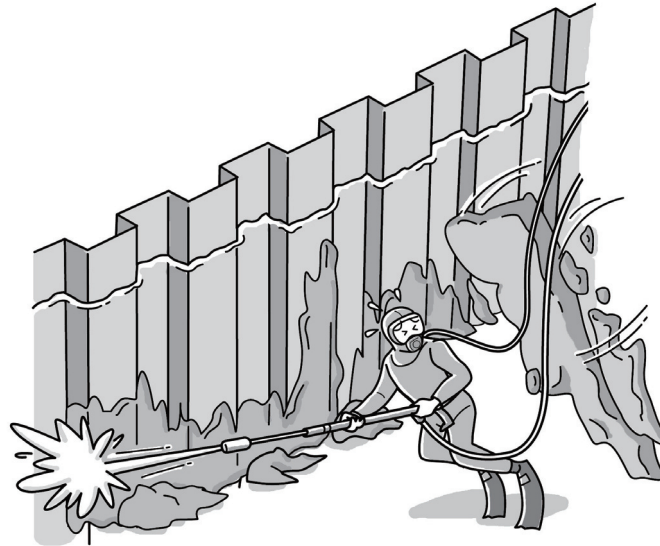
13 潜水	潜水による土べら落とし作業中に土塊が崩壊し、下敷きとなる
-------	------------------------------

工種	—	発生日時	平成 23 年 1 月 11 日(火)9:30			負傷部位	—
作業	潜水	年齢	66	経験年数	15 年	傷類の別	—
起因物	土べら残土	職種	潜水土士	入場後日数	—		
災害程度	休業 1 日	事故の型	崩壊・倒壊

発生状況
 8：40、被災者は潜水装備にて鋼管矢板井筒内に付着した土を落とす作業を開始した。10 分後に錘を追加するため一度浮上し、更に 5 分後、再度入水作業を再開した。9：30 頃ハイウォッシャーで土べらの下部を縁切りしていた際に土塊が崩壊し、うつ伏せに倒れた被災者の上に土塊がかぶさり動けなくなった。
 直ちに地上の送気員に連絡し、9：50 に同僚の潜水土士が救出に向かったが救出できず、11：00 頃応援の潜水土士 6 名により救出作業を行った。16：25、被災者を徐々に減圧して浮上させ、救急車で病院に搬送した。

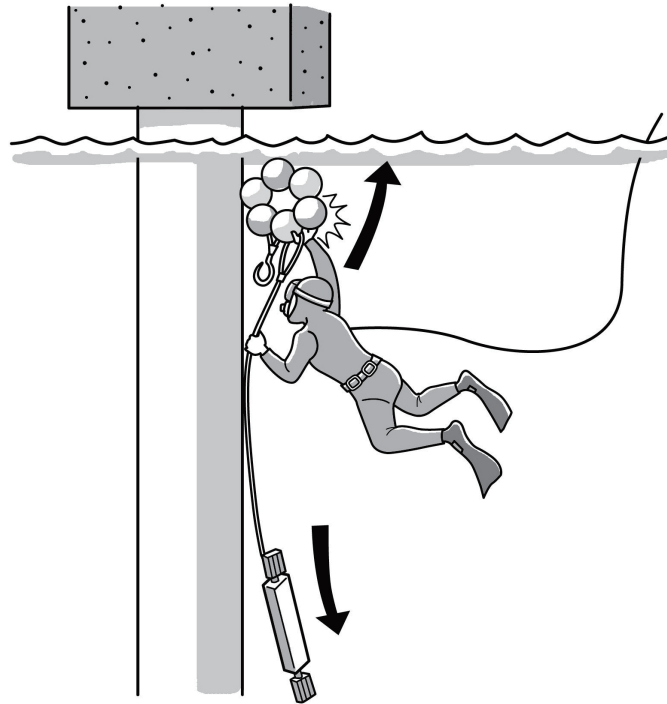
潜水作業中、番線とフロートロープに指先をはさまれる

工種	電気防食工	発生日時	平成9年6月 日 () 13:50			負傷部位	指
作業	潜水	年齢	32	経験年数	3年		
起因物	—	職種	潜水士	入場後日数	—	傷類の別	創傷
災害程度	休業6日	事故の型	はさまれ、巻き込まれ

発生状況
 水中において、電気防食用（水中重量70kg）アルミ陽極取り付け作業中、番線とフロートロープに指先をはさまれ受傷した。
 潮の具合で視界も悪かった。

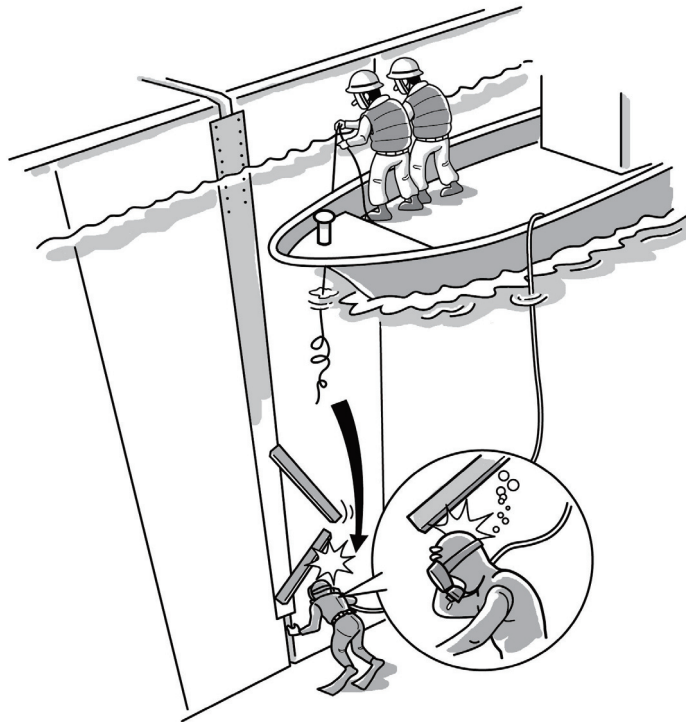
潜水士船から吊るした目地地板が落下し、潜水士に当たる

工種	運搬・荷揚げ	発生日時	平成 11 年 11 月 5 日(金)15:00			負傷部位	肺
作業	潜水	年齢	39	経験年数	21 年	傷類の別	肺水腫
起因物	クレモナロープ	職種	潜水士	入場後日数	8 日		
災害程度	休業 10 日	事故の型	飛来、落下				
発生状況	水深 9m 付近で、ケーソン目地側面に防砂目地地板を取り付ける作業を行っていた。潜水士船上の作業員がそろそろ次の材料が必要だろうと思い、フラットバー (L=1.45m、W=4.5kg) 2 本をロープに縛り海中へ下ろしていた時、ロープが解けて抜け落ち、潜水士の頭部に当たった。まもなく潜水士がフェイスマスクの外れた状態で自力浮上してきたので船上の作業員 3 人で引き上げ収容した。						
発生原因						関係法令	
人的	・潜水士の位置を確認しないで、吊り荷をおろした。					高圧則 36 条	
物的	・吊り袋を使用していなかった。 ・フラットバーを 2 枚重ねてロープで縛ったので抜け落ちやすかった。					安衛法 20 条	
管理的	・作業配置の計画が不備。						
対策							
人的	・作業員間の合図の徹底を図る。						
物的	・材料の形状に合わせた玉掛け用具および方法を選定する。						
管理的	・万が一の飛来・落下を考え、上下作業とならない作業員の配置計画とする。

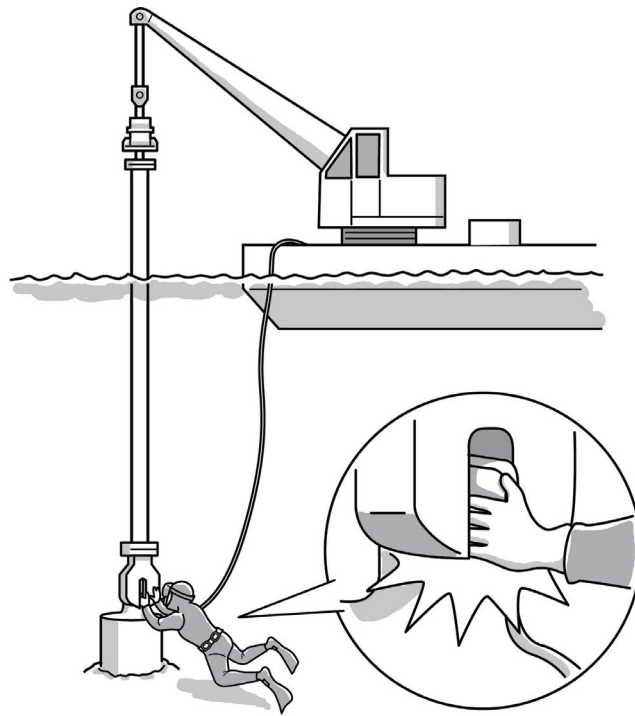
潜水作業中、バイブロハンマーと鋼管杭の間に指をはさまれる

工種	杭打ち・杭抜き工	発生日時	平成13年8月1日(水)13:54			負傷部位	左第4指末節部 左第3指
作業	潜水	年齢	22	経験年数	2年	傷類の別	左第4指骨折・ 第3指開放骨折
起因物	バイブロハンマー	職種	潜水土	入場後日数	143日		
災害程度	休業3日	事故の型	はさまれ、巻き込まれ

発生状況
 鋼管引き抜き作業中、被災者は鋼管杭上にバイブロチャックが開いた状態でセットされていたので位置が悪いと判断し、自力でバイブロハンマーを移動させようとし、左手を鋼管杭に掛け右手でバイブロチャックを押した。その時に、波で動揺したバイブロチャックが被災者側に移動し、鋼管杭とバイブロチャックの間に左手をはさまれた。

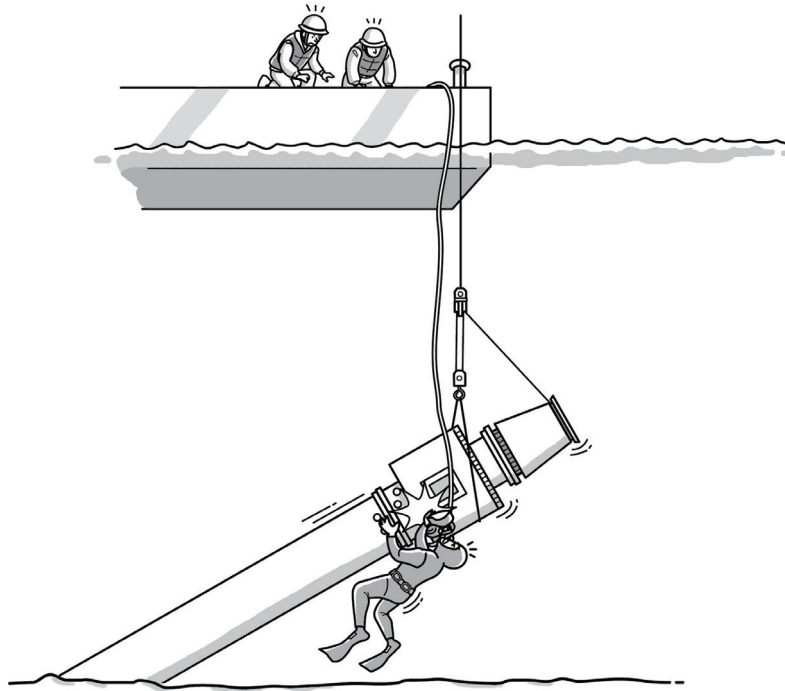
フーカー潜水で 32m 潜水作業中、溺死

工 種	—	発生日時	平成 11 年 8 月 16 日(月)10:49			負傷部位	—
作 業	潜水	年 齢	30	経 験 年 数	1 年	傷類 の別	溺死
起 因 物	海水	職 種	潜水士	入 場 後 日 数			
災害程度	死亡	事故の型	おぼれ				
発生状況	潜水士は海面下-32mで、ボルト 8 本の仮締め作業を行うために、10:16 に潜水を開始した。浮上開始時間の 10:46 が迫った頃、「あと 2 本で完了」との連絡があり、それを最後に応答が途絶えた。水中電話で呼びかけたが応答がないので強制的にエアーストを引上げたが、被災者が浮上したときには、マウスピースと水中メガネが外れていて意識はなかった。						
発 生 原 因						関 係 法 令	
人的	<ul style="list-style-type: none"> ・窒素酔いによる誤動作、誤判断。 ・大水深潜水の経験不足によるパニック。 					高圧則 36 条	
物的	<ul style="list-style-type: none"> ・フーカー式の潜水器を使用。 ・レギュレーターが何かに当たり、口から外れた。 						
管理的	<ul style="list-style-type: none"> ・作業計画の不備。 						
対 策							
人的	<ul style="list-style-type: none"> ・潜水教育の徹底 						
物的	<ul style="list-style-type: none"> ・マスク式潜水器に変更する。 						
管理的	<ul style="list-style-type: none"> ・作業前に潜水士の体調・健康管理の把握を十分行う。 ・大深度潜水作業は二人作業とする。
