海洋工事災害事例集

平成 24 年 3 月

日 建 連 安 全 対 策 本 部

海洋安全委員会保安対策部会

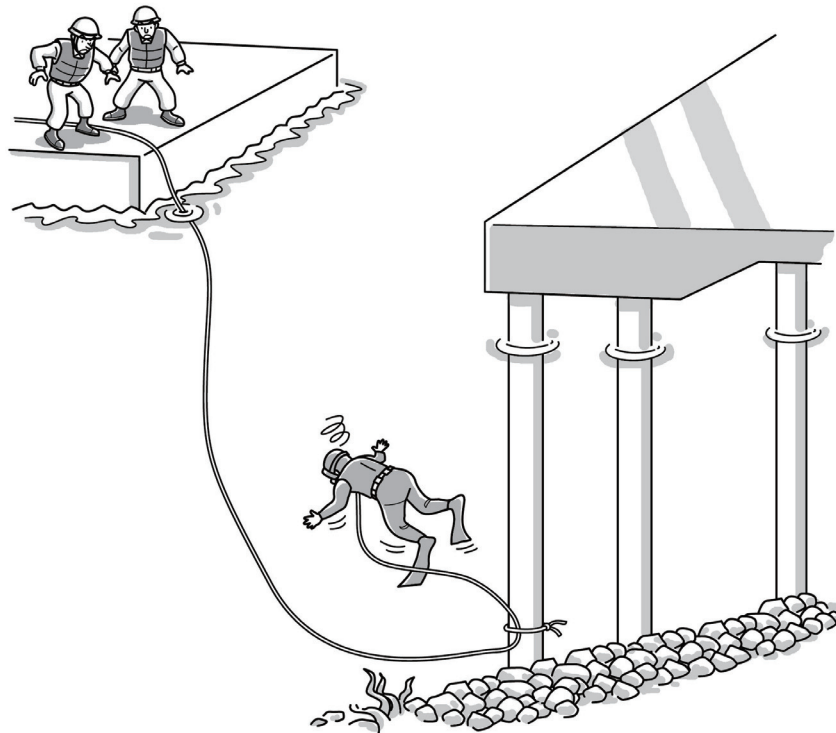
ポンベ潜水により棧橋下部法面捨石均し作業中、溺死

工種	捨石投入・均し	発生日時	平成 11 年 11 月 1 日(月)19:18			負傷部位	—
作業	潜水	年齢	44	経験年数	20 年	傷類	溺死
起因物	海水	職種	潜水士	入場後日数	—	傷類の別	溺死
災害程度	死亡	事故の型	おぼれ

発生状況 被災者は、法面の石を均すために 18:46 に潜水作業(-11m)を開始したが、19:16 頃、ポンベの空気量が残り少なくなったため、バージ上の潜水士に一旦上昇する旨連絡した。しかし、20 秒程度で上がってくるはずの被災者が 1 分たっても水面に顔を出さないため、不審に思ったバージ上の潜水士が潜ったところ、水深 6m のところで浮遊している被災者を発見した。

発生原因		関係法令
人的	・ 通話ケーブルを潮流に流されないように基礎杭に縛ったことを忘れて浮上したため、パニックになったと推定される。	
物的		
管理的	・ 作業計画の不備。	安衛法 24 条 高圧則 27 条

対策	
人的	・ 潜水教育の徹底
物的	
管理的	・ 潮流等の海象条件にあわせた作業計画・人員配置の見直し。 ・ 作業手順書の見直し。

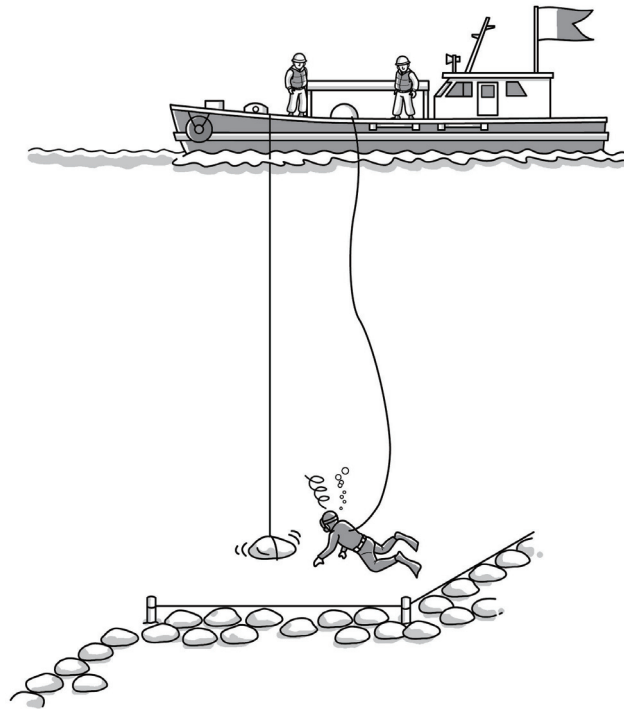
基礎捨石均し作業に当たった潜水士が潜水病を発症

工 種	捨石投入・均し	発生日時	平成 16 年 9 月 24 日(金)11:06			負傷	—
作 業	潜水	年 齢	46	経 験 年 数	—	部 位	
起 因 物	潜水病	職 種	潜水士	入 場 後 日 数	—	傷 類	潜水病
災 害 程 度	死亡	事 故 の 型	有害物との接触			の 別

発生状況 水中-23mにて基礎捨石均しのための潜水作業を終えて船上に戻ったところ、潜水病の症状を訴えたので、現地で再圧タンクによる治療を行ったが、症状が思わしくないため病院に搬送した。
(死亡時刻 21:45)

発 生 原 因		関係法令
人的	<ul style="list-style-type: none"> 潜水病に対する油断。 潜航、上昇の誤った動作。 	高圧則 31 条
物的		
管理的	<ul style="list-style-type: none"> 作業手順の不徹底。 	安衛法 24 条 安衛則 35 条 安衛則 55 条

対 策	
人的	<ul style="list-style-type: none"> 作業前の体調・健康状態の把握。 潜水教育の徹底。
物的	
管理的	<ul style="list-style-type: none"> 作業手順書の周知の徹底。

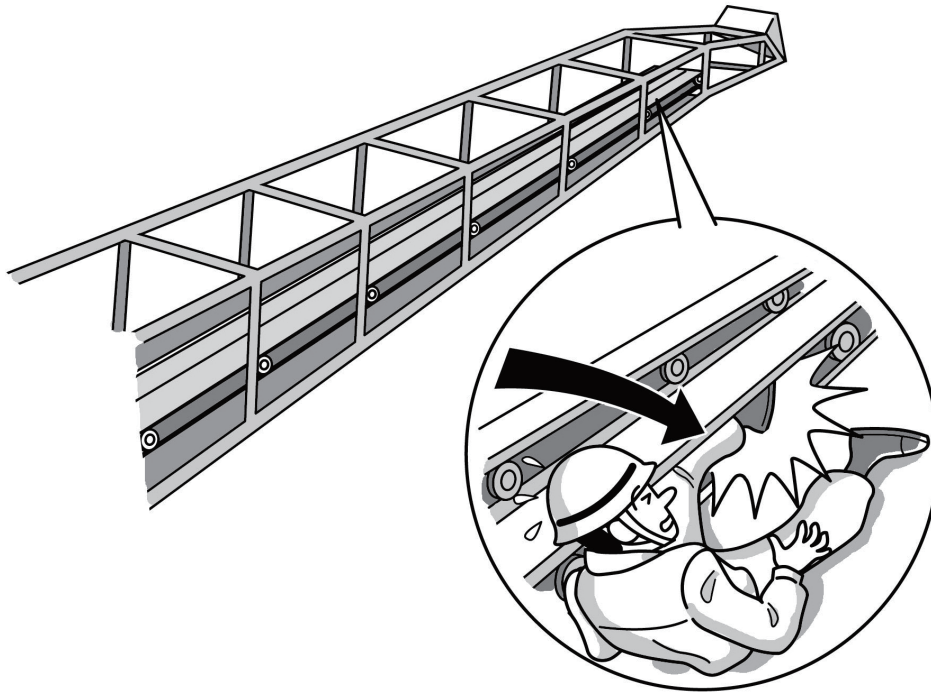
リクレーマ船の修理中、ベルトコンベアのローラーとベルトの間にはさまれる

工種	掘削・積込	発生日時	—			負傷部位	左足腓骨
作業	点検・整備・修理	年齢	23	経験年数	4年	傷類	骨折
起因物	ベルコン	職種	オペレーター	入場後日数	20日		
災害程度	—	事故の型	はさまれ、巻き込まれ			傷類	骨折

発生状況 被災者は、リクレーマ船のベルトコンベアのローラー部修理を行っていた。その時運転室のオペレータがベルトコンベアのスイッチを誤って入れてしまった。ベルト上部にいた同僚は、直ぐに異常に気付き、緊急停止ロープを引き、ベルコンを停止させたが、間に合わず、被災者は左足膝から下をローラに巻き込まれた。

発生原因		関係法令
人的	・ うっかり、無意識のうちにオペレーターが起動ボタンに触れてしまった。	安衛則 104 条、107 条
物的	・ 起動ボタンが簡単に押せる構造だった。 ・ 装備されている誤操作防止対策を施していなかった。	安衛則 151 条の 78
管理的	・ ベルコンが作動するという潜在的な危険有害要因に対する除去・低減策が不足していた。	安衛則 24 条

対策	
人的	・ 作業手順を確立し、周知・徹底を図る。
物的	・ 起動ボタンに触れないように、保護カバーを設ける。
管理的	・ 操作室に操作方法を掲示し、ベルコン部には危険表示を行う。

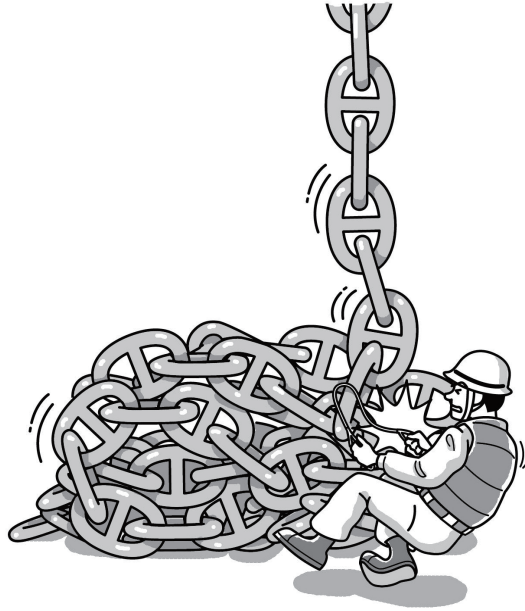
ウインドラスアンカーチェーン捌き中、チェーンの間に指をはさまれる

工種	チェーン格納	発生日時	年 月 日 (月) 13:40			負傷部位	右手小指槌指
作業	点検・整備・修理	年齢	34	経験年数	16年	傷類の別	伸筋腱損傷
起因物	アンカー用チェーン	職種	船員	入場後日数	—		
災害程度	不休	事故の型	はさまれ、巻き込まれ

発生状況 フローティングクレーン作業中、ウインドラスアンカーチェーンが格納庫内で絡まり前進不能になった。そのため3名が格納庫内に入り、絡まったチェーンを捌くためレバブロック用の根付ワイヤーを差し込もうと被災者がチェーンに手を掛けたところ、予想外の方向にチェーン（d80×200）が崩れ、右手小指を大型チェーンにはさまれ負傷した。

発生原因		関係法令
人的	<ul style="list-style-type: none"> チェーンは大型で人力での処理は容易ではなかった。 崩れやすいチェーンに手を差し込む不安全行為を行った。 	安衛法 24 条
物的	<ul style="list-style-type: none"> 2～3節分のチェーンが絡まり大きな塊になっていた。 絡まった大型チェーンは崩れやすく、ワイヤーのように可動範囲が特定し難い。 	
管理的	<ul style="list-style-type: none"> トラブル時の作業手順が決まっていなかった。

対策	
人的	<ul style="list-style-type: none"> チェーンの崩れそうなところを、事前に崩し、安定した状態にしておく。
物的	<ul style="list-style-type: none"> チェーンの絡まった部分を溶断し、ケンタシャックル等で連結する。 大型チェーンは安定しているようで崩れやすいので、手足を入れないで良いようなフックのある道具を使用し玉掛ワイヤーを取る。
管理的	<ul style="list-style-type: none"> トラブル時の作業手順を検討し、作業員に周知する。

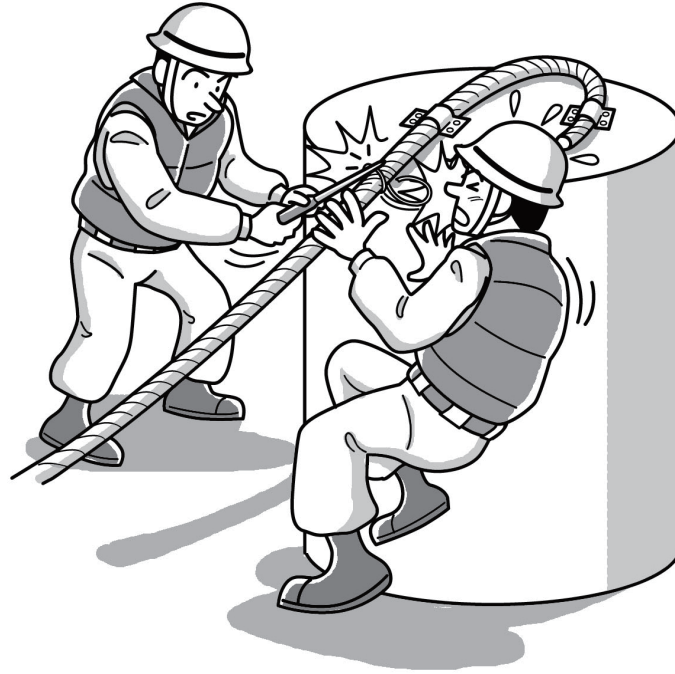
ワイヤーの修理作業で、ストランドが顔面を直撃

工種	ワイヤー壺入れ	発生日時	年 月 日 (月) 13:30			負傷部位	前歯、唇
作業	点検・整備・修理	年齢	21	経験年数	3年	傷類の別	前歯・唇打撲
起因物	ストランド	職種	船員	入場後日数	—		
災害程度	不休	事故の型	激突され

発生状況
 製作ヤードにおいて、係留索を取り終え、張り合わせのため張力を掛けた時、NO.4 操船索のツボが切断し、非常作業で操船ワイヤーのツボ入れ作業を開始、スパイクで差し込み穴を掘りストランドを差し、反対側にいた者に渡そうとしたが、穴に通し切らずに手を離れたため、ストランドが抜けた反動で被災者の顔面を直撃した。

発生原因		関係法令
人的	・ ストランドを差す穴に確実に通さずに手を離れた。 ・ 周囲の者は、ストランドが穴に通りきっていないことを本人に伝える暇がなかった。	
物的	・ ストランドが、穴に確実に通りきっていなかった。	
管理的	・ 非常作業となったが、事前作業打ち合わせや人員配置を明確にしていなかった。	安衛法 24 条

対策	
人的	・ 手元を確認し、確実にストランドが穴に通ったことを確認してから反対側の者に手渡す。
物的	
管理的	・ 非常作業開始前には、作業内容、KY、人配置等の打ち合わせを実施する。

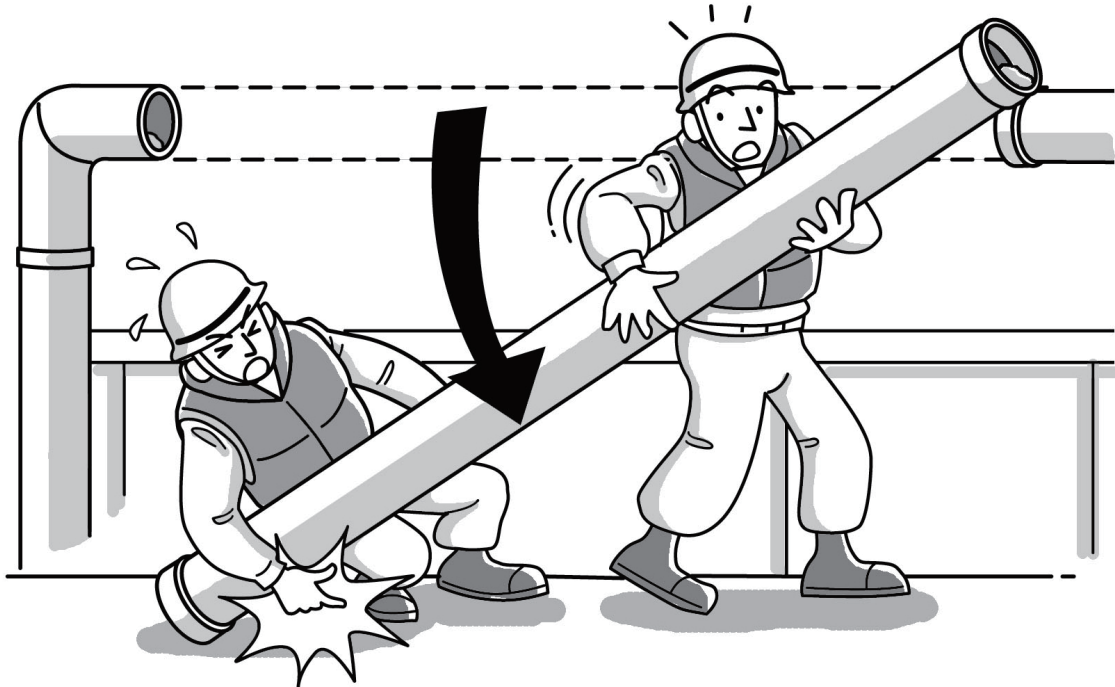
ミキサー船の満杯状態の配管に手をはさまれる

工種	コンクリート打設	発生日時	平成12年7月22日(土)11:10 晴			負傷部位	右手
作業	点検・整備・修理	年齢	35	経験年数	10年		
起因物	コンクリートミキサー船	職種	土工	入場後日数	2日	傷類の別	挫傷
災害程度	不休	事故の型	飛来、落下				
発生状況	コンクリートミキサー船でコンクリート打設中、圧送管が閉塞したため、配管の解体・洗浄を開始した。被災者は作業指揮者と2名で閉塞した配管(φ6インチ×3m)を担いだ状態でブームの配管固定バンドを外した。ところが、コンクリートが満杯状態だったため、予想以上の重量(約180kg)に耐え切れず配管を落としそうになった。その際配管と作業床の間に右手をはさんだ。						
発生原因							関係法令
人的	・閉塞した配管の重量目測を誤った。						安衛法24条
物的	・閉塞した配管を床まで下ろすための設備がなく、人力作業で行った。						安衛法20条
管理的	・作業指揮者の指揮が不十分だった。						安衛則171の3
対策							
人的	・未経験者の教育と適正配置を行う。						
物的	・閉塞した配管の吊り下しには、チェンブロック等の設備を設置して行う。						
管理的	・予定外作業が発生した際は、職長及び元請職員を含めて、作業手順の打ち合わせを行う。

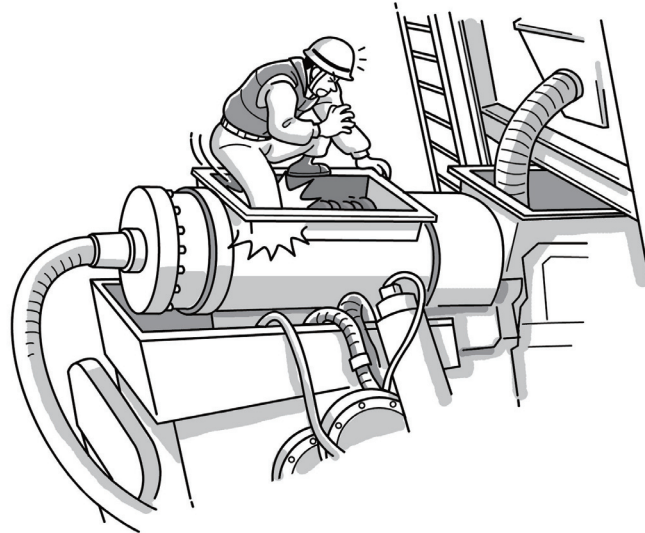
泥土固化装置攪拌部を清掃中、スクリューに右足を巻き込まれる

工種	機械の点検	発生日時	—			負傷部位	左右骨盤、尿道
作業	整理・清掃	年齢	56	経験年数	12年	傷類の別	左右骨盤骨折、尿道損傷
起因物	泥土固化装置	職種	オペレーター	入場後日数	24日		
災害程度	—	事故の型	はさまれ、巻き込まれ

被災者は、午前中の作業で泥土混合攪拌部の異常に気付いたが、何とか午前中の作業を終わらせた。午後の作業に備え点検しようと考えた被災者は、職長に泥土固化装置を停止させ、同僚と2人で混合攪拌部の集塵口蓋（鋼製）を開け、スクリュー上部に付着した泥土とゴミを1人で除去した。この後、スクリュー下部に付着した泥土とゴミを除去しようとした被災者は、スクリューの起動を職長に合図した直後に何らかの原因によりバランスを崩し、集塵口に右足を入れ込んだ。スクリューを起動した職長は、被災者の異常に気付き即座にスクリューを停止させたが、被災者はスクリューに右足を巻き込まれた。

人的	・ 攪拌機スクリューの回転・停止合図が不確実だった。	安衛法 20 条
物的	・ 混合攪拌部の集塵口周りに足場・手摺りがないため、無理な体勢で除去作業を行った。 ・ 開口部の覆い（集塵口蓋）を行わずにスクリューを回転させた。	安衛法 24 条 安衛則 101 条
管理的	・ 元請の作業指示・指導を受けることなく、作業員同士の判断により独断で点検作業を行った。	安衛則 35 条

人的	
物的	・ 混合攪拌部の集塵口周りに足場及び手摺りを新設する。 ・ 点検整備用に手元スイッチ（攪拌機スクリューの回転・停止用）を新設する。
管理的	・ 集塵口カバー開放時に、攪拌スクリューが回転しないよう、リミットスイッチを新設する。また開放時に回転させる必要がある場合のために、メッシュカバー（エキスパンドメタル）を取り付ける。 ・ 元請の指示のない作業（打ち合わせにない作業）は、絶対に行わないよう、全員に周知徹底させる。 ・ 作業手順を変更した場合は、連絡・報告を確実に行わせ、関係者に周知徹底させる。

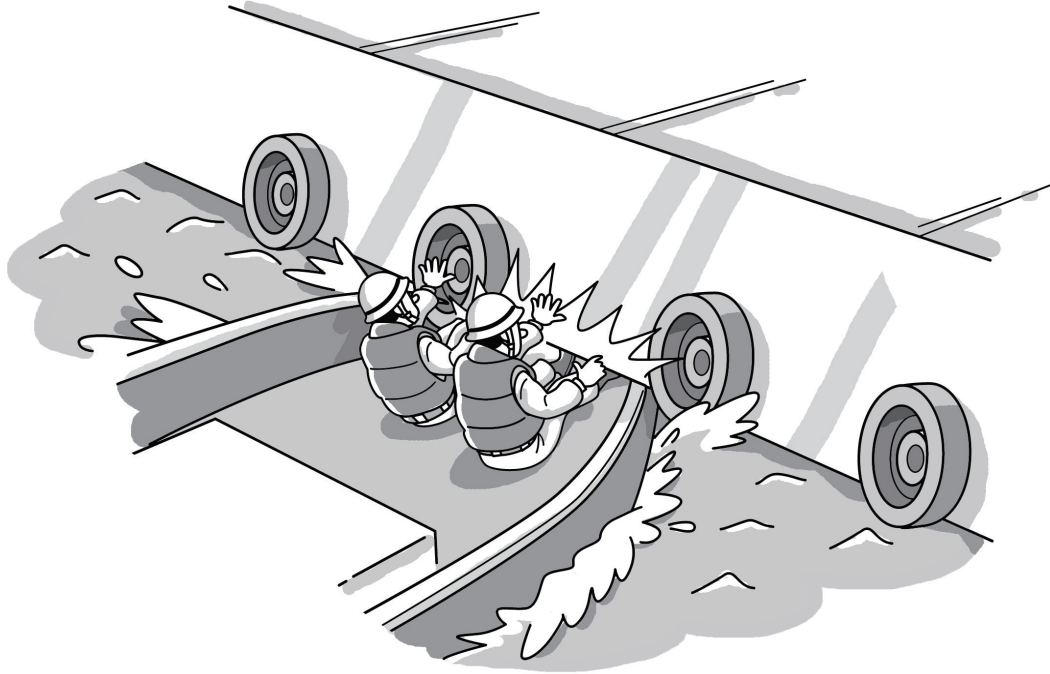
着火船での調査中、船と工作物の間に足をはさまれる

工 種	障害物調査	発生日時	平成 15 年 9 月 日 () 13:00 晴			負傷	ひざ
作 業	場内通行・移動中	年 齢	24	経 験 年 数	2 年 6 か月	部 位	
起 因 物	着火船	職 種	職員	入 場 後 日 数	—	傷 類	骨折
災害程度	休業 4 日	事故の型	はさまれ、巻きこまれ			の 別	
発 生 状 況	<p>着火船に 4 人乗船し、バースの海側前面から障害物調査を行っていた。調査は着火船を前面躯体の前垂部に押し付け、移動防止しながら実施していたが、波が押し寄せ一瞬船体レベルが下がり、前垂部下に船体が潜り込んだ。その際、前面で調査していた被災者 2 名がはさまれ負傷した。</p>						
発 生 原 因						関 係 法 令	
人 的	<ul style="list-style-type: none"> ・危険意識が欠如していた。 ・海象状況に対する認識不足。 					安衛法 24 条	
物 的	<ul style="list-style-type: none"> ・船体レベルが下がり、躯体下にもぐる。 						
管 理的	<ul style="list-style-type: none"> ・バース前面の構造等を事前に把握できていなかった。 						
対 策							
人 的	<ul style="list-style-type: none"> ・波浪状況を常に監視する。 						
物 的							
管 理的	<ul style="list-style-type: none"> ・バース前面の構造を事前に把握する。 ・作業標準・手順を検討する際、予期できる詳細なところまで事前にチェック

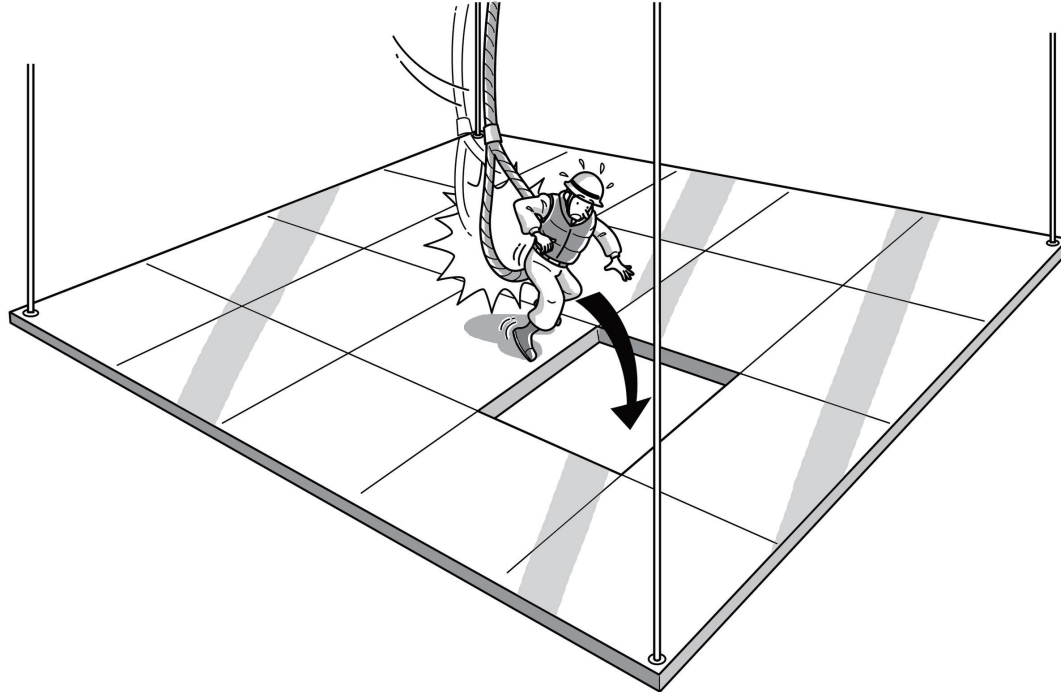
ワイヤーが後部より被災者に触れ、吊枠の開口部から転落

工種	—	発生日時	平成 19 年 6 月 1 日 (金) 16:18			負傷部位	胸部・左腎臓・脾臓損傷、頭部
作業	場内通行・移動中	年齢	51	経験年数	10 年	傷類	大動脈瘤・脾臓損傷、内出血等
起因物	吊枠の開口部	職種	船員	入場後日数	41 日	傷類の別	
災害程度	死亡	事故の型	墜落・転落				
発生状況	被災者は、吊りワイヤーロープ (φ110 mm) を吊枠天端高さまで起重機船の補巻きで吊り上げ、スイングし所定の場所へ差し替えるため移動したとき、ワイヤーが後部より被災者に触れ、数歩進んだ後、吊枠の開口部から転落した。						
発生原因							関係法令
人的	<ul style="list-style-type: none"> ・安全帯を使用していなかった。 ・開口部に不用意に近づいた。 						安衛則 520 条
物的	<ul style="list-style-type: none"> ・吊ワイヤーロープが被災者に触れる位置にあった。 						ク則 29 条
管理的	<ul style="list-style-type: none"> ・開口部の養生がなかった。 						安衛則 519 条
対策							
人的	<ul style="list-style-type: none"> ・安全帯使用。 						
物的							
管理的	<ul style="list-style-type: none"> ・開口部を養生し、その明示を行う。 ・吊りワイヤーの移動は、合図を相互に確認してから行うよう作業手順に追記する。

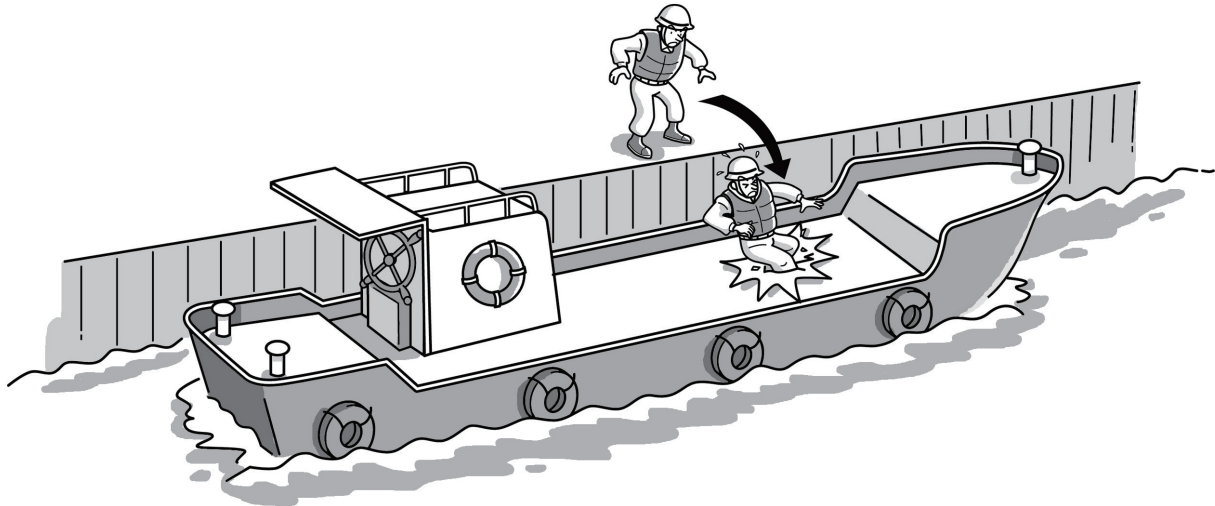
交通船に飛び降り負傷

工種	浚渫	発生日時	平成 16 年 5 月 7 日 (金) 12:10			負傷部位	胸部・両側肋骨
作業	場内通行・移動中	年齢	52	経験年数	20 年	傷類の別	打撲・骨折
起因物	交通船	職種	船員	入場後日数	17 日		
災害程度	休業 14 日	事故の型	激突				
発生状況	被災者は、投入作業中のガットバージへ J V 職員を送るため、ガットバージ船から交通船に移ろうとして交通船の甲板に飛び降りたが、甲板が抜け落ちて船底に転落し胸を強打した。						
発生原因						関係法令	
人的	<ul style="list-style-type: none"> ・高い所から (1.8m) 飛び降りた。 ・危険意識が欠如していた。 					安衛則 551 条	
物的	<ul style="list-style-type: none"> ・甲板が老朽化していた。 						
管理的	<ul style="list-style-type: none"> ・危険予知活動を行っていなかった。 					安衛則 35 条	
対策							
人的	<ul style="list-style-type: none"> ・慣れによる危険の意識高揚を図る。 ・飛び乗り・飛び降りをしていない。 						
物的							
管理的	<ul style="list-style-type: none"> ・危険予知活動の徹底を図る。

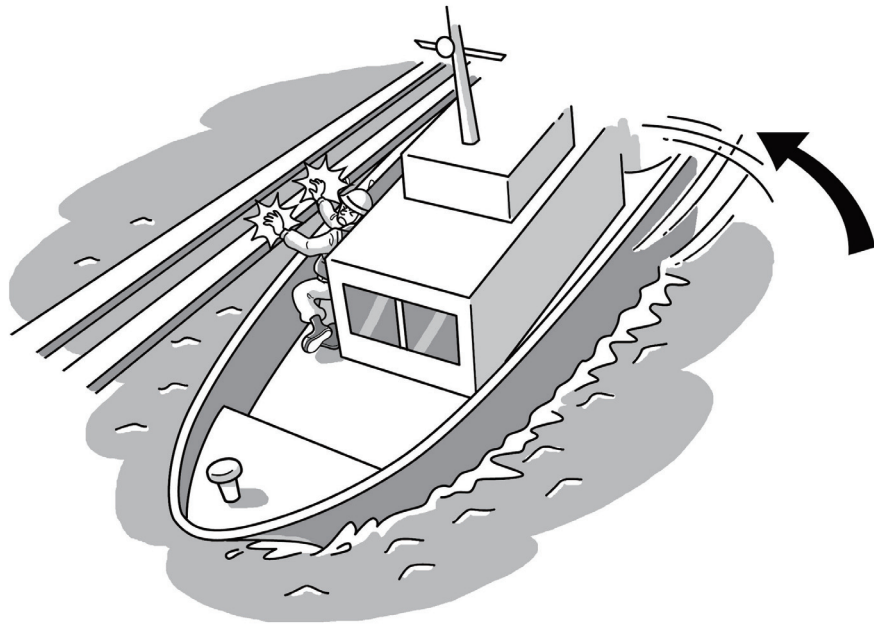
16 場内通行・移動中
 着火船が人道橋に接近したため接触を避けようとして、両手の指をはさまれる

工 種	—	発生日時	平成 19 年 5 月 29 日 (火) 17 : 45			負傷	両手指
作 業	場内通行・移動中	年 齢	59	経 験 年 数	8 年	部 位	
起 因 物	作業船	職 種	船員	入 場 後 日 数	77 日	傷 類	高度挫滅創・
災害程度	休業 30 日	事故の型	はさまれ、巻き込まれ			の 別	開放骨折

発生状況
 資材の運搬・荷卸し作業のため棧橋背面側に着火船をつけた。他の作業員が資材を持ち船を降りたとき、着火船が流され仮設の人道橋と着火船が接触しそうになったため、被災者が人道橋を手で押さえ接触を防ごうとしたが、人道橋と着火船の船室上部との間に両手の指がはさまれた。

発 生 原 因		関係法令
人的	・ 船の接触を手で防ごうとした。	
物的		
管理的	・ 潮の流れが把握されていなかった。 ・ 作業要員の配置が適切でなかった。

対 策	
人的	・ 不意の危険に対する予測を常に行うようにする。
物的	
管理的	・ 作業手順を全員が周知し、徹底する。 ・ 作業要員の適正配置をする。

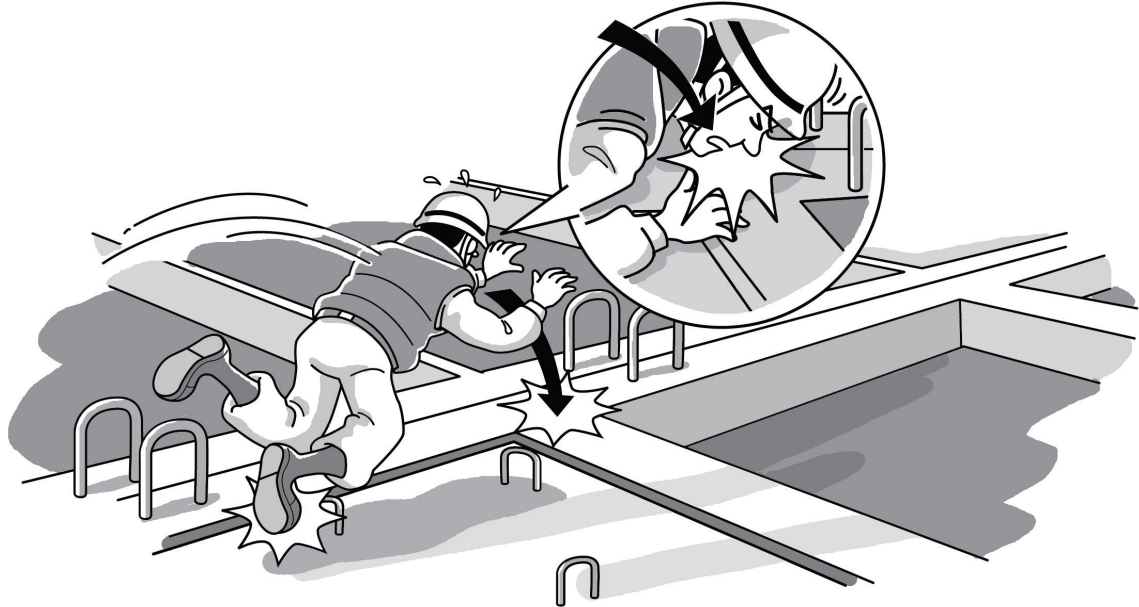
蓋ブロックの吊りフックにつまづき転倒、顔面を強打

工種	本体工	発生日時	年 月 日 () 13 : 12			負傷部位	顔面
作業	場内通行・移動中	年齢	52	経験年数	34年		
起因物	蓋ブロックの吊フック	職種	主任技術者	入場後日数	—	傷類	裂創
災害程度	不休	事故の型	転倒			の別

発生状況 被災者（元請け構成会社の主任技術者）は、発注者が行う出来形確認を現場代理人に代わり臨場した後、後続作業である蓋ブロック据付作業の開始を起重機船に指示するために振り返った際、設置済みの蓋ブロックの吊りフック（幅 96 mm、高さ 78 mm、径 16 mm）につまづき転倒し、ケーソンの側壁の上部角面に顔面（鼻）を強打した。

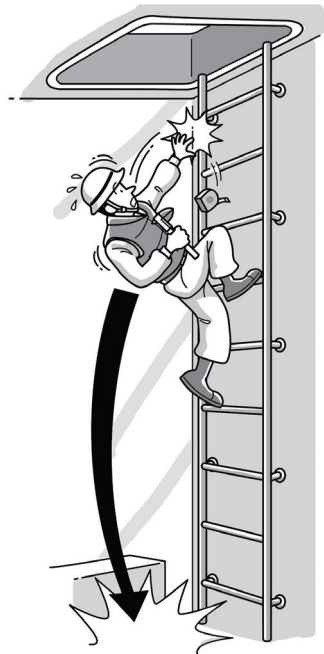
工具を持ったまま機関室への梯子を降りる際、1.5mの高さから転落

工種	—	発生日時	平成 11 年 5 月 26 日 (水) 8 : 50			負傷部位	左足
作業	場内通行・移動中	年齢	61	経験年数	—	傷類の別	大腿骨骨折
起因物	梯子から	職種	船員	入場後日数	—		
災害程度	休業 70 日	事故の型	墜落・転落				
発生状況	係留中の起重機船内で、機関長（被災者）が機関部点検のため、甲板上の機関室入口用ハッチから、片手に工具（スケール、ノギス）を持ったまま梯子を使って機関室に降りる際に、約 1.5m の高さから転落し、左足太股部を骨折した。						
発生原因						関係法令	
人的	<ul style="list-style-type: none"> 油断、軽視していた。 上がり方、下がり方を誤った。（手にもものを持ってはしごを下りた。） 					安衛法 24 条	
物的 管理的	<ul style="list-style-type: none"> 打合せ・指示が不十分。 					安衛則 521 条	
対策							
人的 物的 管理的	<ul style="list-style-type: none"> 梯子の昇降時は物を持たないよう徹底する。 作業開始前の打合せ・危険予知活動を必ず行う。

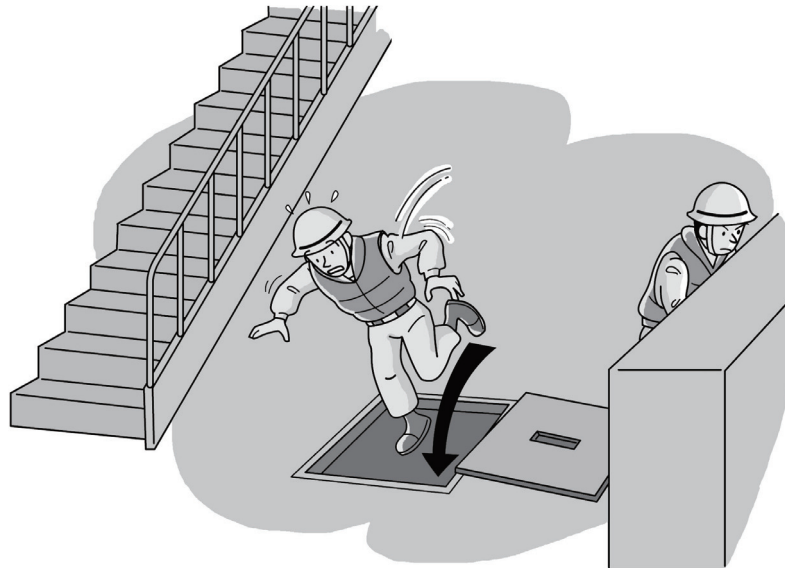
暗室状態の機関室で出入口階段へ移動中、開口部に
踏み込み転落

工種	雑作業	発生日時	年 月 日 (水) 10:10			負傷部位	左下腿
作業	場内通行・移動中	年齢	54	経験年数	34年	傷類の別	挫滅創、筋損傷
起因物	プレート鉄板開口部	職種	船員	入場後日数	—		
災害程度	不休	事故の型	墜落・転落

発生状況 作業船現状確認及び資機材点検確認のため訪船したが、暗室状態のため懐中電灯を3名のうち2名が手に持ち機関室に入室、床に開口部があることを確認しエンジン起動部に向い、作動操作を行ったが作動しなかったため被災者が無灯で点火剤を取りに出入口階段へ向い開口部に気付かずに開口部に踏み込み転落し負傷した。

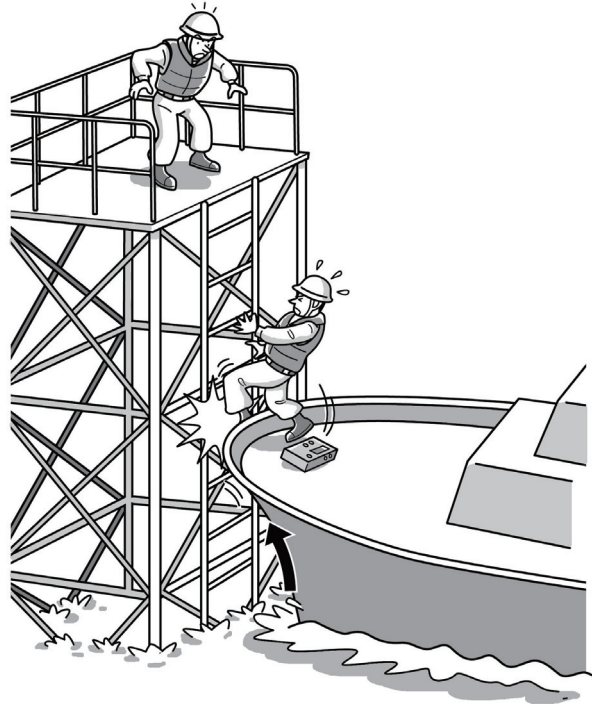
測量檣の梯子と交通船の間に足をはさまれる

工種	測量・調査工	発生日時	平成 17 年 1 月 7 日 (金) 14 : 10			負傷部位	左足中足骨 (2箇所)
作業	場内通行・移動中	年齢	57	経験年数	12年	傷類	開放性骨折
起因物	その他	職種	船員	入場後日数	140日	傷類の別	
災害程度	休業 68 日	事故の型	はさまれ、巻き込まれ				
発生状況	作業船の舳先を測量檣の昇降タラップに押し付け、測量器具を両手で抱えて運搬を行っていた処、波浪により通船が下降しバランスを崩した。左足を舳先に乗せた瞬間に通船が上昇し、檣のタラップと舳先の間に左足をはさまれ被災した。						
発生原因						関係法令	
人的物的	・両手で荷物を持っていた。						
管理的	・波浪における注意喚起が十分でなかった						安衛則 35 条
対策							
人的物的	・片手持ちできる荷姿形状とする。						
管理的	・新規入場時に波浪における危険要因を教育する

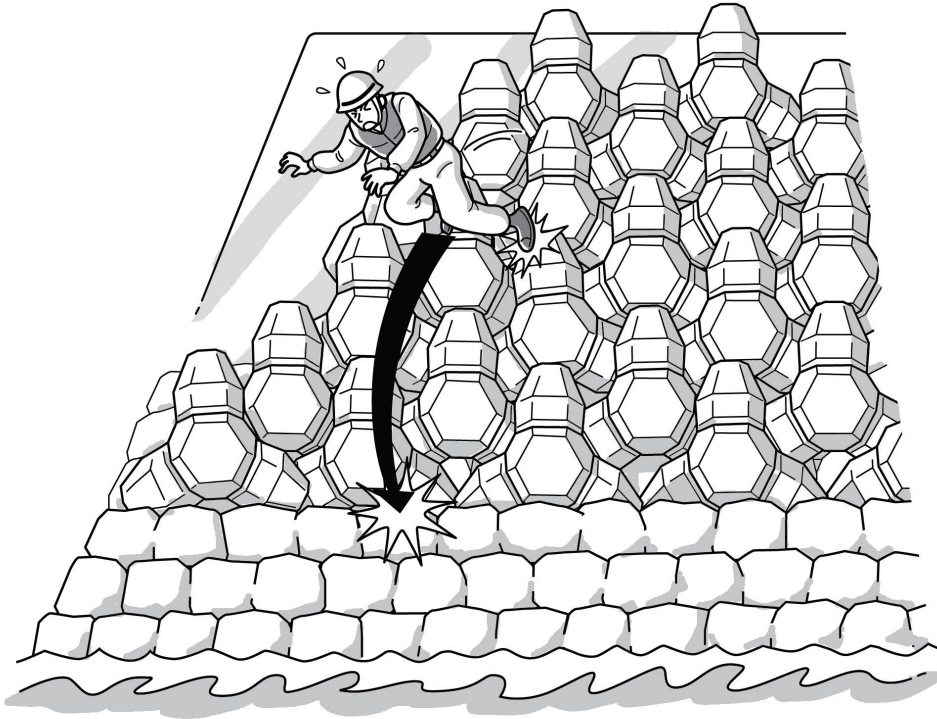
異形消波ブロックから転落

工種	コンクリートブロック工	発生日時	平成 20 年 2 月 2 日 (土) 10 : 30			負傷部位	左膝蓋骨
作業	場内通行・移動中	年齢	36	経験年数	12 年	傷類の別	左膝蓋骨骨折
起因物	—	職種	職長	入場後日数	232 日		
災害程度	休業 14 日	事故の型	墜落・転落				
発生状況	異形消波ブロックの昇降梯子を一時撤去していた。被災者は据付ピッチ確認のため上部工から異形消波ブロック伝いに降りていた、その途中据付箇所より約 1.0m の場所でバランスを崩し、転落した。						
発生原因							関係法令
人的	<ul style="list-style-type: none"> ・ブロックの上を昇降した。 ・検査のために撤去していた梯子を復旧していなかった。 						安衛法 20 条
物的							
管理的	<ul style="list-style-type: none"> ・安全な通路を設けていなかった。 						安衛則 540 条
対策							
人的	<ul style="list-style-type: none"> ・必ず梯子を使って据付箇所へ昇降する。 ・一時撤去した梯子は速やかに復旧する。 						
物的							
管理的

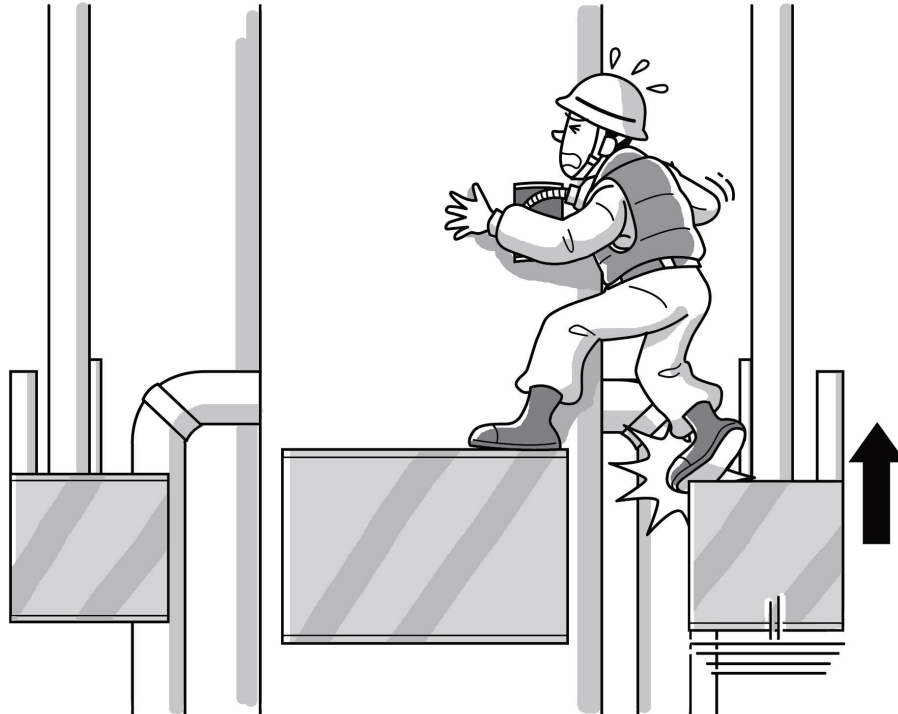
杭打船上で燃料補給中、船体の動揺により足をはさまれる

工種	杭および矢板	発生日時	平成10年11月 日 () 9:15			負傷部位	右足先
作業	準備	年齢	53	経験年数	33年	傷類の別	骨折
起因物	基礎工事用機械	職種	とび工	入場後日数		傷類の別	骨折
災害程度	休業60日	事故の型	はさまれ、巻き込まれ			傷類の別	
発生状況	杭打船上でディーゼルハンマー（8t）を鋼管矢板に預けたまま、燃料及びオイルの補給作業を開始した。ハンマーのリーダーガイド上に左足、ハンマー吊用滑車枠上に右足を掛け、燃料ホースを用いて燃料の補給を行っていたところ、他船舶の航跡波により杭打船が揺れて滑車枠が上昇し、ハンマー吊りガイドとの間に右足先をはさまれた。						
発生原因						関係法令	
人的	・危険に対する認識が不足していた。						
物的	・給油用の足場設備がなかった。 ・ウィンチのワイヤーを緩めていなかった。					安衛法 20 条	
管理的	・作業手順が不徹底であった。					安衛側 35 条	
対策							
人的	・安全教育を実施する。						
物的	・給油用の足場を確保する。 ・給油時には、ウィンチのワイヤーを緩める						
管理的	・作業手順の周知・徹底を図る。

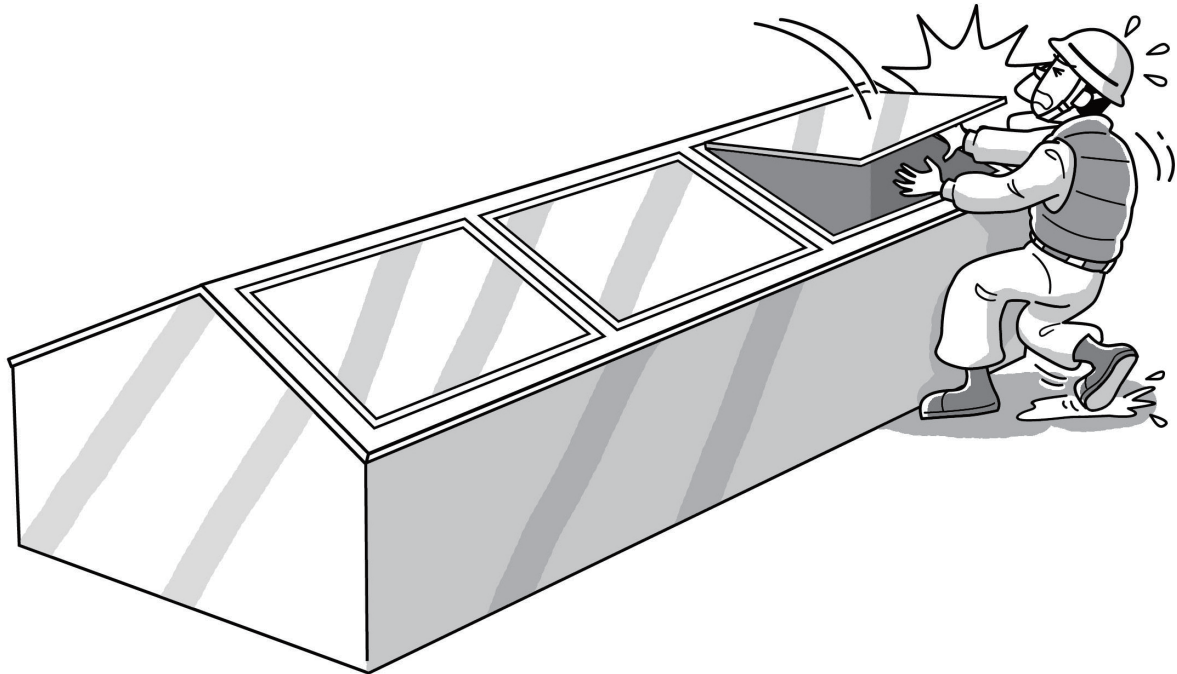
ポンプ船のハッチを開放中、足元が滑りハッチにはさまれる

工種	浚渫・床掘り	発生日時	平成10年8月31日(火)			負傷	右手
作業	準備	年齢	19	経験年数	2年	部位	
起因物	ハッチ	職種	船員	入場後日数	—	傷類	背部打撲
災害程度	—	事故の型	はさまれ、巻き込まれ			の別	伸筋腱断裂
発生状況	ポンプ浚渫船のスカイライトデッキ上の屋上通風口ハッチ(重量20~30kg)を開放するため、ハッチを肩で支え、ストッパーを取付ける作業をしていた際、デッキ上が雨で濡れていたため、足元が滑り、肩の支えが外れてハッチが落下し、ストッパーを取付けようとしていた右手をはさんだ。						
発生原因						関係法令	
人的	<ul style="list-style-type: none"> ・2人で作業を行わなかった。 ・手でハッチを支えなかった。 						
物的	<ul style="list-style-type: none"> ・足元が雨で滑りやすかった。 						
管理的	<ul style="list-style-type: none"> ・作業手順がなかった。 					安衛則35条 船安衛則5条	
対策							
人的	<ul style="list-style-type: none"> ・作業は、2人で行う。 ・作業手順の周知を行う。 						
物的	<ul style="list-style-type: none"> ・降雨時には、滑りにくい作業靴を着用する。 						
管理的	<ul style="list-style-type: none"> ・作業手順を作成し、教育を行う。

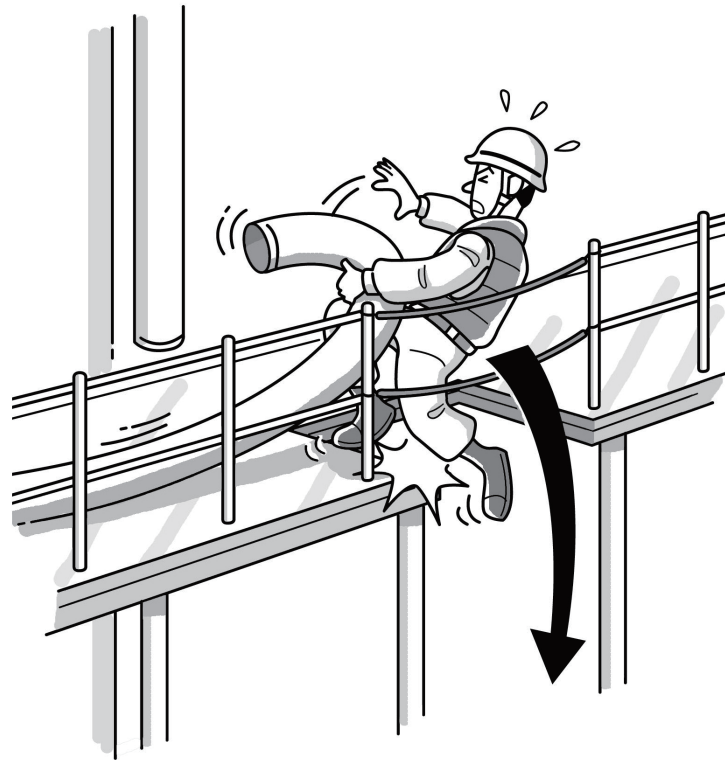
送水用ホース運搬中に、開口部から海中に転落

工種	杭および矢板	発生日時	平成 18 年 1 月 18 日 (水) 13:50			負傷部位	右手第 4 指、左手第 3 指、左膝
作業	準備	年齢	62	経験年数	6 年		
起因物	鋼製作業床	職種	普通作業員	入場後日数	2 日	傷類の別	骨折、打撲
災害程度	休業 49 日	事故の型	墜落・転落

発生状況 鋼製足場に仮置きした送水用ホースを次に掘削する鋼管にかけるため、後ろ向きで持ち抱えながら移動させていた際、後方を確認しなかったため、後方にあった開口部から海中に転落した。転落する際に、左膝部を打撲し、両手で鋼製足場をつかんだため、両手指を骨折した。

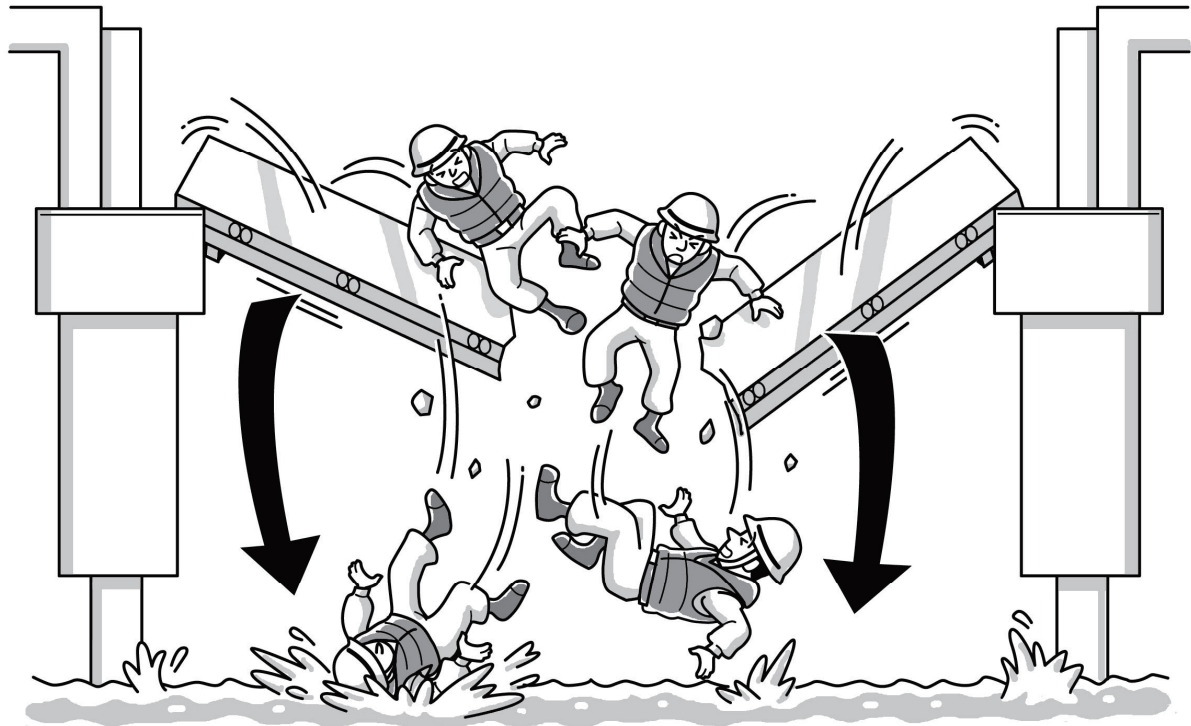
栈橋PC梁のはつり作業中、中心から折れ海中に転落

工種	港湾設備	発生日時	平成10年7月 日 () 14:30			負傷部位	呼吸器系統
作業	その他	年齢	53	経験年数	10年	傷類の別	窒息
起因物	構築物	職種	土工	入場後日数	—		
災害程度	死亡	事故の型	おぼれ

発生状況 プレキャストコンクリート製栈橋のスラブと梁のはつり作業中、最後の梁の上部2層をはつり終え、下部中心部をはつり始めた時、切断していた梁が中心部から折れて足場に荷重が掛かって崩れた。足場上には、土工2名とはつり工2名がおり、足場と共に海中に転落した。3名は泳いで助かったが、1名は足が梁の下敷きになりおぼれた。

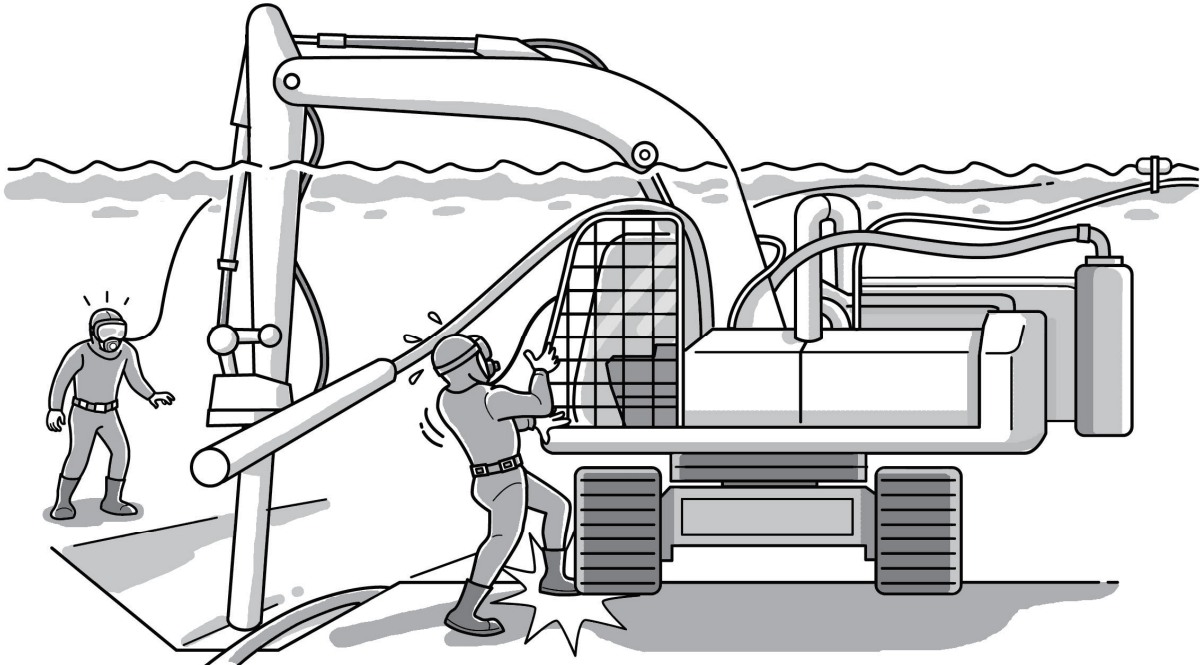
マリンバックホーの走行レバーに触れ、足をはさまれる

工種	ケーブル敷設	発生日時	平成 13 年 12 月 15 日 (土) 11:30			負傷部位	右足甲
作業	その他	年齢	31	経験年数	9 年	傷類の別	骨折
起因物	マリンバックホー	職種	潜水士	入場後日数	25 日		
災害程度	—	事故の型	はさまれ、巻き込まれ

発生状況 水深 2m 程度の場所で既設ケーブル下の砂をエジェクターで吸込み、ケーブルを下げる作業中に、バックホーの位置を確認するため、被災者がストッパーを掛けずに運転席を離れてバックホー脇に降り立った際、背面から返し波を受けて体のバランスを崩し、右手がバックホーの走行レバーに当たり、バックホーが動き出して被災者の右足に乗りかかり骨折した。被災者は、フーカー装備で潜水作業を行っていた。

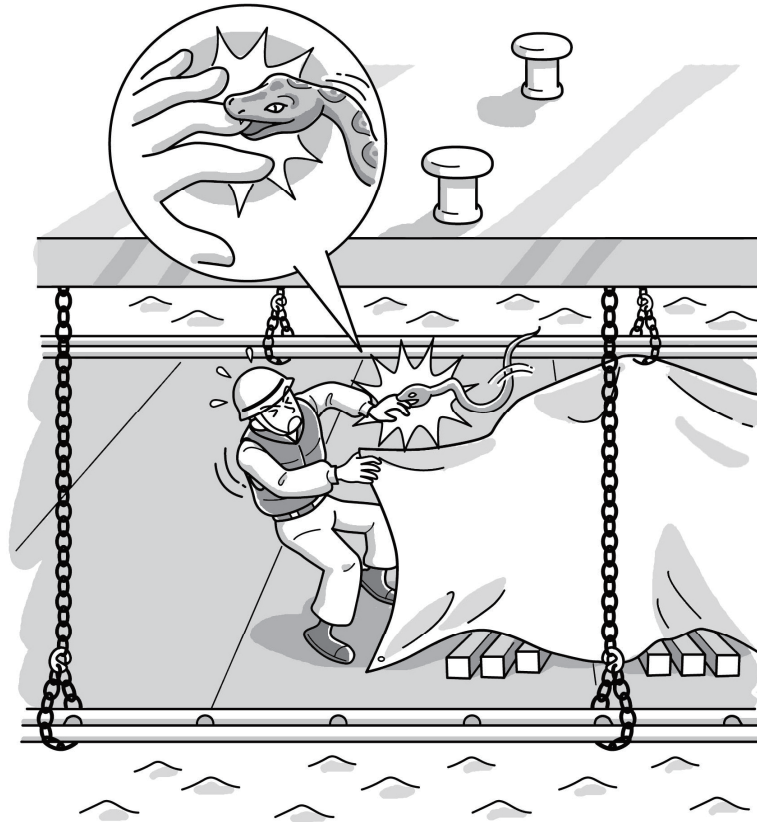
海上栈橋下の吊足場上で、流れ着いたマムシに噛まれる

工種	栈橋	発生日時	平成 11 年 7 月 21 日 (水) 7:50			負傷部位	左手中指
作業	その他	年齢	30	経験年数	6 年		
起因物	マムシ	職種	その他	入場後日数	—	傷類の別	マムシ噛み傷
災害程度	休業 2 日	事故の型	その他				
発生状況	栈橋下面の補修作業において、海面より 10 c m 付近の吊足場上で蛇を発見し、マムシと分からずに海面に追い払った。その後、吊足場上にモルタル落下防止用の養生シート（ブルーシート）敷設中、海面を泳いで再び接近してきた蛇に左手中指を噛まれた。後に、マムシと判明した。						
発生原因						関係法令	
人的	・危険・有害物（マムシ）に対する認識不足。					安衛則 35 条	
物的	・毒をもった蛇であった。						
管理的	・足場の位置が海面に近かった。 ・危険小動物等に関する教育が不十分であった。						
対策							
人的	・危険・有害物に関する教育を実施する。						
物的	・海面からの侵入が不可能な高さに足場を設置する。						
管理的	・マムシ等の危険小動物に対する安全教育を行う。
