改修工事の落とし穴

事例から学ぶトラブル防止策

一般社団法人 日本建設業連合会 関西委員会

はじめに

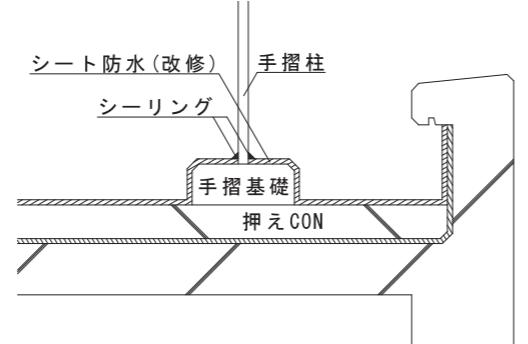
図1 改善前の納まり図

屋上の防水改修工事で、既存アスファルト防水押えコンクリートの上にシート防水を全面施工する工法を採用した。当該防水改修工事においては10年保証期間が契約条件であった。防水シートと屋上手摺基礎との取合い部分を巻き上げずに平場の端部でシール打ちするという処理を行っていた。社内検査の段階でシール打ちによる処理を含めて10年保証が可能なのかと指摘を受け、材料メーカーや協力会社に問合せをしたところ、シールについて材料メーカーが10年保証を出さないことが判明し、全体として10年保証ができない納まりになっていた。

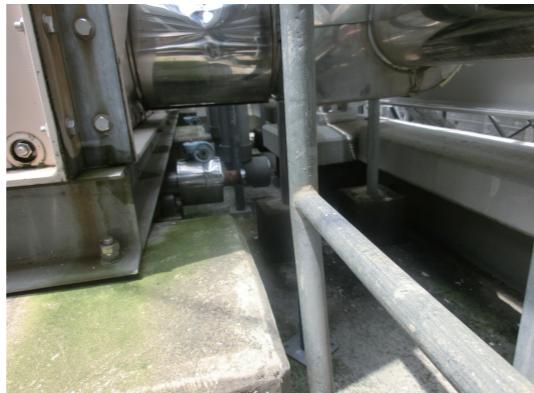
写真1 防水するにも体が入っていかない

- 本来の防水全面改修のあり方は、防水工事に支障がない設備等を除き、一時撤去してから防水を適切に改修することが大切である。
ただし、設備や手摺等の設置物が容易に盛替えできない場合が多く、そのような条件の場合、相応なコストが発生する。また、機能上、盛替えができない設備がある場合も多い。
- 屋上防水の改修の前提条件として、設備等の設置物の一時撤去や盛替えが発生することを認識して計画を行う。そのうえで、発注者に説明し、理解を得る。

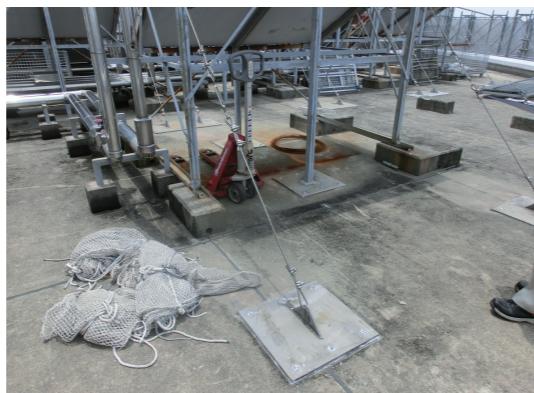
写真2 屋上にはべた基礎がたくさん

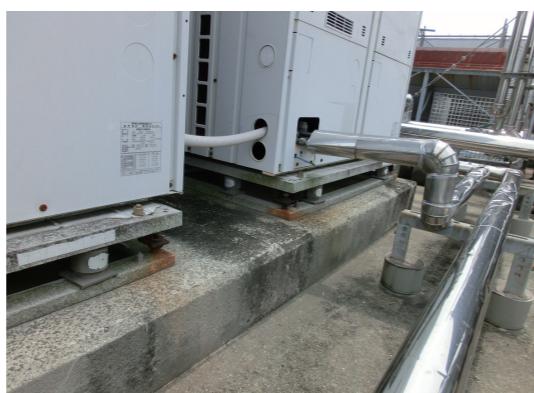
写真3 盛替えのできない配管や基礎

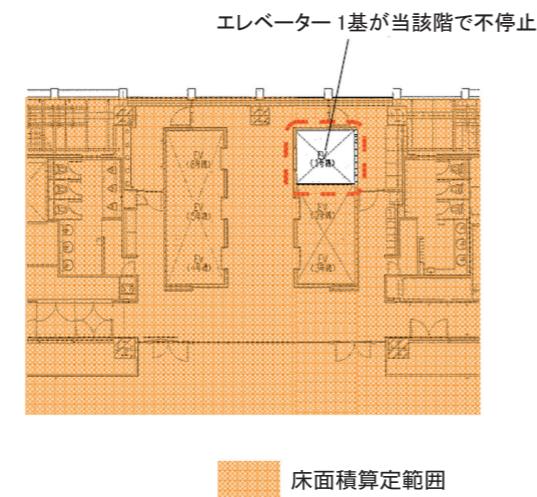
図1 改修前イメージ図

社内事前検討の際に、着床工事に伴い、エレベーター昇降路部分が床面積に算定され、面積増となることに対しての行政機関への申請の不備を指摘された。

また、当該階の面積増により、建物全体の容積率が超過することが発覚した。

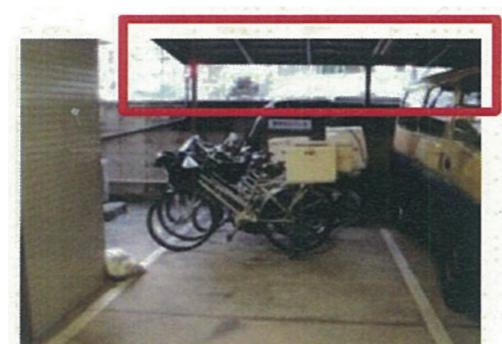
写真1 駐輪場から見た駐車場屋根

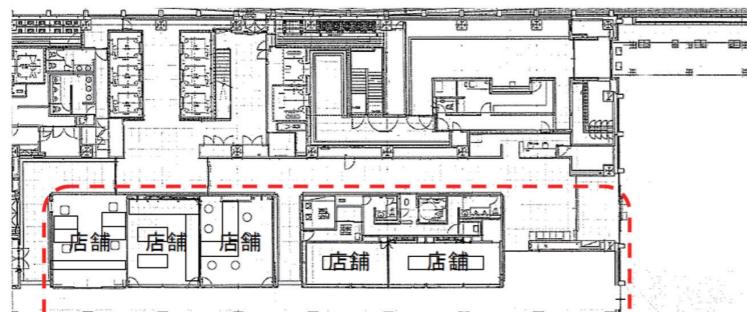
図面1 改修前イメージ図

改修前の店舗における間仕切りでは、床面積100m²以下の防煙区画で、排煙設備の設置が免除されていた。

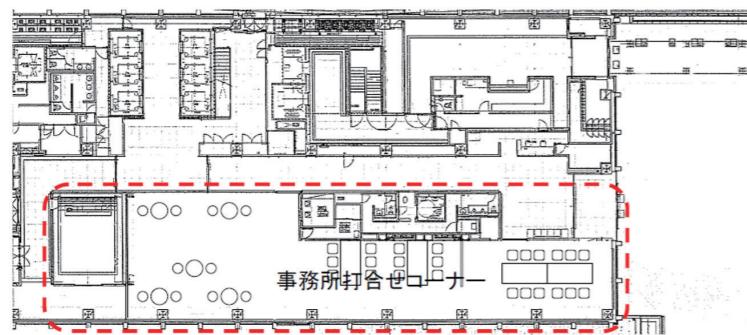
図面2 改修後イメージ図

改修後は大部屋仕様の事務所打合せコーナーになるため、排煙設備の設置について検討が必要であったにもかかわらず、検討を実施していなかった。

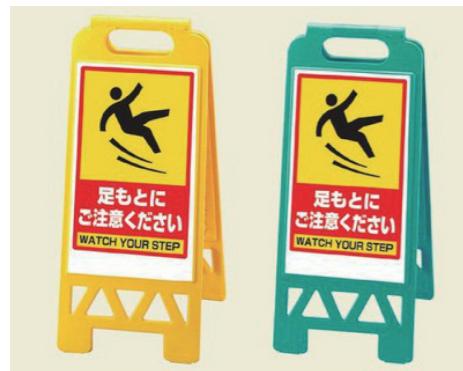
写真1 危険表示看板¹⁾

事故以後は作業員と入居者の動線が交わる共用部作業において、床の養生シート張りを中止した。危険表示看板を設置し、作業後の清掃作業を確実に行った。

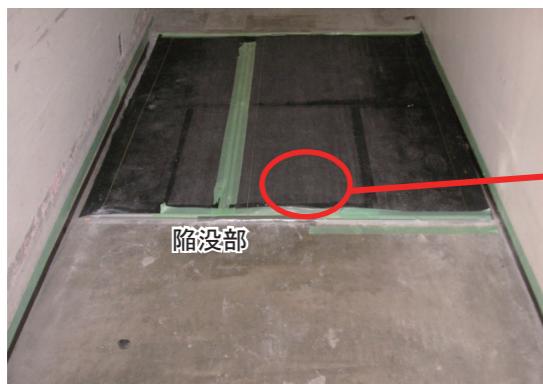
緊急の対応依頼により、仮設通路として床スロープの設置を行ったところ、荷物搬入台車が通過した際にベニヤ板が破損し、表面養生のゴムマットに窪みが生じた。

写真1 養生箇所全景
(下地 桟木@450、コンパネ t-9mm、の上ゴムマット敷)

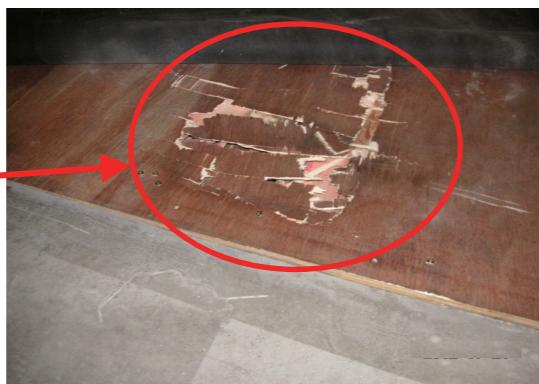
写真2 養生陥没部接写
(ゴムマットをめくった状況)

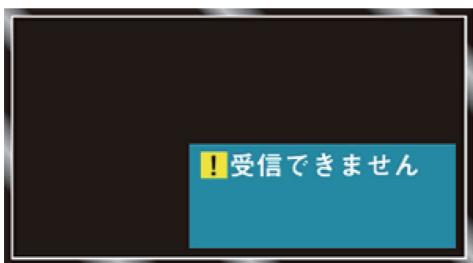
ブラックアウト

ブロックノイズ（モザイク状の乱れ）

写真1 地上デジタル放送の受信障害例
(この他、画面の静止などがおもな現象となる)

新規のテレビアンテナを足場より高い位置に取り付け、在来アンテナ線に接続することで解決した。

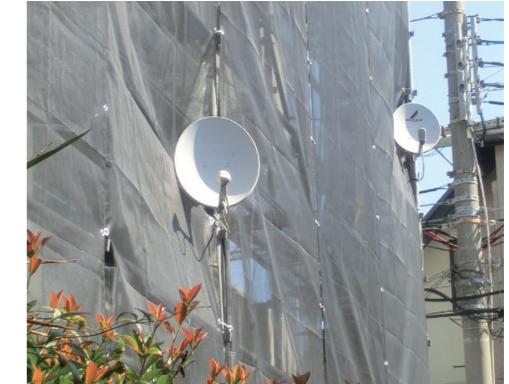
写真3 足場架設に伴い電波受信が難しくなる
ため、足場の外側に盛替えた例

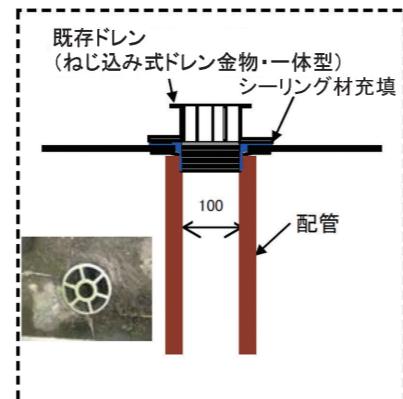
図1 改修前状況

屋上防水改修工事において、施工中の昼休みの休憩の際に、降雨により、屋上折板と縦樋の隙間から浸入した雨水が天井裏に浸入し、天井面のボードを濡らした。

- 施工途中での突発的な雨水対策を具体的に検討・立案したうえで、関係者に周知する。
 - 休憩等の短時間であっても、現場を離れる際に必ず降雨時の雨養生対策を施す

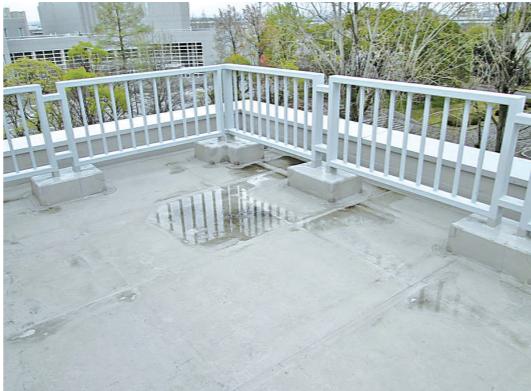
写真1 屋上の水溜り状況

- 既存勾配について調査を行い、改修で行う防水に対して十分な勾配があるかを確認する。
- 勾配が十分に確保されていない場合は契約前に水溜りができる可能性を伝え、勾配調整実施を提案する。
- 機械基礎やはと小屋、設備機器の配管等で勾配調整を実施するのが困難な場合もあるので、注意する。

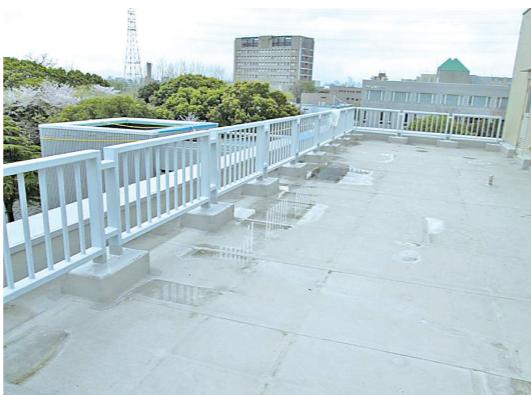
写真2 屋上の水溜り状況

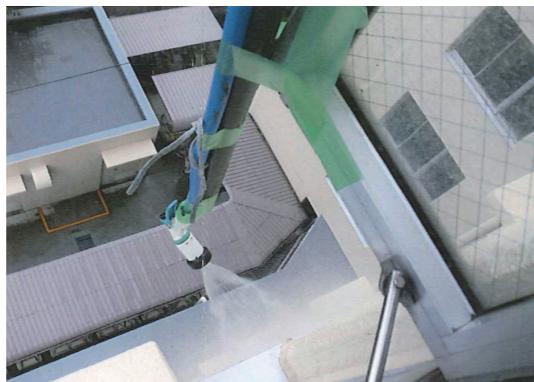
改修時その部位に微細クラック（0.2mm以下）があり、微弾性フィラーを擦り込み塗装を行った。建物の挙動・地震等による外的要因により該当部位に新たにクラックが発生し、漏水したものと思われる。外壁クラック部からホースで散水試験を行い、内部への漏水を視認したので内部仕上を撤去したところ、改修時とは異なる約1.0mmの大きなクラックを確認した。

写真1 散水によるクラック調査状況

今回の漏水は、改修後の地震の繰り返しの揺れによる新たなクラックが発生したことによるものであることを、施工時の記録とともに発注者である管理組合に説明し、管理組合の費用負担により補修した。

- 改修後のトラブルを防止するため、施工写真（改修前の現況写真、改修施工写真等）や記録を残す。

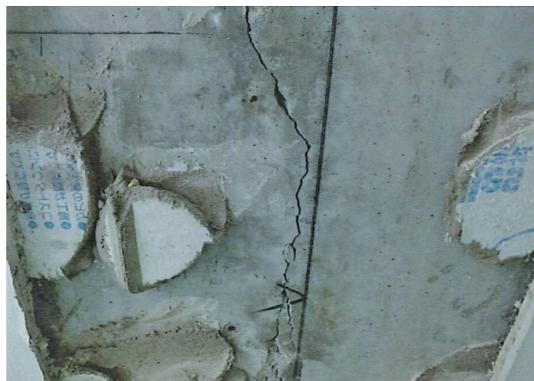
写真2 内装撤去後の内部クラック状況

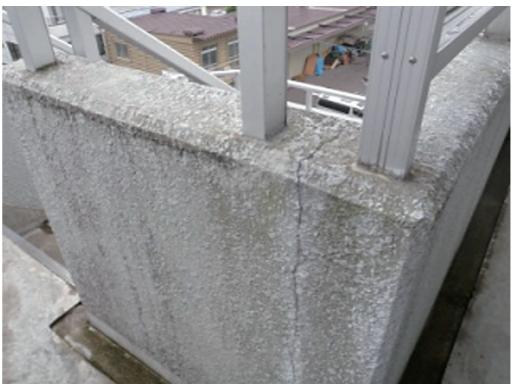
写真1 廊下手摺のクラック

手摺天端のクラック調査を行い、Uカットシールで処置し、ふくれた部分を剥がしたのち下地補修を行い、再吹付を行った。

- クラックの処理方法については、ひび割れの状況により適正な処理を行う。
- 天端に金属手摺等がある場合は、手摺足元のコーティングを行う。
- クラック調査は改修部すべてを行い、立面図等にクラックの大きさ（巾、長さ等）を記録する。

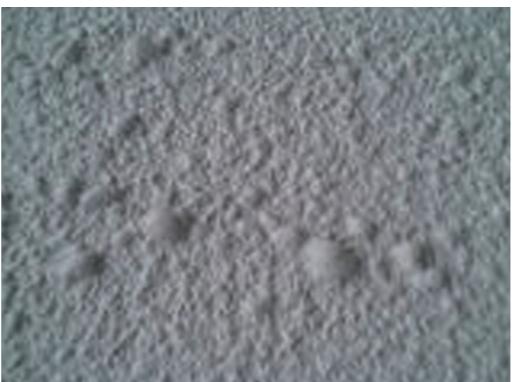
写真2 塗膜のふくれ

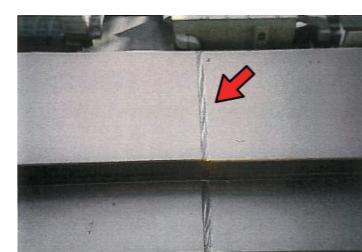
事務所ビルの外壁改修において、既設アルミニウムウォールパネルのシーリング（2成分型変成シリコン）を打ち替えたあとにフッ素樹脂塗装を施工したところ、3カ月後にパネルのシーリング上の塗膜が剥離した。

剥離は、シーリングのブリーディングによる汚損防止として採用したエポキシ系下塗り材とシーリング材との層間で発生しており、徐々にシールぎわのアルミパネル部分へ剥離が拡大した。

シーリング上に塗装を施した試験体を作成し、温度差による伸縮や下地挙動の再現試験を行ったところ、塗膜の割れが一部で発生したが、浮きや剥離は確認されなかった。したがって、剥離の直接的な原因は、混和量の間違い、攪拌不足による硬化不良等2液型のエポキシ系下塗り材の施工不良と判断した。

写真1 目地部における塗膜の状態

既存のシーリングとアルミパネル上の塗膜を撤去したうえ、アルミパネルのみフッ素塗装を再施工したのち、色合わせしたシーリングを素地仕上げで施工した。

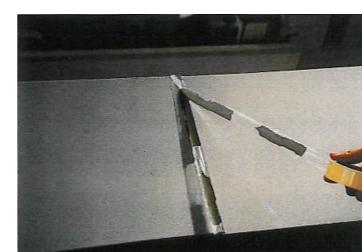
写真2 塗膜のテープへの付着状況

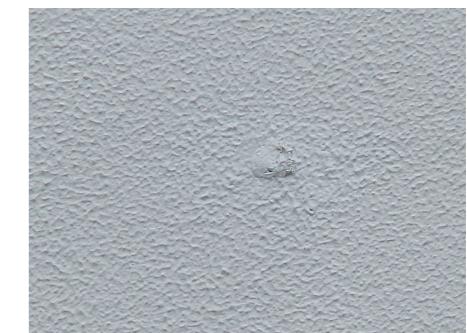
写真1 壁つなぎ不具合状況

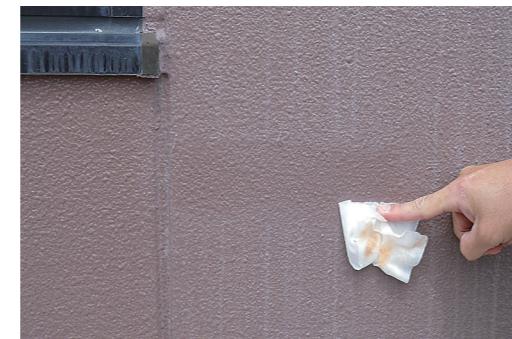
事務所ビルにおいて、外壁塗装が劣化しチョーキングが発生した。外壁は上部を白色、下部を濃色で塗り分けており、濃色部の退色が目立つ状態だった。竣工後の年数が浅かったこともあり、意匠的に劣化していない白色部は発注者の承諾を得たうえで既存のままとして、濃色部のみの塗替えを行った。

写真1 壁の汚損状況
(庇および窓の水切の下では汚損が見られない)

上部の白色部分を塗り替えた。

- 外壁更新にあたっては、劣化が目立つ部分のみをその都度部分更新するのではなく、全面を診断したうえで判断し、実施することが建物の美観と防水性能保持の点から重要であることを発注者に説明する。

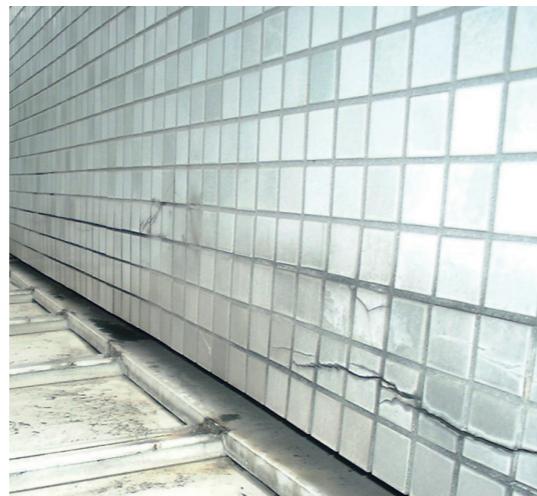
写真1 浮き・クラックが発生したタイル

上記のリスクを説明し、外壁タイルを下地から撤去せずに既存タイルの上に新しいタイルを張る工法を提案し、了解を得ることでリスク回避を行った。

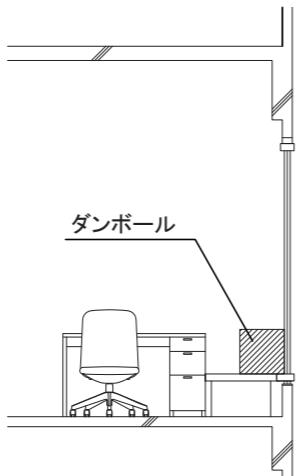
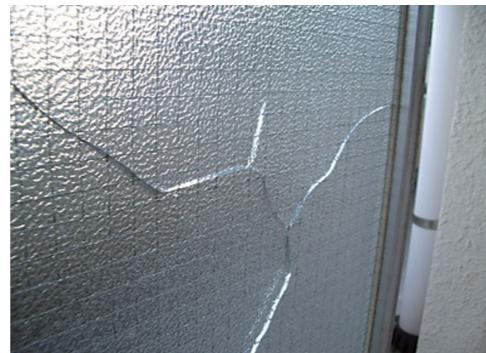
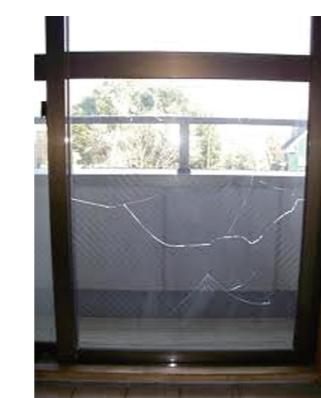
事務所ビルの改修工事において、入替えを行った網入りガラスが割れたと連絡があった。確認したところ、外部に面したFIX窓（H=2000程度）のガラスにひびが入っていた。

ひびが入った東面の窓ガラスは、面台の上のダンボールが窓ガラスと接触した状態で置いてあり、ガラスに日光が当たった際、ダンボールが接触しているガラス部分とその周辺との温度差が生じ、熱割れが起こった。

- 竣工引渡し時に、発注者にガラスは諸条件により熱割れを起こす可能性があることを説明をする。
- アフター点検や営業訪問時にも、発注者、建物使用者にガラスの熱割れ現象について伝える必要がある。

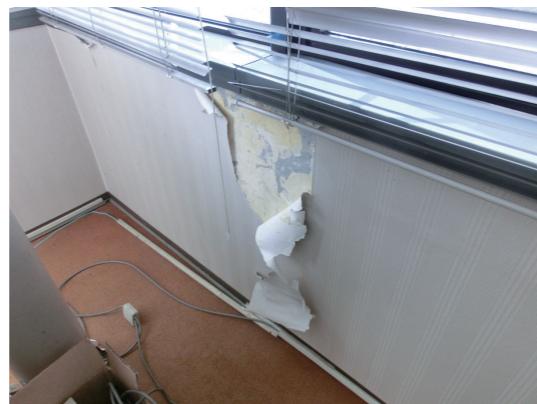
内装改修工事において、クロスを剥がすと下地の石膏ボード表面の積層紙がクロスとともにめくれ下地処理ができない状態になった。

今回の内装改修が2度目であったことや、クロスの接着力が強かったことで、石膏ボードの積層紙をクロスとともにめくり上げた。

発注者に了解のもと、既存下地ボードの上に新たにボードを増張りした。下地の老朽化を増張りすることで無効化でき、さらに布クロスのクロスジョイントをボード目地で納めることが可能となり、美観を確保できた。

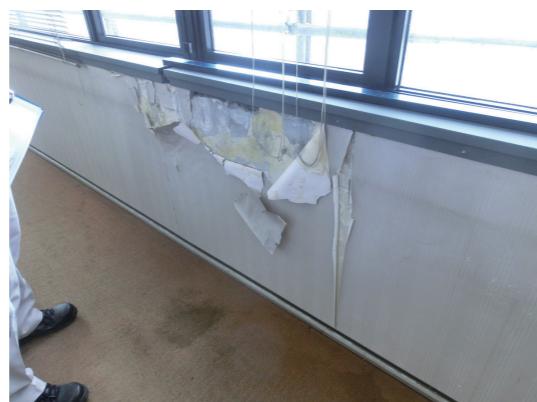
写真1 下地ボード状況

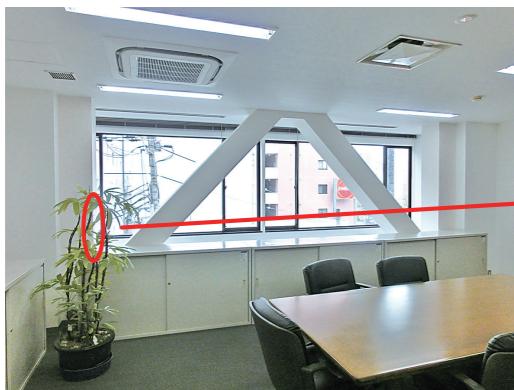
短工期、かつ夜間作業のみの工事であったため、工程に全くの余裕がなく、下地処理が不十分な状態で塗装仕上げを行ってしまった。

写真1 下地処理不良による施工例

- 改修工事において、作業時間が限られることが多いが、塗装本来の工程（下地処理→下塗り→上塗り）を守ることが大切である。工程を見込んだ計画を立て、発注者に理解を得る必要がある。
- やむを得ず、短工期で仕上げなければならない場合は、設計者、発注者と協議し、クロス張りとするなど仕様を変更するか、適正な作業時間を確保できるよう協議する。

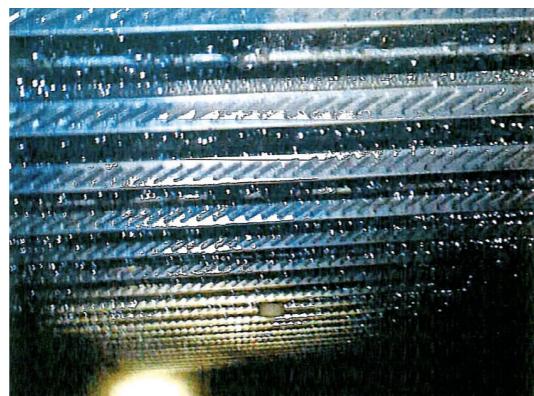
写真1 結露発生状況

- ① 2階床デッキスラブ裏面に不燃断熱材の吹付けを行う。
- ② 冷蔵庫上部の天井裏に除湿機を設置する。

対策としては、建物内を除湿して空気中の水分を減らすか、露点以下になる壁面に断熱材を施すことが有効である。なお、浴室や厨房で発生する結露の対策としては、湿気を含んだ空気を滞留させないために換気すると効果があるが、夏型結露の場合に換気をすると外部の湿気を取り込んで逆効果になるので注意する必要がある。

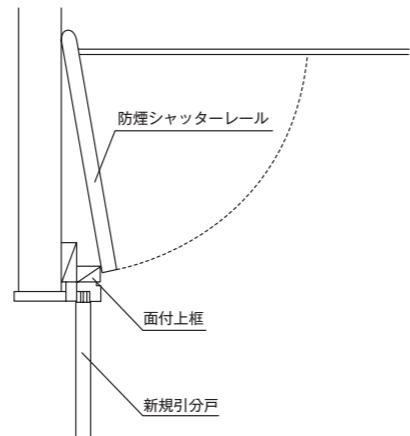
図2 不具合状況断面図

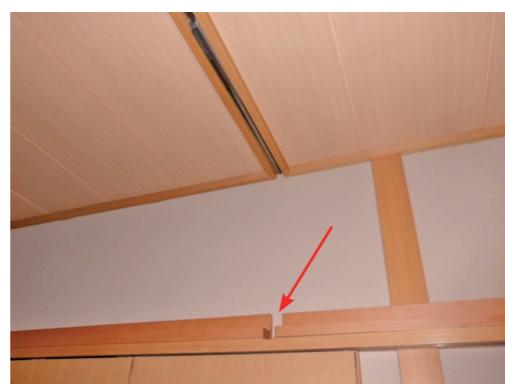
障害となった上框を切欠き加工して防煙シャッターの動作確認を行い、防煙シャッターが正常に動作するようにした（写真1参照）。

写真1 上框加工後写真

- 新しく施設を追加したり、変更したりする場合は、周辺にある施設、設備等を確認しておく。とくに防災設備や建具等の機能に係るものについては、見落としがないように確認する。

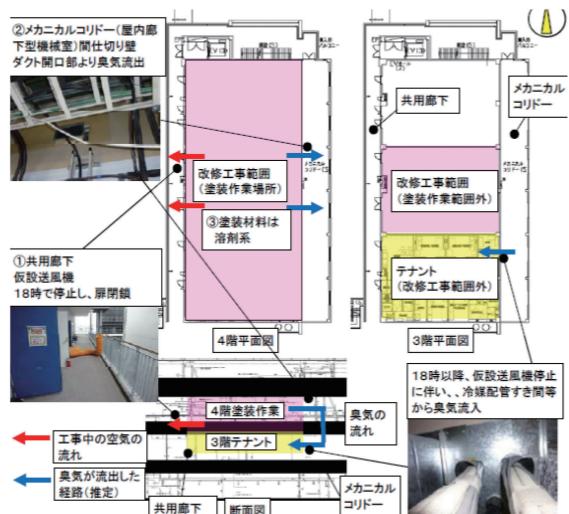
改修工事の際、壁・天井に使用する有機溶剤型塗料の臭気が、ダクトを設けるために開けた開口部から漏れ、他階の室内に流入した（図1参照）。

塗装工事中は臭気対策として西側共用廊下側に排気用送風機を設置し排気を行っていたが、塗装工事が終了した時点で部屋を施錠するため、ダクト用の開口部からメカニカルコリドーを通じて他の階へ臭気が漏れることを予測せず、送風機を止めたことが原因である。

図1 発生状況

応急対策として、メカニカルコリドーの換気を実施した。

- 排気用送風機は、臭気が抜けるまで運転し、建物管理者等に臭気が抜けたことを報告する。
- 仮設送風機で連続運転ができない状況が発生することを予測し、本設の換気設備を使用することを、計画段階で検討し建物管理者の了解を取っておく。
- 臭気は小さな開口部からも漏れるものであり、臭気が流出する可能性のある開口部については、仮の封鎖処置を施し塗装工事を行う。
- 改修工事では求められる性能の範囲で、安全で臭気の少ない水性塗料の選定を検討する。

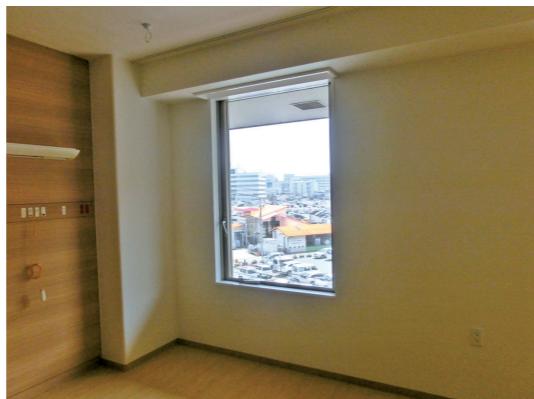
写真1 改修後、窓を全開した状況
(転落の恐れあり)

- 床を嵩上げする改修工事においては、既存のサッシ等を残す場合、関係法規に準拠しているか、危険な箇所はないかを検討する必要がある。開放制限についても、自然換気や排煙面積の確保等、法規に準拠していることが前提条件となるので、必ず確認が必要である。
- 病院等の医療施設では、安易に手摺等を設置すると、患者の自殺・自傷行為に及ぶ懸念があるため、発注者、設計者と事前に念入りに打ち合わせる必要がある。

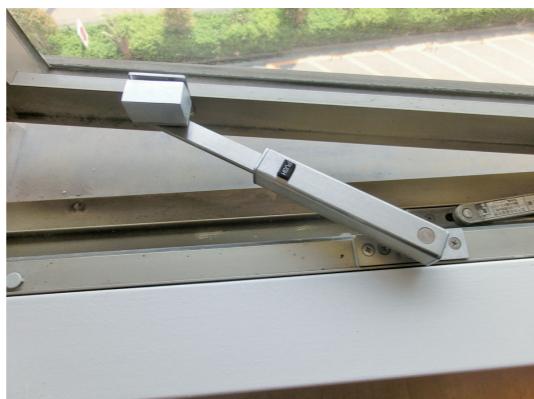
写真2 開放制限取付状況 (堅すべり出し窓)

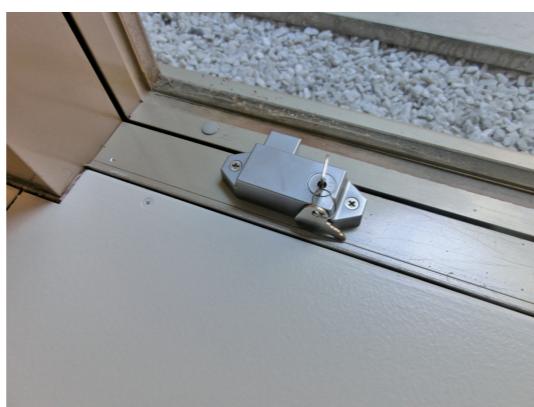
写真3 開放制限取付状況 (引違い窓)

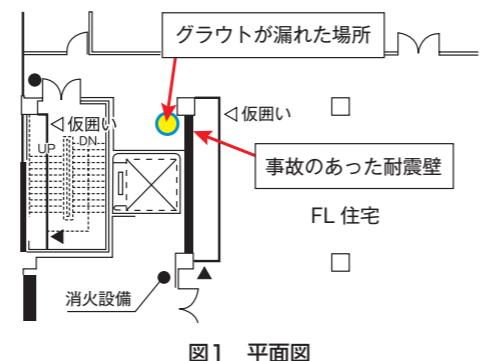
図1 平面図

耐震改修工事において、耐震壁コンクリート打設後のコンクリート壁天端と既存梁の隙間にグラウトを注入したところ、注入したグラウトが、既存壁貫通配管周りから裏面に漏れ出し、隣室の天井・壁・床を汚損した。また、グラウトが漏れ出したことにより、グラウト頂部に約20mm程度の空隙が生じた（図1・2参照）。

既存壁を型枠として用いた際に、既存配管周りの隙間確認と漏洩対策を怠った。

- 既存物を型枠として用いるには、作業前に既存貫通配管等の隙間確認、漏洩対策を行う。
- グラウト注入作業中には隙間からの流出を懸念し、上下左右の影響範囲をリスクヘッジし、すべての方向で監視・確認を行う。

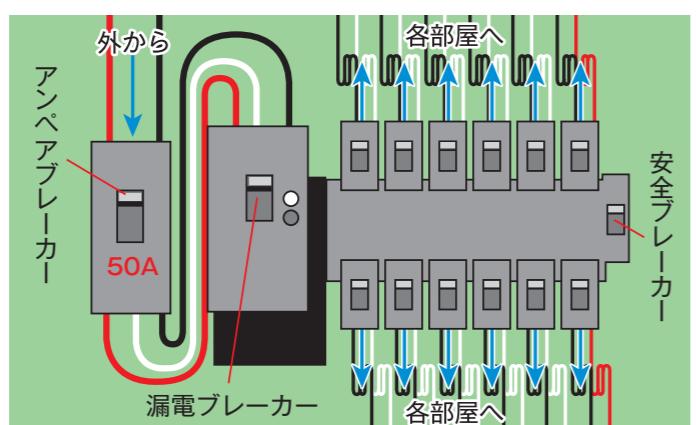
図1 分電盤

病院の改修工事中、配電盤内の切替え工事を行う際、単相3線式において100ボルトで接続する必要があった配線を200ボルトで配線してしまい、間違えたまま送電し電気機器が破損した。

電気の切替え作業時は作業前・作業後の通電前にテスターで電圧の確認を行う。

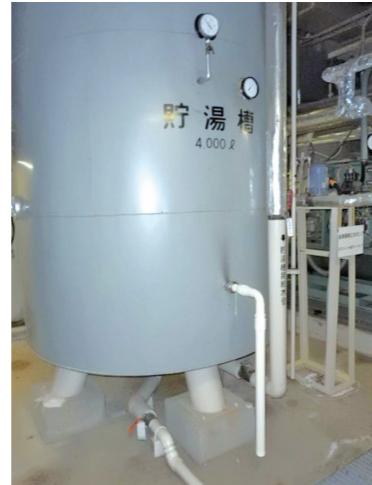
写真2 貯湯槽

音楽ホール1階のパイプシャフト内で給水給湯管が老朽化しており、更新工事を行うこととなつた。部分的な更新であったので、基本手順としては「給水管のバルブを閉める」→「貯湯槽の湯を抜く」→「劣化部給水給湯管を切断撤去する」→「新規給水給湯管を接続する」→「給水バルブを開放する」→「貯湯槽に水を貯める」である。しかし、新規水管接続完了し、新規給湯管接続途中で作業時間を短縮するために地下2階の貯湯槽に給水を始めた。給水を始めた途端に切断したままの給湯管から湯があふれ出し、廊下や事務室まで流れ込み、床タイルカーペットを汚損させた。

貯湯槽の容量が大きく、給湯管に水が回るまで時間がかかると判断したが、実際には給湯管の横引き部分に湯が残っており、貯湯槽へ給水を始めたことにより貯湯槽内の空気圧が上昇し、給湯管に残っていた湯を押し出したのが直接の要因である。しかし、基本手順を途中で省略したことが大きな原因である。

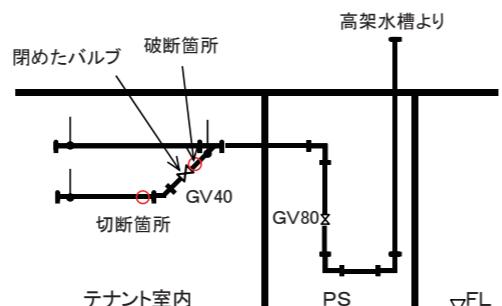
図1 配管図

築40年近く経過した商業施設の室内原状回復工事において、天井内の給水枝管（40φ）を切断中、同管の接合部が破断し漏水した。さらに止水に手間取り被害が拡大した。

切断の振動の影響で、閉めたバルブと本管に近い枝管配管の接合部が破断し、水が噴き出した。バルブ接合部のネジ部が経年により腐食しており、ライニング材で接合されている状態であった。

PS内のバルブを閉め、給水を停止し、水損の水替えと清掃を行ったうえで、PS内のバルブ以降の配管を取り替えた。

- 既存建物での配管取替えややり替え工事に際しては、現状把握を行い、作業手順、予期せぬ配管の破損への対応等を計画段階で検討する。
- 配管撤去に先立ち、バルブの位置、バルブの稼動状況、配管の状態を確認する。
- あらかじめバルブがあるPSの鍵を借用する。
- 配管切断の直近のバルブ閉止に加え、影響範囲を確認したうえで、本管に近いバルブを閉止し、事前に水抜きを行う。

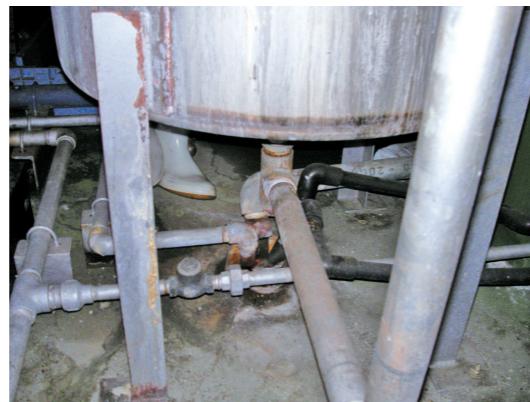
給水配管更新工事において、事前に発注者関連部署に断水範囲、時間等の連絡をしていたが、分岐バルブの老朽化により水が止まらなかった。このため、最寄りの分岐バルブを閉塞し作業を行ったが、予定していた断水範囲よりも広範囲となってしまった。

写真1 老朽化した配管・バルブ類

施工前の事前調査として、配管更新の作業だけでなく、老朽化が予想されるバルブやチャッキ弁等の開閉操作を行う弁類についても、発注者立会いのもとで、正常に機能しているかどうか実際に開閉操作を行い確認する。

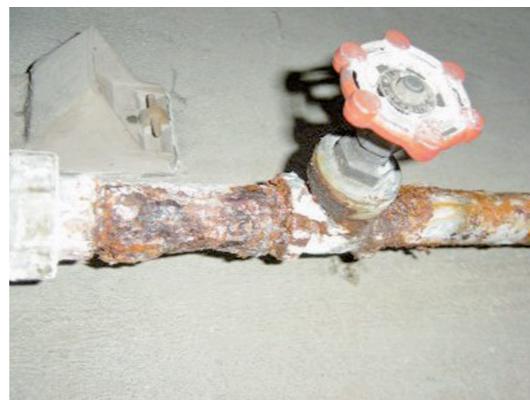
写真2 老朽化したバルブ

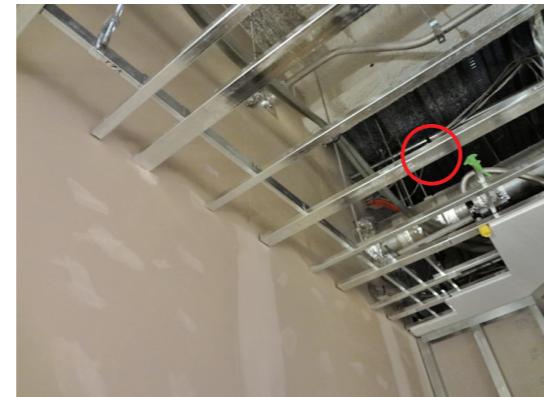
その後、発注者よりインターホンモニターが映らないとの連絡が入り、施工者にて調査を行ったところ、コンセントの抜けはなかったが、モニター電圧が異常であることが判明した。天井開口部から確認を行うと、2本の配線に傷があり、内1本は切断されたことを確認した。

写真1 配線切断部

工事の際には作業員に注意喚起し、電気配線等の破損による重大事故に対する認識を持たせ、作業は担当者立会いのもとで行う。

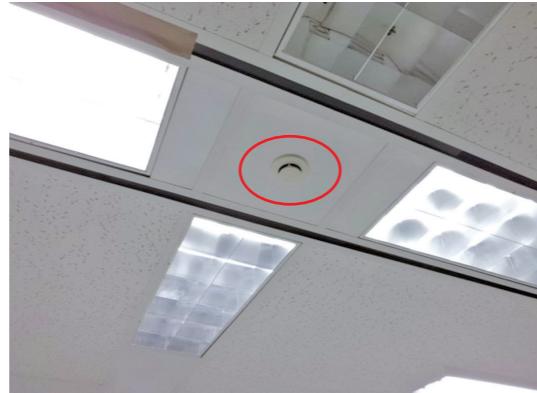
写真1 感知器写真

建物を使用しながらの室内改修工事において、工事該当範囲の既存図には火災報知設備が記載されていなかったが、現地調査時に火災報知器が取り付けられているのを確認した。発注者へ問合せは行わず、火災報知器の状況を確認したところ、本体への通線はなく、建物内に監視盤も存在していないなかったので、施工担当者は発注者が独自に設置した家庭用の電池式火災報知器であると判断し、仮撤去した。ところが、その火災報知器は警備会社が設置している無線型の火災報知器であったため、火災発生の連絡信号が警備会社で発報し、発注者に連絡が入った。

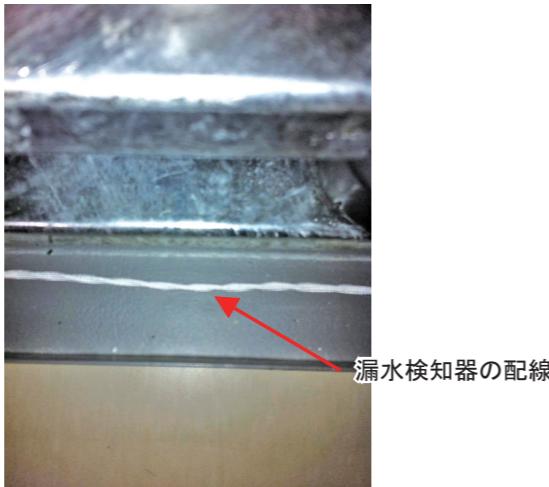
写真2 漏水検知器の配線 設置位置（詳細）

本設の漏水検知器の配線（写真1・2参照）が設置されている電気室にて、改修のためにコア抜き工事の作業を行ったところ、現地で水が出た形跡はないが、突然、漏水警報が発報した。

漏水検知器の配線に作業員、もしくは金属製工具が誤って触れたことにより、誤発報した。

作業員に、漏水検知器の配線に触ると誤発報するという認識がなかった。

- 万が一検知器が誤発報した場合の状況を調査し、発注者に確認する。

- 作業中のみ漏水検知器の警報を切っておくなどの対応が可能かを、事前検討する。

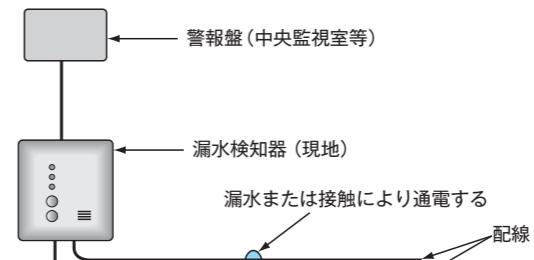
図1 漏水検知器のシステム

漏水検知器は、センサーに水が触れることにより通電し、警報を発報するようになっているが、配線と配線が接触することでも通電・発報する。（図1・写真3参照）漏水検知器は、設置されている場所が多岐にわたるため、発注者および建物管理者に確認する必要がある。一般的に設置されている可能性のある場所は、空調機周辺以外にも、水系の配管周辺、フリーアクセスフロアの下部、防災センター・中央監視室・サーバー室等にある場合が多い。漏水検知器の周辺で作業をする場合は、配線を濡らさないことと、接触させないことで誤発報を防止できるため、作業員に注意喚起するとともに、配線の保護養生をする必要がある。また、通常、漏水検知器の警報は中央監視室等に発報されるため、事前に発注者および中央監視室に連絡しておく事が望ましい。

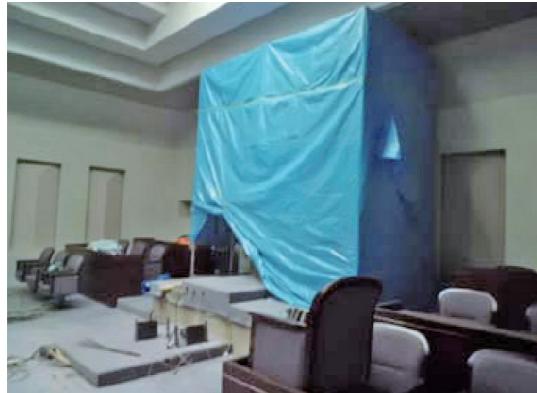
写真1 解体中の養生状況

庁舎内の改修工事において、モニュメントの解体や床のカーペット、椅子の撤去等の解体工事を終えたのち、解体工事が床を清掃していたところ、埃が舞ったため天井の煙感知器が作動した。

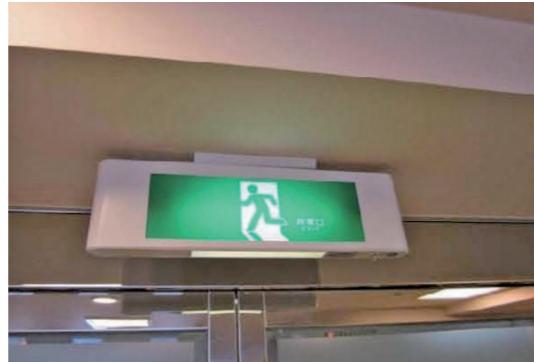
写真1 誘導灯（変更前）

事務所ビルの改修工事完了検査時に、発注者より諸官庁届出・検査報告に対する消防用設備（誘導灯）更新の消防署への届出・検査について指摘を受け、届出書を出していないことが判明した。

誘導灯の更新に対し、消防署への届出と消防検査が必要であったが、施工担当者は、既設誘導灯と同じ位置で更新する工事であったので、届出手続きは不要と思い込み対応していなかった。

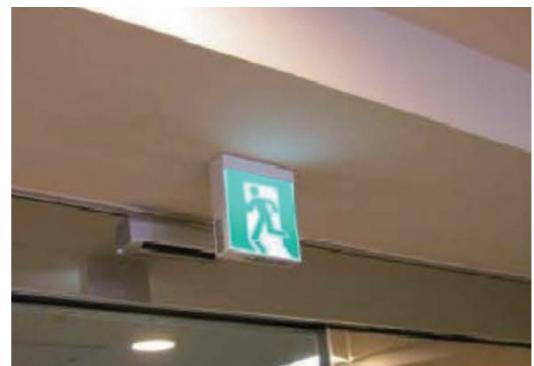
写真2 誘導灯（変更後）

また、設計者は、消防届出の要否判断を施工担当者に任せていた。

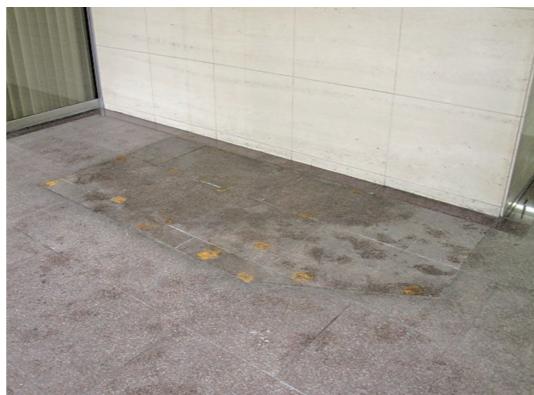
写真2 撤去後床状況

長期間存置しているものを撤去すれば、床や壁は少なからず損傷または変色劣化しているものと考える必要がある。

- 改修工事において考えられる事象を想定のうえあらかじめ見積りし、事前に発注者と協議をし改修も漏れのないように検討しておく。

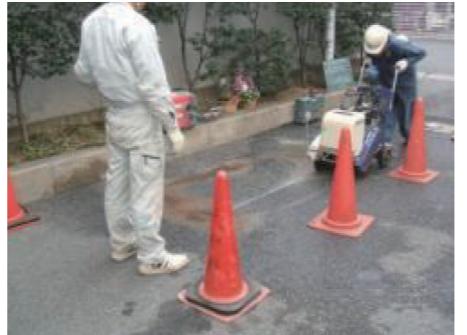
写真1 舗装のカッター切断作業状況

カーゲート付近で車路の雨水排水管補修工事のため、道路のアスファルト舗装面をカッターにて深さ70mm切断したところ、アスファルト舗装内に配線されているループコイルを切断した。このため、「出庫注意」灯が不点灯となった。

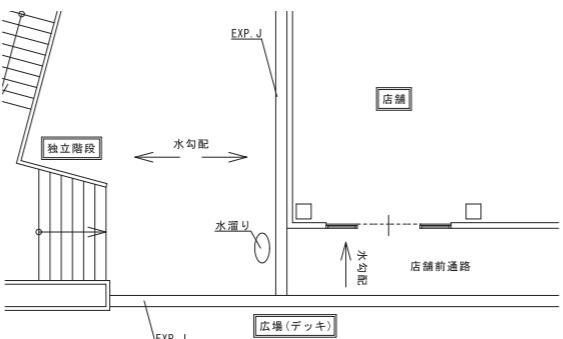
図1 水溜り状況図

店舗と構造的に縁の切れた独立階段を接続する工事があった。駐車場と独立階段は別の設計者により設計されており、竣工も別時期で駐車場の竣工に合わせて独立階段と駐車場の店舗前通路がつながることになっていた。階段の水勾配と店舗前通路の水勾配が異なっており、エキスパンションジョイントを介して店舗前通路とつながる階段の平場部分を無理にレベル調整したところ、雨が吹き込んできた際に水溜りができるようになりクレームとなった。

独立階段と店舗前通路の上部には上階の床と軒天井があり、雨の吹込みを考慮していないかった。床レベルを変更したため、階段平場の水下部分で勾配が逆になってしまったことが原因である。

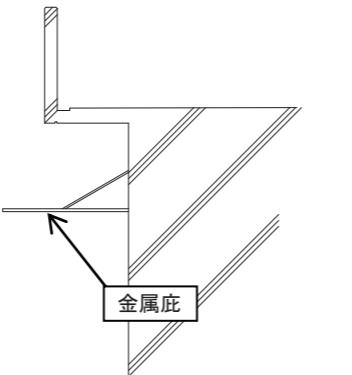
図1 金属庇の断面

発注者から、建物の裏の出入口に金属庇を取り付けて欲しいと要望があったため取り付けたところ、上部バルコニーからの雨垂れが金属庇に当たり音が発生した。

金属庇に外部用長尺シートを張り、音を小さくし、入居者に了承を得た。費用は施工者負担となった。

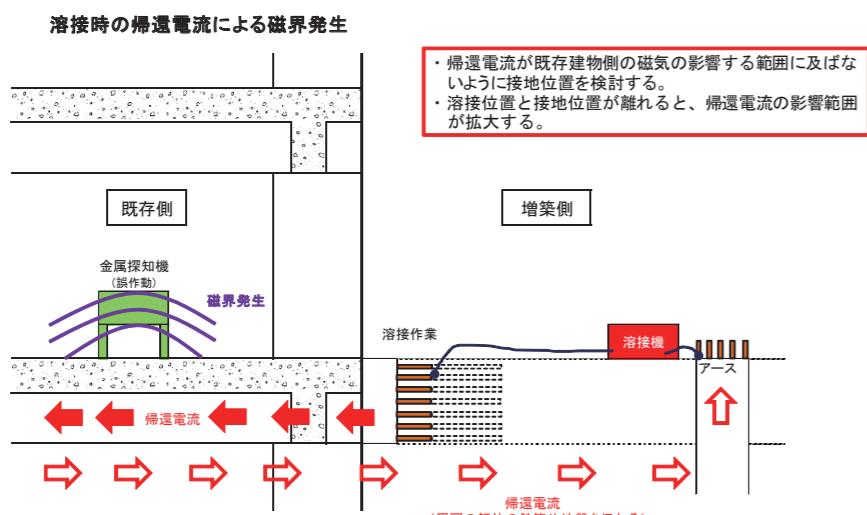
図1 溶接時の帰還電流による磁界発生の状況

溶接時に発生する帰還電流が既存工場の躯体に伝わり、金属探知機周辺で磁界変動が生じた。磁界変動は微小であったが、金属探知機の感度が高かったため作動し、生産ラインが停止した。
