スマートデバイスなどのIT技術による 震災復旧復興支援 「被災建物調査支援システム」

国立大学法人 東北大学
柴山 明寛

災害科学国際研究所 情報管理・社会連携部門
災害アーカイブ研究分野 准教授

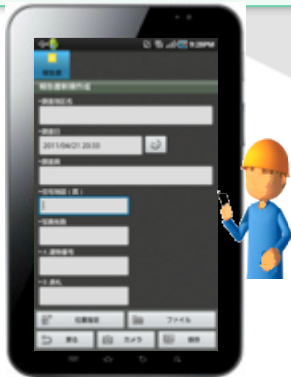
① **iField**調査アプリを使って
調査項目の入力と写真撮影

調査ツールを利用することで、これまで紙で調査内容を記入し、撮影した写真を紙に貼り、地図に載せていたが作業が、『調査内容』『写真』『位置情報』がすべて共通フォーマットで集約・管理をすることが可能になります。

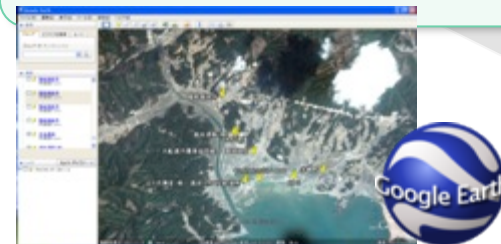
GoogleEarthに表示可能なKML形式で調査内容を保存します。Google Earthの地図上に調査内容を展開することが可能になります。また既存GISソフトなどにも容易に取り込み可能となります。

④ 集約した情報をGoogleEarth
に表示し、情報の閲覧・共有

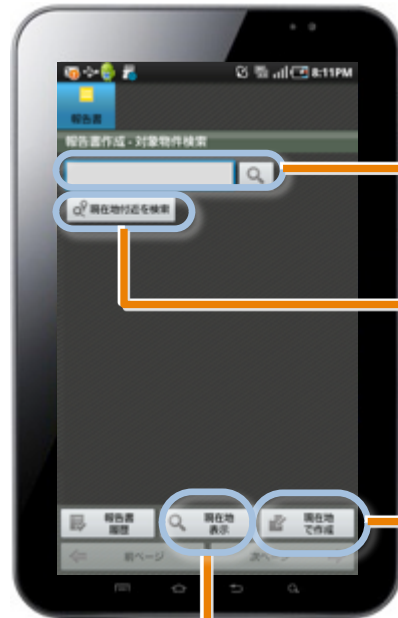
【調査対象物件検索・GPS近傍建物検索】

調査対象の物件の検索、もしくは現在地から報告書の新規作成を行います。

①対象物件を入力し、検索します。
(入力なしでも可能)

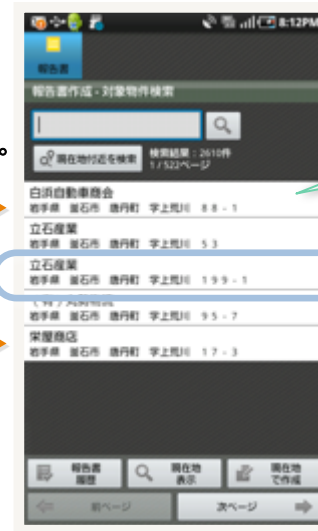
①現在地付近から100m以内の
対象物件を検索します。

ここで出てくる物件データは
「ダイケイ テレポイントデータ」。
※電話帳に掲載している電話番号に座標が付加されたデータ

この座標が報告書の座標として付与されます。

②物件をタップし、その物件に対する
報告書を作成します。

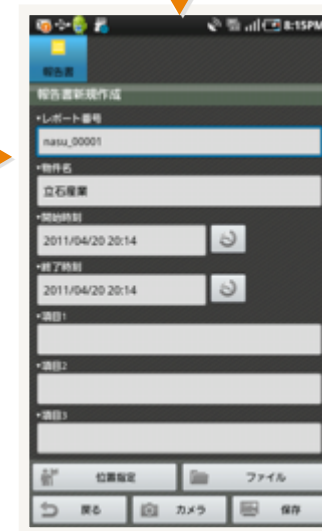
①物件を対象とせず、現在地における
報告書を作成します。

初期設定で設定した報告書様式の
報告書フォーマットで表示されます。

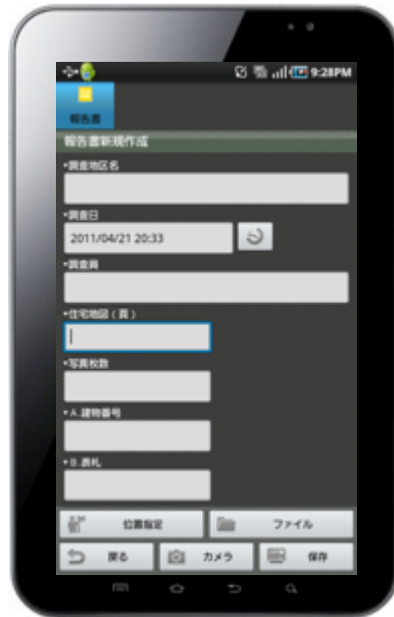
【調査票作成】

構造被害調査用報告書の調査内容の入力を行います。

「構造被害調査用」の報告書フォーマットは以下の通りです。

- 調査地区名 : 任意入力
- 調査日 : 作成開始時刻(自動入力されます。)
- 調査員 : 任意入力
- 住宅地図(頁) : 任意入力
- 写真枚数 : 任意入力
- A.建物番号 : 任意入力
- B.表札 : 任意入力
- C.応急危険度判定 : 1.無 2.有(1.赤) 2.有(2.黄) 2.有(3.緑)
- D.建築年 : 1.非常に古い(築30年以上) 2.古い(築30~10年) 3.新しい(築10年以下)
4.不明 5.推定(下欄に入力)年頃 6.聴取(下欄に入力)年
- E.現状 : 1.現状維持 2.解体中 3.解体撤去済み 4.修繕中 5.不明
- F.建物用途 : 1.戸建専用住宅 2.長屋住宅 3.共同住宅 4.併用住宅 5.店舗
6.オフィス 7.その他[下欄に入力]
- G.構造種別 : 1.木造(1.伝統) 1.木造(2.準伝統) 1.木造(3.在来) 1.木造(4.壁式)
1.木造(5.その他[下欄に入力]) 2.S造 3.RC造 4.その他
- H.建物回数 : 1.平屋 2.2階(ピロティ無) 2.2階(ピロティ有)
3.[下欄に入力]階(ピロティ無) 3.[下欄に入力]階(ピロティ有)

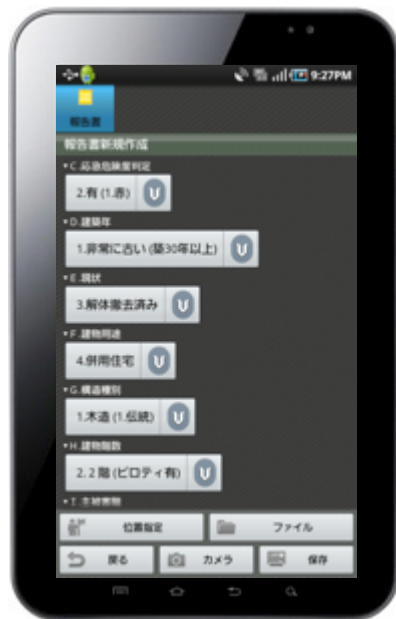
「構造被害調査用」の内容のつづき

- I.主被害階 : 任意入力
- J.基礎形式 : 1.独立基礎(玉石等) 2.布基礎 3.高基礎(1階がRCの車庫などの場合)
4.杭[種類と本数を下欄に入力] 5.不明
- K.基礎被害(木造・S造のみ) : 1.無被害 2.部分的 3.著しい(破壊あり) 4.不明
- L.地盤変状 : 1.無 2.有[場所と形態を下欄に入力]
- M.屋根形式 : 1.土葺瓦 2.土無瓦 3.金属 4.ストレート 5.その他[下欄に入力] 6.不明
- N.屋根被害 : 1.ほとんど無被害 2.著しいずれ(部分的) 3.全面的にずれ、破壊 4.判定不能
- O.宅地危険度判定 : 1.無 2.有(1.赤) 2.有(2.黄) 2.有(3.緑)
- P.増築 : 1.無 2.有 3.コメント[下欄に入力]
- Q.家族・在宅人数 : 1.[下欄に入力] 2.不明
- R.人的被害状況 : 1.[下欄に入力] 2.無 3.不明
- S.ブロック塀被害 : 1.有 2.無し
- T.破壊パターン : Nd0 Md1 Md2 Ud3 Gd3 Ed3 Rd3 Sd3 Ud4 Gd4 Ed4 Sd4
Ud5- Ud5+ Gd5- Gd5+ Sd5 Cd6- Cd6+
- メモ欄 : 任意入力

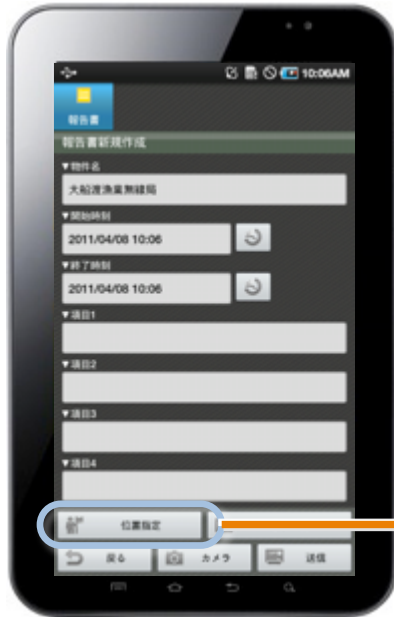
報告対象の位置を指定します。

①「位置指定」をタップします。

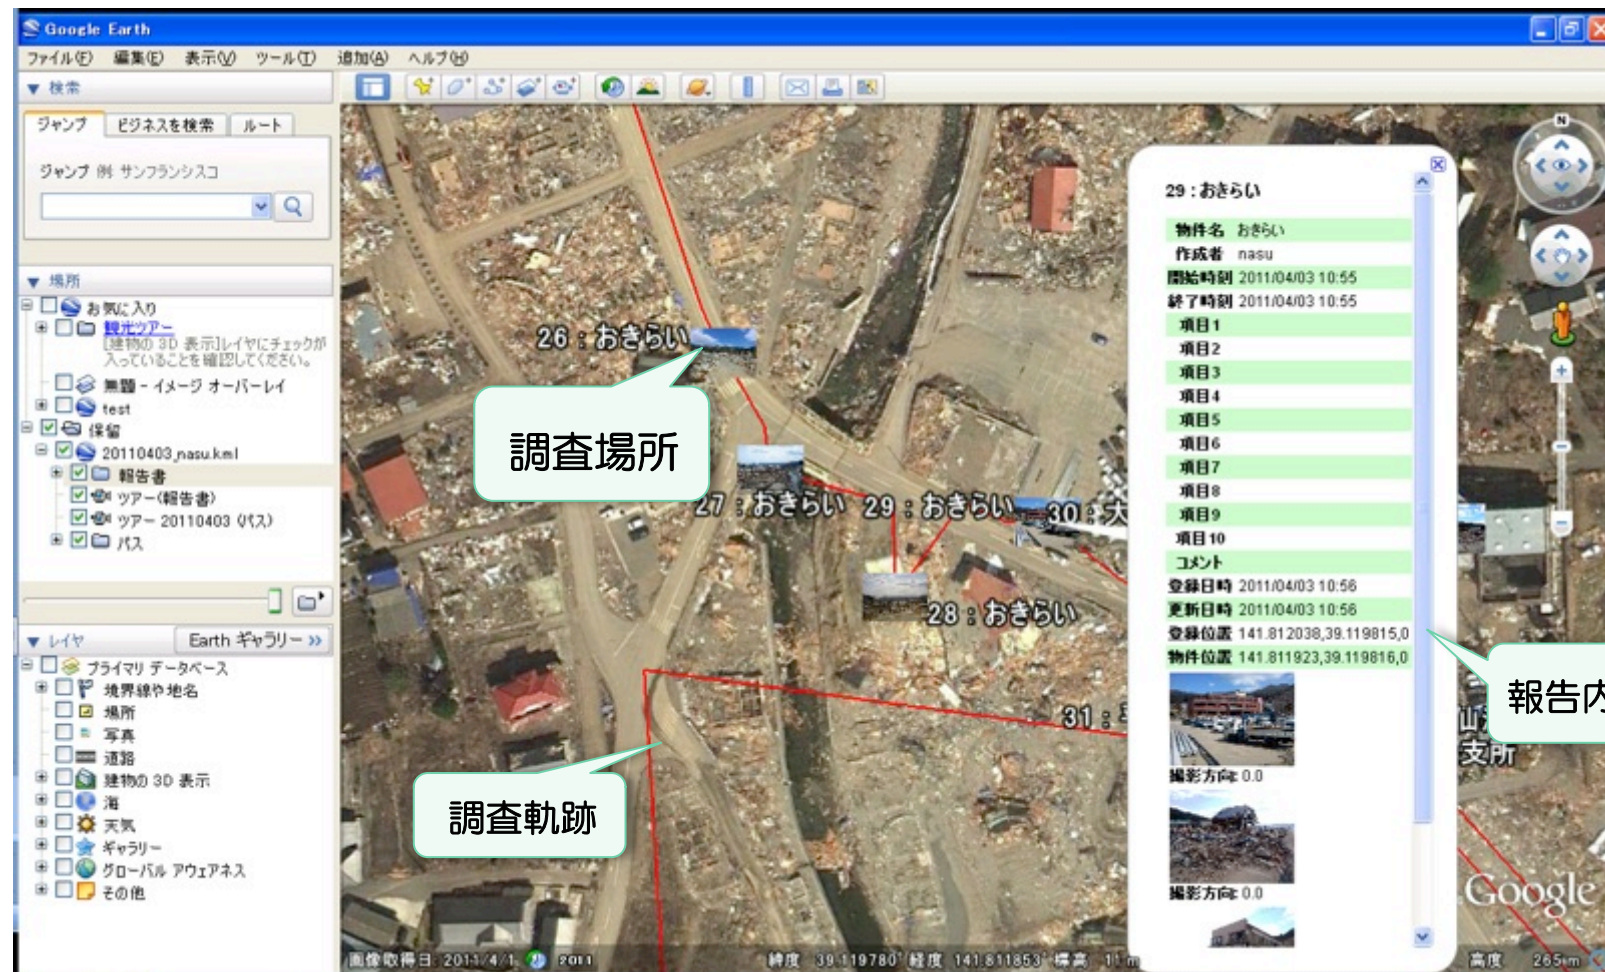
主な機能について ③Google Earth

【報告書の一覧をKMLで表示】

KML Makerで保存したKML、KMZファイルをダブルクリックし、GoogleEarthで表示します。

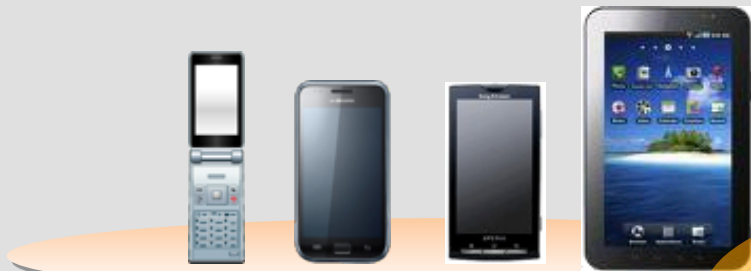
通常システムでの
システム/ネットワーク構成

外部地図配信ASPサービス

iField Communication Server 【位置通信サーバー】

- ・位置情報通知取得
- ・第三者検索
- ・定期第三者検索
- ・ステータス位置情報取得
- ・端末定期通知設定
- ・ゾーン監視設定 等

iField DB Server

- ・ユーザー管理
- ・位置情報管理
- ・携帯電話-クライアントPC関連付管理
- ・携帯電話端末管理 等

iField WEB Server

- ・クライアントPC用
地図インターフェイスプログラム
- ・メンテナンスプログラム 等

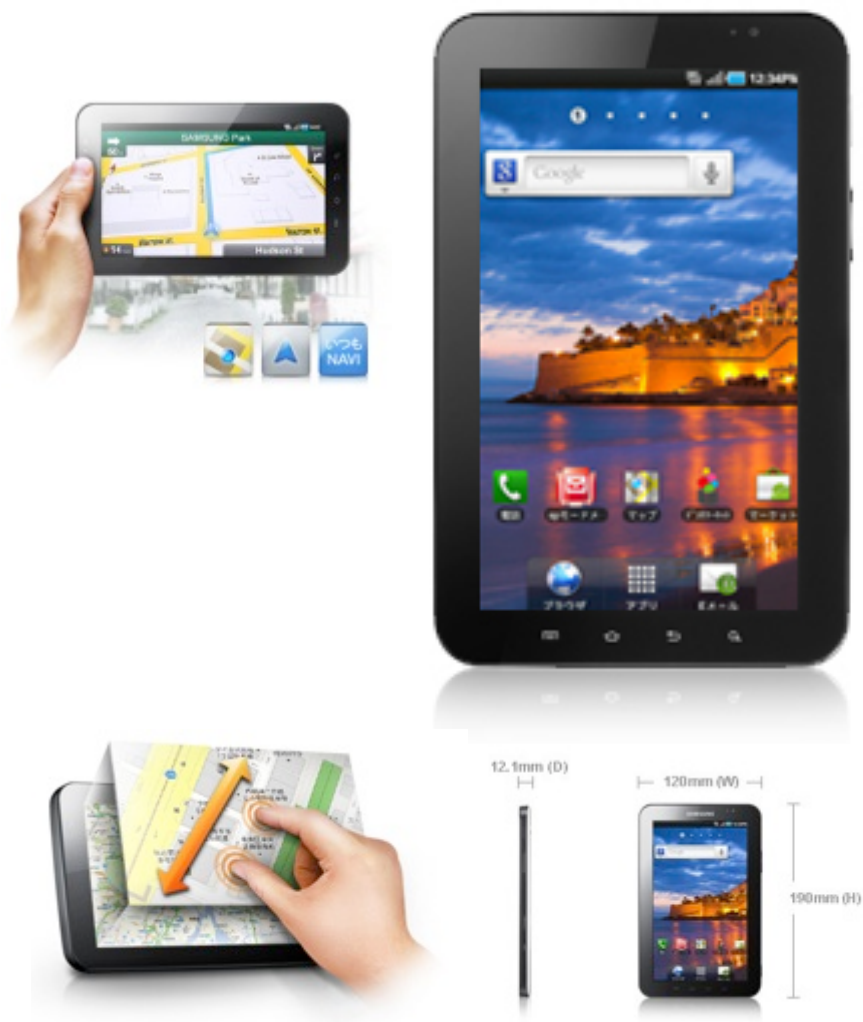
2) Galaxy Tab (SC-01c)

Band	3G Band	800・1900・2100MHz
Network&Data	GPRS	GSM/GPRS(850/900/1800/1900 MHz)
	3G	HSDPA (7.2Mbps) / HSUPA (5.7Mbps)
OS	Android 2.3

CPU	Samsung S5PC110	
動作クロック	1GHz

サイズ	約190*120*12.1 mm	
質量	約382g

メインディスプレイ	テクノロジー	TFT液晶
	解像度	600 × 1024
	サイズ	7.0 インチ
	発色数	16,777,216 (24bit) 色

標準	容量	4,000mAh
	連続待受時間	約1,600時間

有効画素数	320万画素
-------	--------

Bluetooth , USBポート , ブラウザ , WiFi , AGPS
Bluetooth (Profile) : HFP/HSP/OPP/SPP/HID/A2DP/AVRCP/PBAP/SAP/FTP

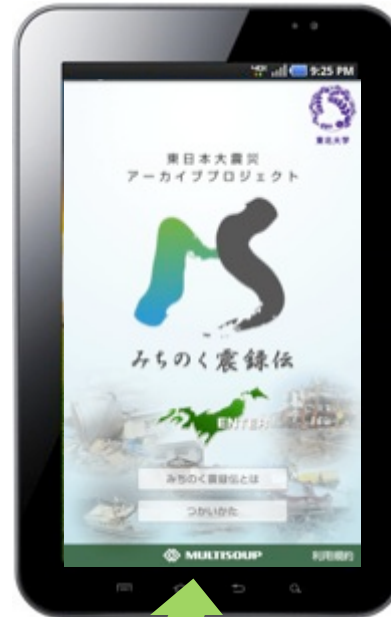
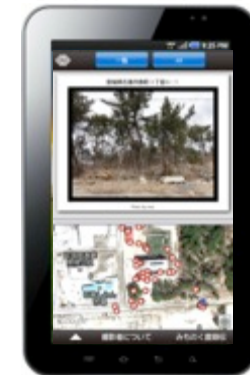
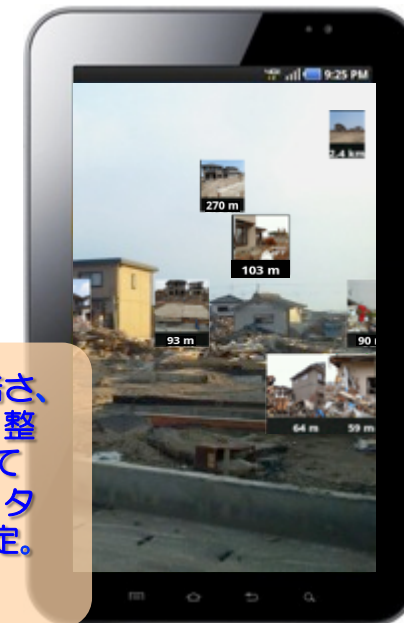
みちのく震録伝 AR Viewer

【リスト表示】

【写真・地図表示】

【位置情報型AR表示】

被災地の復興を進める中で、津波や地震の酷さ、恐ろしさを忘却しないように、既に解体され、整備された土地の上に位置情報系AR技術を用いて被災直後の状況を体験できるスマートフォン、タブレット向けViewerアプリを近日中に公開予定。被災地教育などへの利用などを見込んでいる。
