鉄骨工事 Q&A	高力ボルト接合	共回り	制定	2011年7月1日
			改訂	2019年4月1日

Q. 共回りは、どのような理由で問題なのか？

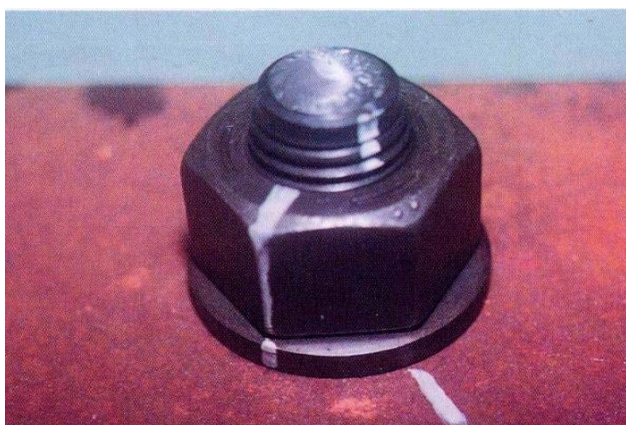
共回りとは、高力ボルトの本締めの際に、ナットとボルト、ナットと座金などが一緒に回ってしまう状態のことです。

ナットと座金が共に回った状態

高力ボルトは通常、ナットのみ潤滑処理が施され、ナット回転時にナットと座金間が回転することにより正規のトルク係数値が発揮されるように設計されています。共回りが発生した場合は、座金と母材間に回転が生じており、トルク係数値は変化してしまいます。

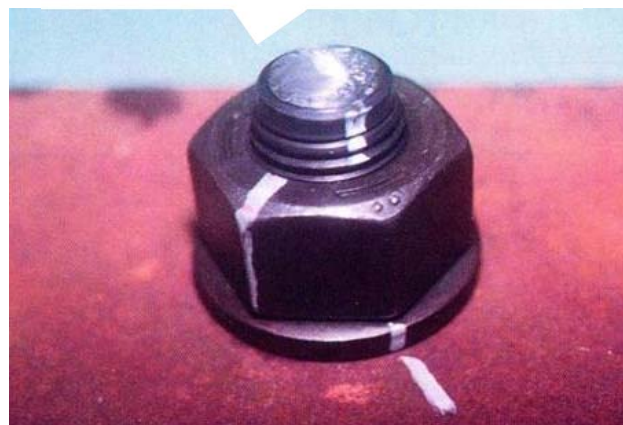
共回りなしの正常状態
