東日本大震災による災害復旧工事における
労働災害防止対策の徹底について（その 4）
～地震・津波により被害を受けた建築物等の解体工事関連～

つきましては、今後の災害復旧工事における労働災害防止対策のより一層の徹底を図るため、別紙 1「解体工事における死亡災害の分析」（労働安全衛生総合研究所）を参考にしつ

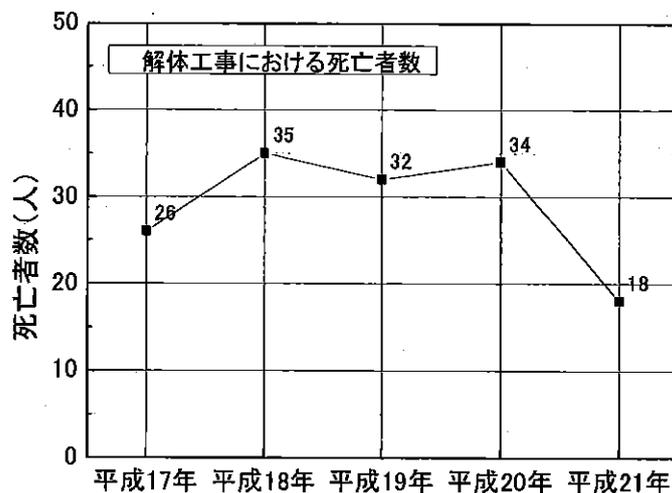
図1 解体工事における死亡者数の推移

図1に解体工事における死亡者数の推移を示す。年によって変動があるものの年間約30人が同災害により死亡している。

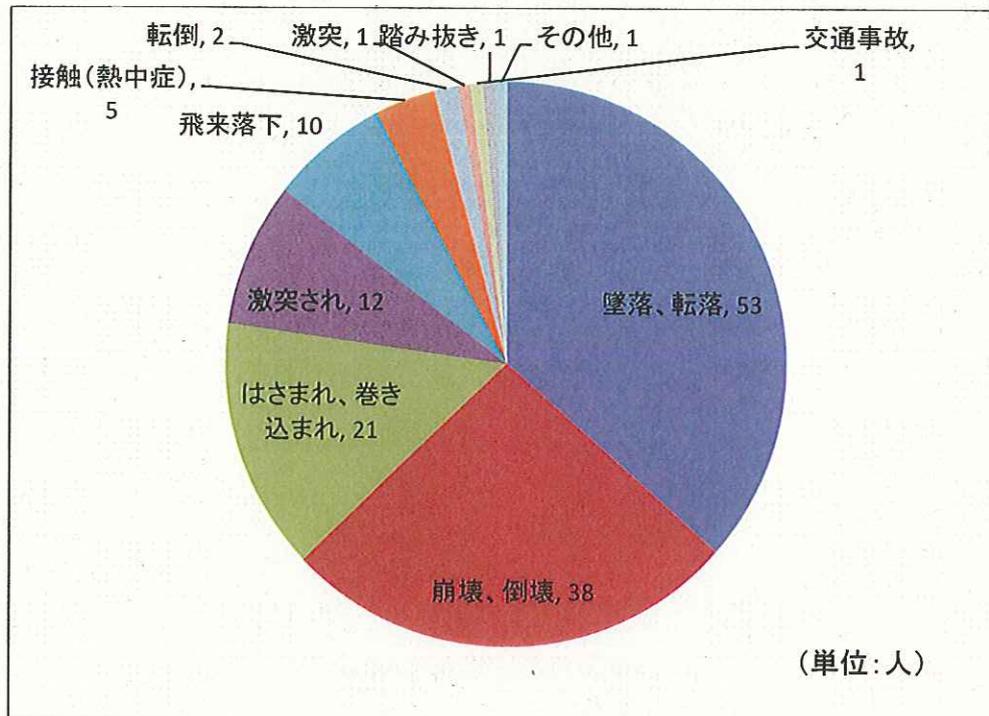
図2 事故の型別の死亡者数

表1に年別の事故の型別の構成比を示し、図2に過去5年間の事故の型別の死亡者数を示す。事故の型別で比較すると、「墜落、転落」災害が最も多く、全体の約36.6%（53人）を占めていた。次いで、「崩壊、倒壊」が26.2%（38人）、「はさまれ、巻き込まれ」15.2%（22人）、「激突され」7.6%（11人）、「飛来、落下」6.9%（10人）の順となっている。

- (1) 解体工事に関連する死亡者数は年間 30 人程度であった。
- (2) 災害の発生件数を事故の型別で比較すると、「墜落、転落」が 36.6%で最も多く、次いで、「崩壊、倒壊」が 26.2%、「はさまれ、巻き込まれ」が 15.2%であった。
- (3) 「墜落、転落」災害について墜落箇所について分析した結果、廃材を投下する「開口部」からの墜落が最も多く、「屋根又は屋上」からの墜落を含めると、災害の半数以上を占めることが明らかになった。
- (4) 「崩壊、倒壊」災害の起因物について分析した結果、コンクリートブロック壁や解体中の壁部分の倒壊によるものが全体の 8 割を占めていた。また、災害の発生状況を見ると、ドラグ・ショベル等を使用して「壁を引き倒す」作業が多く行われていることがわかった。
- (5) 「はさまれ、巻き込まれ」に関する災害は、ドラグ・ショベル等の後退中に周りで作業している作業員がひかれた事例が災害の約半数を占めていた。また、トラックと壁の間にはさまれた事例や、アタッチメントと壁の間にはさまれた事例など、労働者と建設機械が接触する事故が多く発生していた。
- (6) 「激突され」に関連する災害は、アタッチメントが作業員に当たって被災する事例や、廃材運搬用トラックの荷台で作業している労働者に廃材が当たって被災する事例が見られた。
- (7) 「飛来、落下」に関連する災害の約 4 割は「つり荷の落下」であり、災害発生状況を詳しく調べた結果、「ニブラ」等によりクレーン作業を行った際に、アタッチメント部からワイヤーロープ等の吊り具が外れてつり荷が落下し、作業員に当たって被災した事例が見られた。

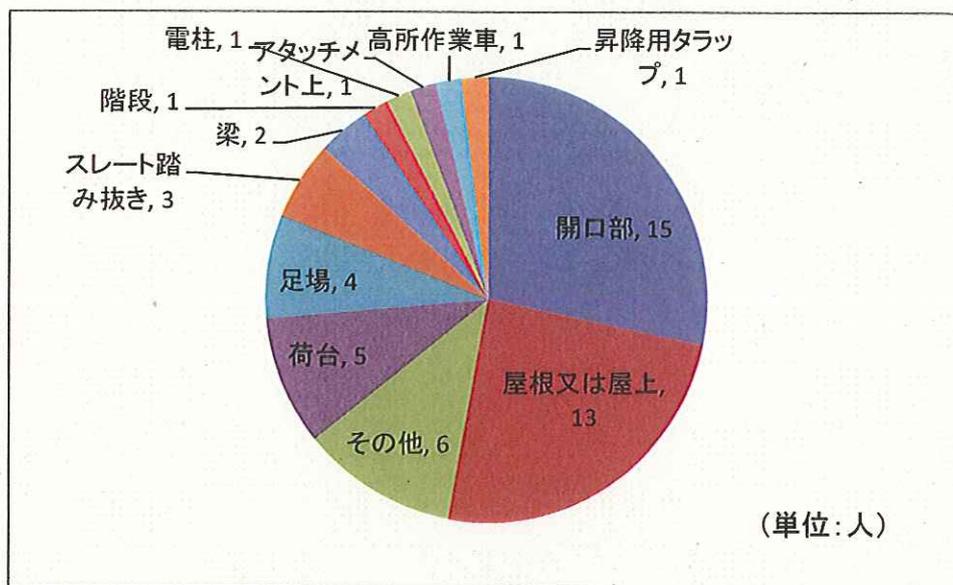
図3 「墜落、転落」災害における墜落箇所

表2に「墜落、転落」災害における墜落箇所別の構成比を示し、図3に墜落箇所を示す。「墜落、転落」により死亡した53人について、墜落箇所を調べた結果、解体時に発生した廃材を投下する「開口部」から墜落する災害が最も多く、建物の「屋根又は屋上」からの墜落を合わせると全体の半数以上を占めていた。

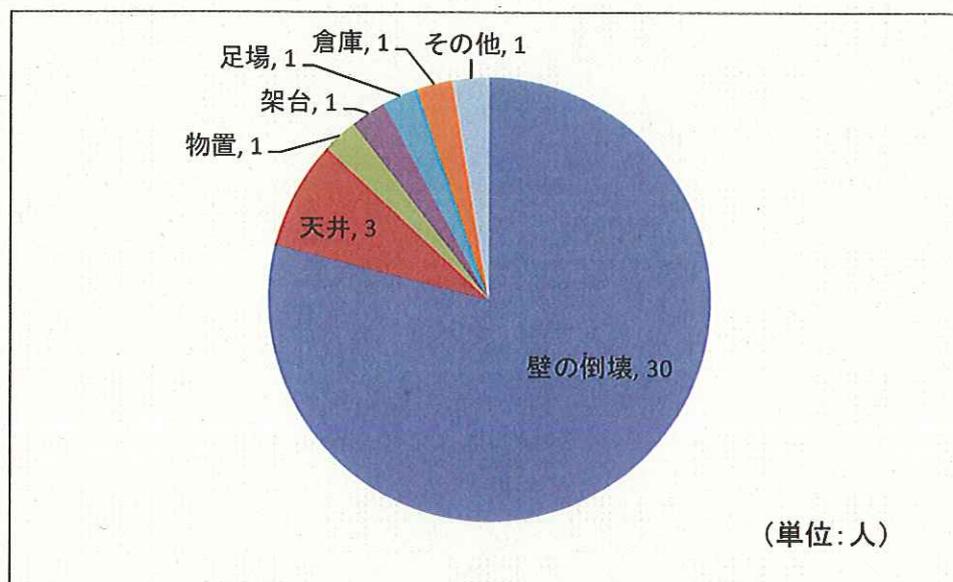
図4 「崩壊、倒壊」災害における起因物

表3に「崩壊、倒壊」災害における起因物別の構成比を示し、図4に起因物別の内訳を示す。同災害は、コンクリートブロック壁や解体中の建造物の壁部の倒壊が最も多く全体の約8割を占めていた。また、災害の発生状況を見ると、「ニブラ」や「グラップル」を使用して「壁を引き倒す」作業時に災害が多く発生していることがわかった。災害発生状況を調べた結果、壁の倒壊のおそれがある箇所への立入禁止措置を講じていなかった事例が多く見られた。

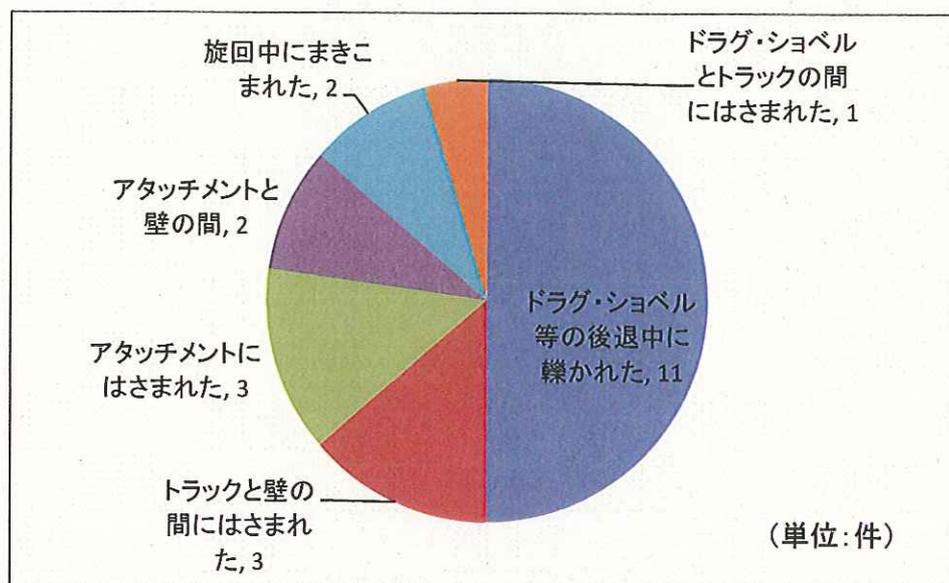
図5 「はさまれ、巻き込まれ」災害の発生状況の内訳

表4に「はさまれ、巻き込まれ」における災害発生状況別の死亡者数及び構成比を示し、図5に災害発生状況の内訳を示す。同災害の約半数は、ドラグ・ショベル等の後退中に周辺で作業していた労働者がひかれ死亡した災害であった。また、トラックと壁の間にはさまれた事例や、アタッチメントと壁の間にはさまれた事例が見られた。

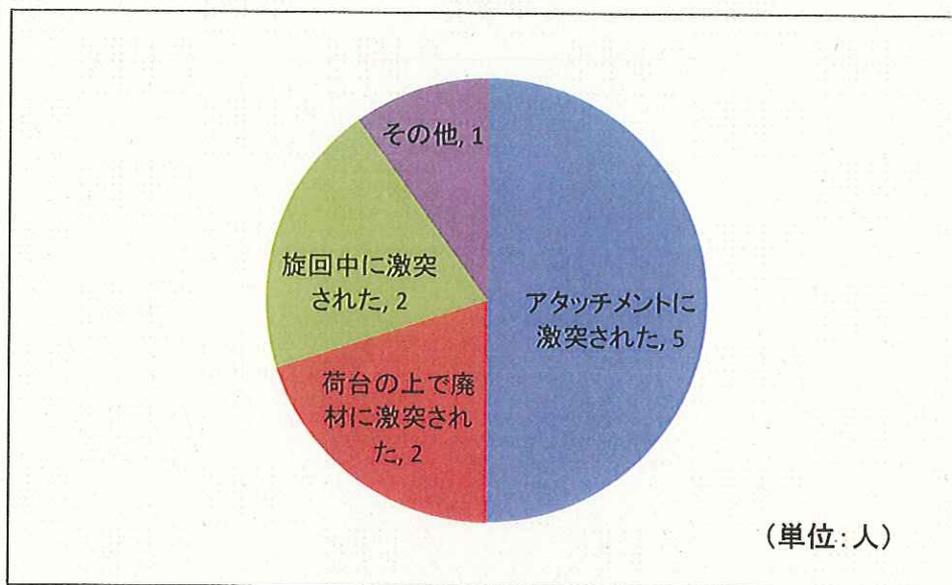
図6 「激突され」災害の発生状況の内訳

表5に「激突され」災害の発生状況別の死亡者数および構成比を示し、図6に災害発生状況の内訳を示す。同災害では、重機のそばで作業していた労働者にアタッチメントが当たり死亡する事例が多く見られた。また、廃材運搬用のトラックの上で作業中にアタッチメント部でつかんだ廃材が当たり死亡する事例も見られた。

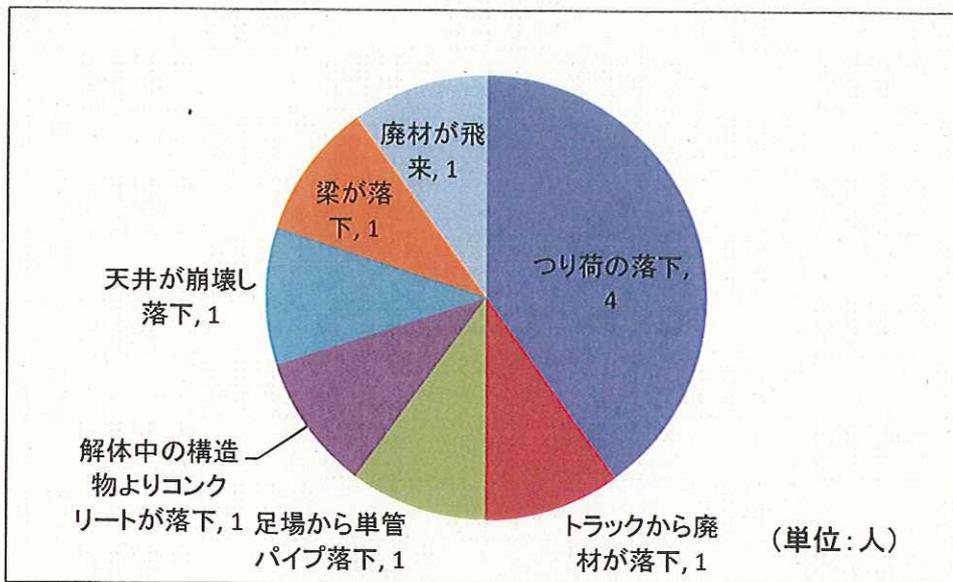
図7 「飛来、落下」災害の発生状況の内訳

表6に「飛来、落下」災害の発生状況別の死亡者数及び構成比を示し、図7に災害発生状況の内訳を示す。同災害では、「つり荷の落下」が最も多く、災害発生状況について精査した結果、「ニブラ」等を用いてクレーン作業を行った際に、アタッチメント部からワイヤーロープ等が外れて、つり荷が落下した事例が見られた。
