東京女子医科大学中央病棟耐震補強工事

08-017-2017 作成 種別 耐震診断 耐震改修

病院を稼働させながら耐震補強工事

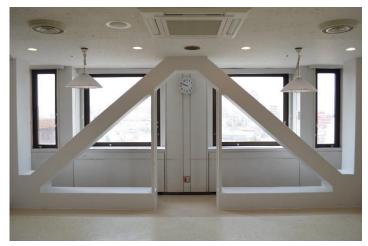
改修後 ディルーム 3Q-Brace

3Q-Brace

ディルーム等の補強には、3Q-Brace を採用した。分割された軽量な薄肉鋼管をブレース状に組立て、内部に鉄筋を配筋し、グラウトを充填して、鉄骨枠を躯体にエポキシ樹脂にて接着する工法である。溶接やボルト接合が不要で低騒音・低振動・省スペース施工に優れている。また、採光を確保すると共に塗装だけで平坦な(ボルトの無い)仕上がり面となり、衛生的である。

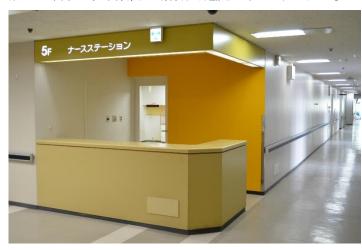
改修後 既存壁の開口閉塞による耐震化

ディルームと多床病室には採光を確保できる 3Q-Brace を採用。その他は既存壁の開口閉塞、乾式壁の耐震壁化を多用し、病院プランを大きく変更せずに耐震性の向上を図った。乾式壁の耐震壁化においては、片側からでも施工可能な 3Q-Wall の採用により、既存壁を残したまま隣室に影響することなく耐震壁の構築をおこなった。
