木造の屋外階段等の防腐蚀置等ガイドライン事例集の公表について（周知依頼）

木造の屋外階段等の防腐措置等ガイドライン事例集  
—防腐措置等及び維持管理に関する具体事例及び解説—

令和 4 年 3 月

屋外階段の防腐措置等検討 TG

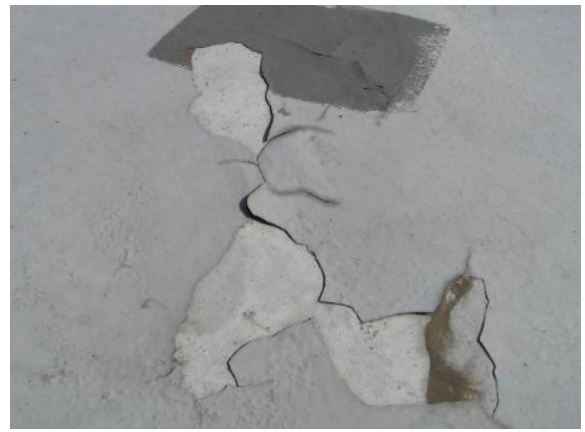
写真 2.1.2 防水層の破損の事例

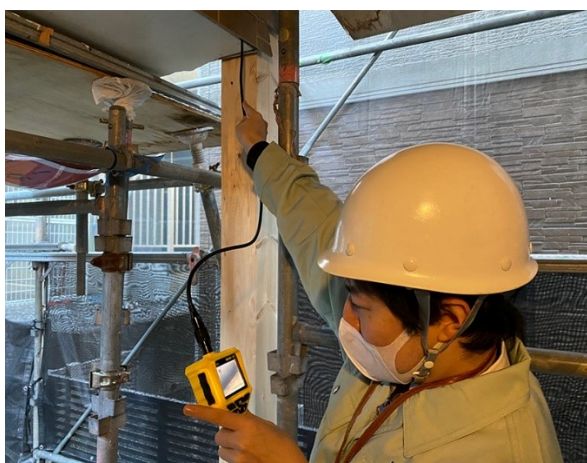
写真 2.2.1 ファイバースコープを使った点検の例

| | ガイドラインに基づく専門家による定期的な点検 | 定期調査 |
|---|---|---|
| 点検・調査方法 | i) 点検口が設けられている場合は、点検口から目視点検等を実施<br>ii) 点検口が設けられていない場合は、目視点検のほか、ファイバースコープ（写真2.2.1）による点検、ドライバーや千枚通し（写真2.2.2）等による触診等を実施。<br>その結果、劣化のおそれが認められる場合は、階段の被覆材を取り外して、目視、触診、水分計（写真2.2.3）による含水率測定、点検ハンマー（写真2.2.4）を用いた打診等を実施 | i) 点検口が設けられている場合は、点検口から目視点検等を実施<br>ii) 点検口が設けられていない場合は、目視点検のほか、ドライバーや千枚通し（写真2.2.2）等による触診等を実施<br>iii) 設計図書等により、避けるべき設計・施工事例（ガイドライン6.（1））への該当を確認 |

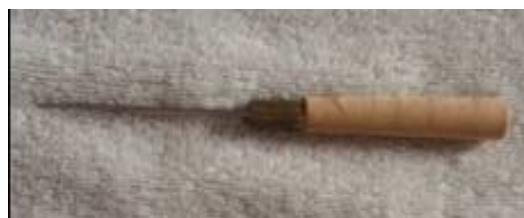
写真 2.2.2 千枚通し (例)

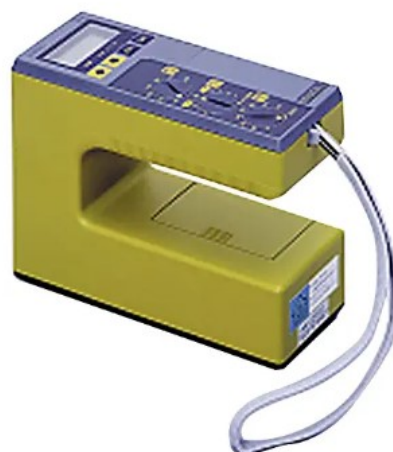
写真 2.2.3 高周波誘電率式水分計 (例)

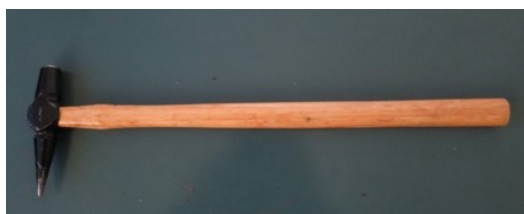
写真 2.2.4 点検ハンマー (例)

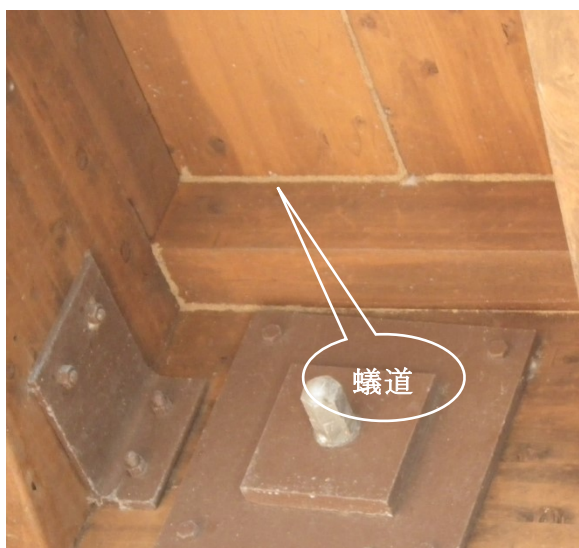
写真 2.2.5 しろありの蟻道の事例

| 木材の腐朽、<br>損傷、虫害 | <ul style="list-style-type: none"> <li>・ 蟻道の発生、食害 (写真 2.2.5)</li> <li>・ 木材の割れ、軟化、子実体の発生 (写真 2.2.6)</li> <li>・ 著しい傾斜、不自然な変形</li> <li>・ 歩行時の著しい変形、揺れ</li> </ul> |

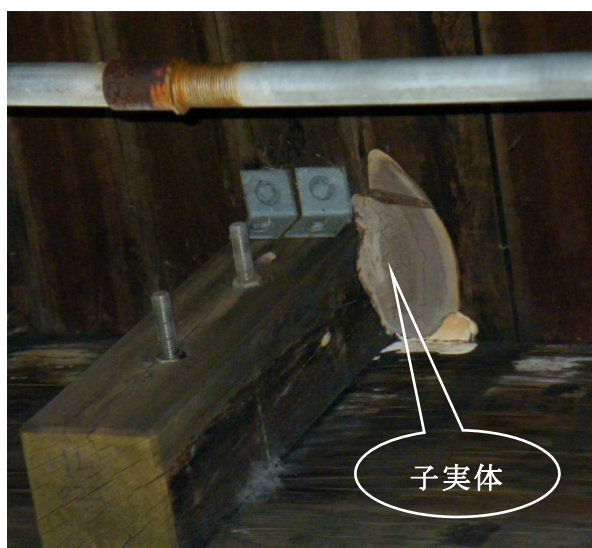
写真 2.2.6 木材腐朽菌の子実体の事例
