建設工事等におけるガス管損傷事故の防止について

建設工事等におけるガス管損傷事故の防止について（協力依頼）

住宅工事等による ガス事故を防ぐために

厨房設備のレイアウト変更によるガス事故を防ぐために

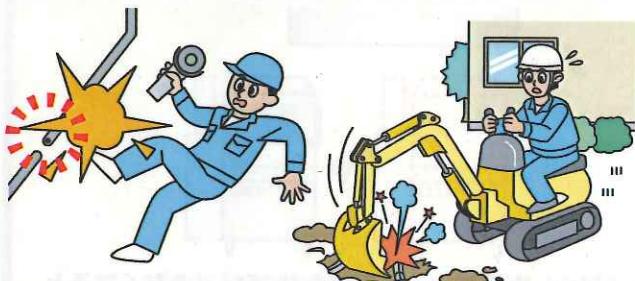
埋設管・供給管の損傷に注意!

ガス管の位置を確認せずに工事を行うとガス管を損傷し、ガス漏れやガス爆発事故に至る場合があります。

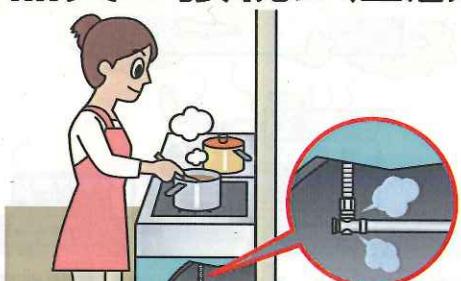
ガス器具の接続に注意!

キッチン等をリフォームする際、ガス器具が正しく接続されていないと、ガス漏れ等の事故に至る場合があります。

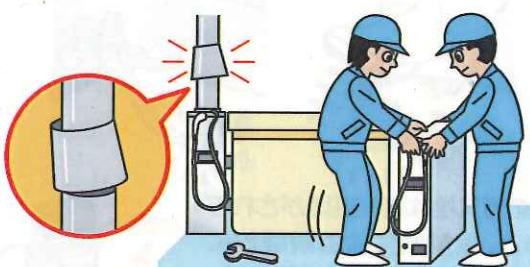
排気筒のはずれ・ズレに注意!

ふろがまや排気筒の交換時等にズレが生じると、COを含んだ排気が室内に逆流し、CO中毒の原因になります。

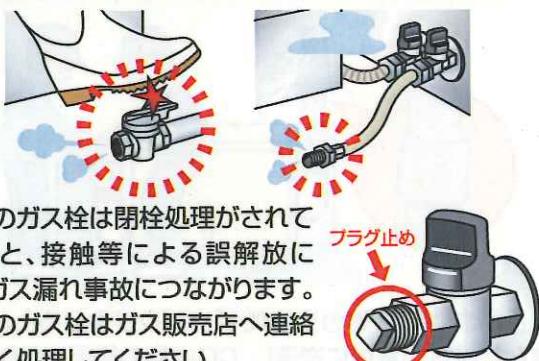
未使用のガス栓に注意!

未使用のガス栓は閉栓処理がされていないと、接触等による誤解放によってガス漏れ事故につながります。未使用のガス栓はガス販売店へ連絡し、正しく処理してください。

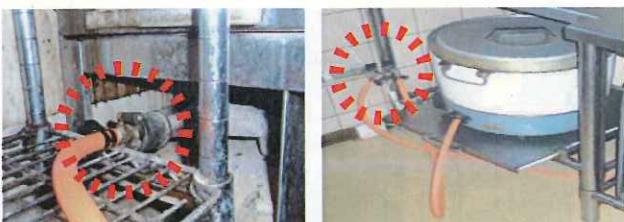
ガス栓・ゴム管の配置に注意!

※写真はLPガスの例。都市ガス用のゴム管はクリーム色です。

ガス栓やゴム管が調理台の脚等に接触していると、燃焼器や調理台を移動した際に引っかかる等して、ガス漏れ事故につながります。
