第四三回受賞作品（二〇二一年）

## 群馬県立館林美術館

後編

前編では、プロジェクトがテーマに沿った敷地探しから始まった経緯などを紹介した。後編は建築家・高橋誠一氏（第二工房代表）の設計による魅力に満ちた建築を現実につくり上げた施工サイドの努力、また、美しい建築を日常的に支える維持管理について紹介する。

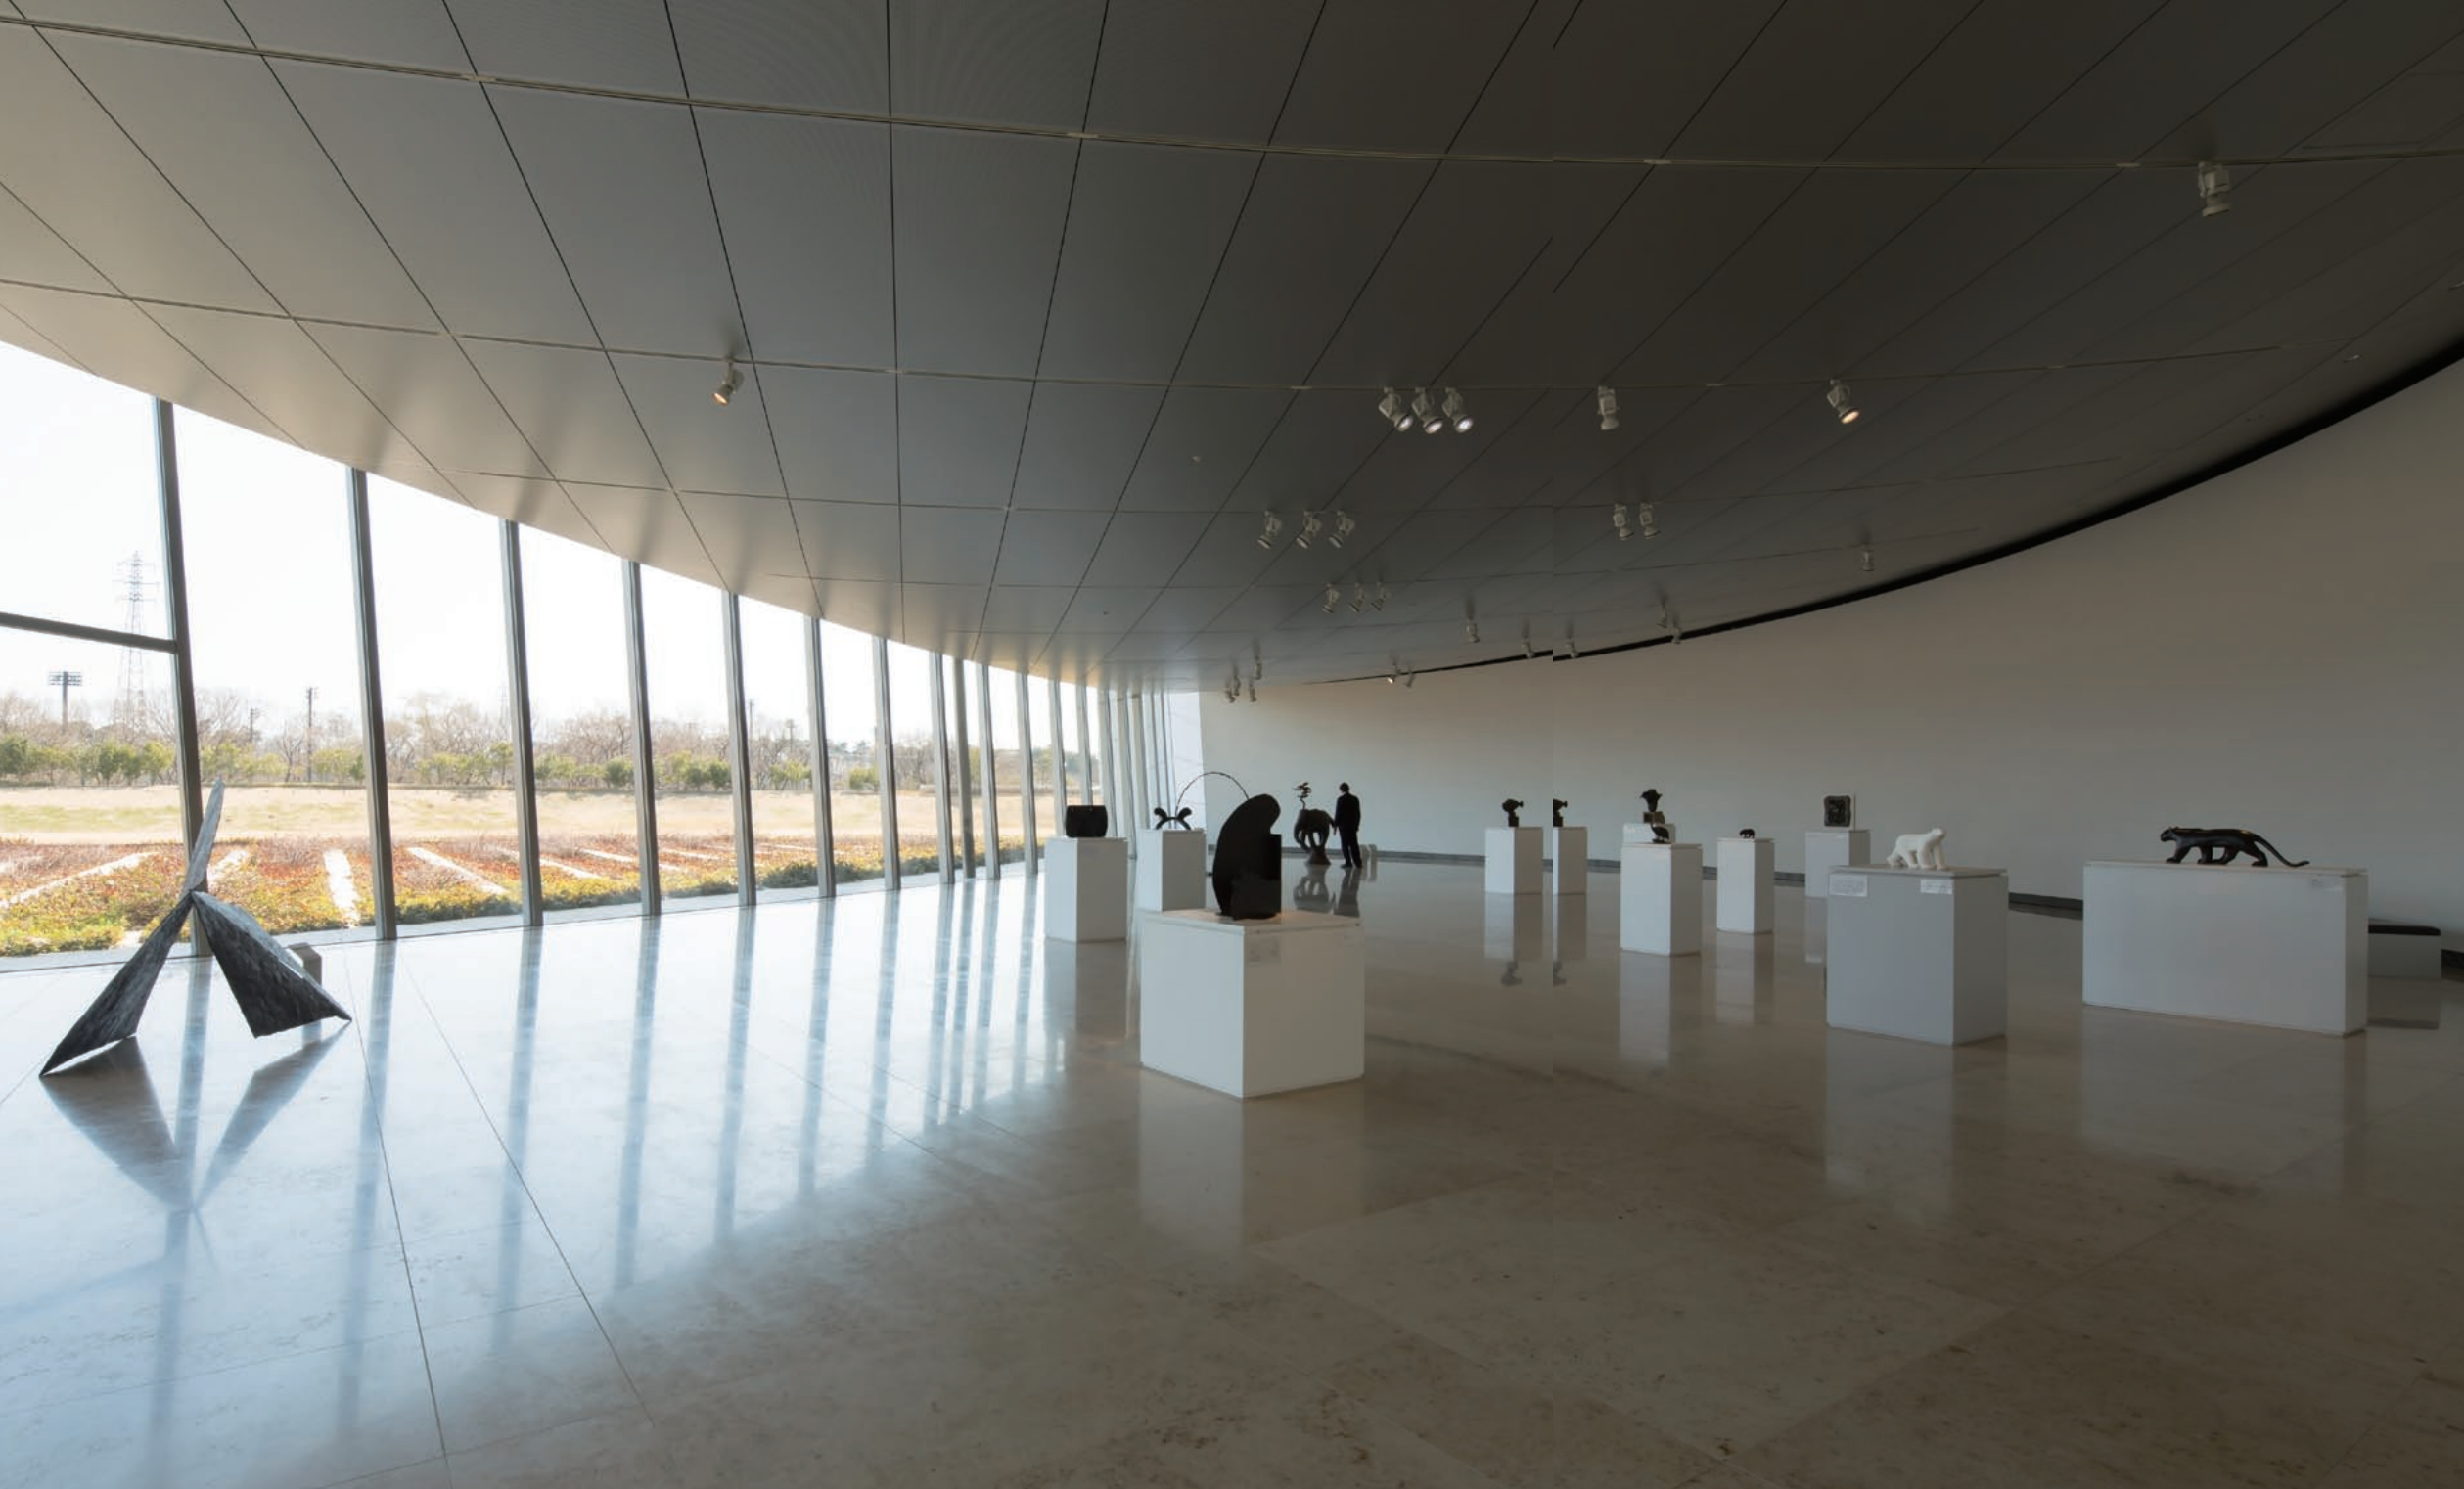
第1展示室の内部。おおらかな曲面を描く天井から床までガラスがはめ込まれ、東向きに開放されている。コレクションの中からフランソワ・ポンポンをはじめとする国内外の彫刻作品が展示され、年に4回ほど展示替えが行われている。

曲線を形に起こすという点で、最も力が入ったのは第一展示室の施工だったという。群馬県立館林美術館は、ギャラリーの前面に広がる芝生広場を展示空間に取り込むように想定して設計されている。その一部として屋根を架けたのが第一展示室だ。美術館が収集しているフランソワ・ポンポンをはじめとする国内外の彫刻作品をゆつたりと展示し、その独自性を表現

する場でもある。平面形状はゆるいカーブを描く半円形。屋根は流れるような凹曲面で高さが変化している。開口を東向きに設け、前面をガラス張りにして野外と一体感を持たせながら、足元の床が地面とつながるイメージで設計されている。ガラスは無色で高透過性の合わせ複層ガラス。ガラスの向こうには半円形の花壇がくり込まれ、芝生広場につながっていく。さらにガラス面の上部を傾け、軒先がシャープなラインを描きながら、空へ向かって上昇するようにアルミパネルが張られている。内部の天井もゆるやかな曲面を描く。外壁は逆円錐で、壁面には美しい赤味をもつ花崗岩が石積みの表情で張られている。美術館を巡る方の視角によって姿が変化するので、建物の存在感が増す。

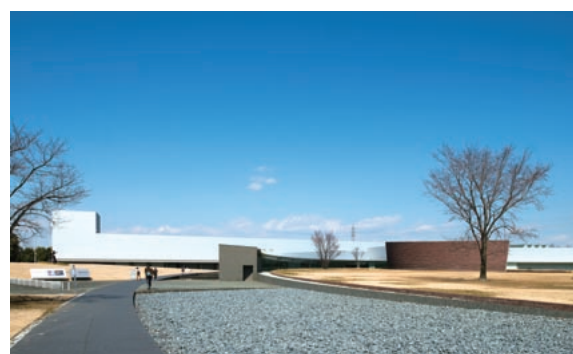
美術館の2階はアルミパネルで覆われ、1階はガラス張りのギャラリ―が東西に伸びている。

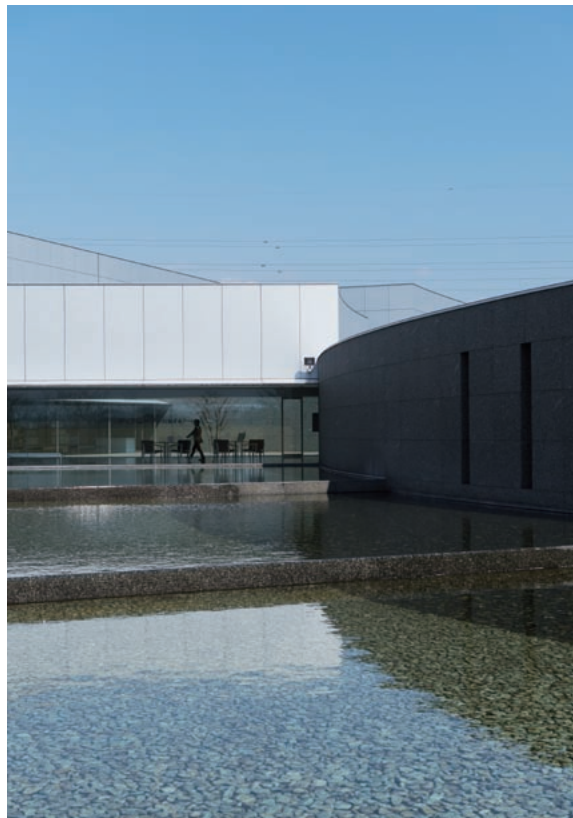
エントランスへ向かうと、ギャラリーの外壁に沿ってカスケード（小さい滝）が設けられ、さわやかな水音をたてる。

夏場には来館者からクレームが寄せられることもあった。建物が美しいだけに藻が目立ってしまうのだ。「これまで清掃を繰り返してきたんですが、せっかくきれいにしても二、三週間でまた藻が発生してしまう。メンテナンスの予算にも限りがあり、以前から大きな課題だったんです」。佐々木正直館長は「昨年はこのままだと水を抜くしかないという話まで出て、たいへん心配しました。カスケードの水がなくなったらこの美術館の魅

力は半減してしまいます」と、切羽詰まった状況だったことを明かしてくれた。高田係長がさまざまな方策を探した結果、水質浄化に有効なバイオ製剤で対応できそうだとうかつた。試したところ、カスケードの水はきれいに保たれている。

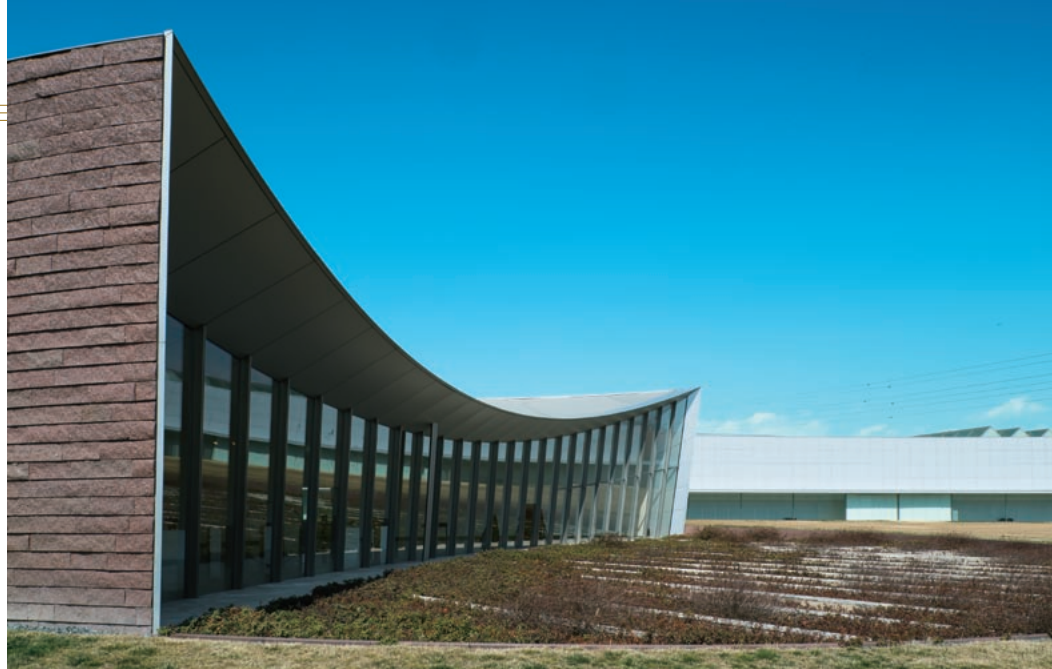
第1展示室の外観。曲面の屋根の底はアルミパネル。外壁も前面のガラスも上部を外側に5度傾けている。外壁は、アフリカンレッドの花崗岩を石積みのような表情に張っている。

「図面を見たときに、これは骨が折れるなと思いましたね」と西氏が振り返る。「前面のガラスを取り付けるステンレスの柱が二七本あり、傾きながら高さも少しずつ変化しているんです。柱の上端と下端が三つの座標で示されてい

て、それを三次元トランシットという測量器を使ってポイントを確認しました」。柱は見た目には天井の中へすっきりと吸い込まれていくように見える。「天井内部には直径一六五ミリの丸形の鉄骨梁を曲げながら通してあり、その梁をジョイントを介して柱が受けています」。見えないところに曲面を実現する構造部分が隠されているのだった。

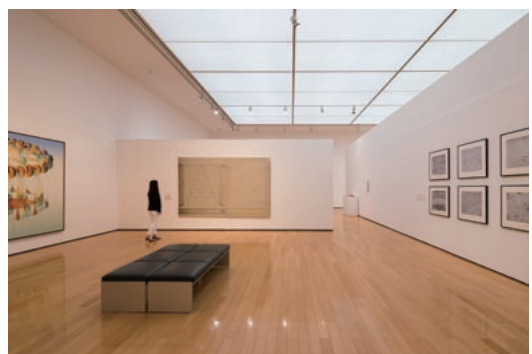
第4展示室。天井は光天井。自然光と人工照明を混合する自動調光システムを採用。

いる第四展示室では、モックアップ（図面通りに制作した実物大の模型）による確認が生かされている。第四展示室には、展示する内容に合わせてトップライトから自然光を取り入れ、人工照明と組み合わせる高度な調光システムが採用された。天候によって自然光の明るさを人工照明が自動的にバックアップしていくプログラムが組み込まれており、フィルターとしてトップライトの複層ガラスや電動調光ルーバー、軟質フッ素樹脂加工の積層膜を通して均質な光を天井

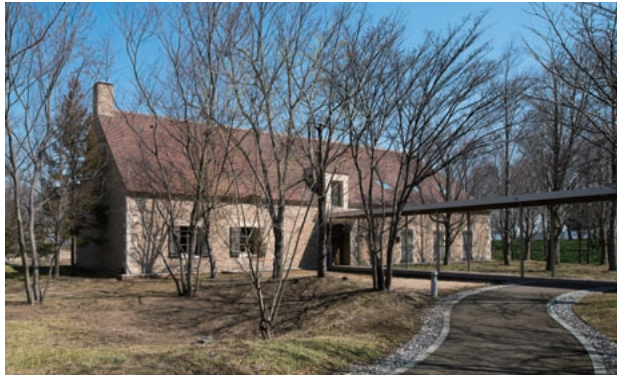
美術館の東側に建てられた別館。フランソワ・ボンボンの生誕地の農家のイメージを再現。石灰岩の乱積みで仕上げた外壁も美しい。内部は「彫刻家のアトリエ」とワークショップ室が設けられている。

フランスにある昔の農家の建物を移築するという別館の計画が変更となり、新築で再現することになったときには、屋根に使うフランス瓦や太い古材などを現地へ運び込み、それらを使って鉄筋コンクリート造の躯体を仕上げました。しかし、古い感じに仕上げるようにと言われると私たちは少し戸惑ってしまふんですね。何しろ、普段は建物を新築していますから、古く見せることには不慣れなものでなかなか難しい。現場で何度も設計担当の方に確認してもらいながら工事を進めたことを思い出します。

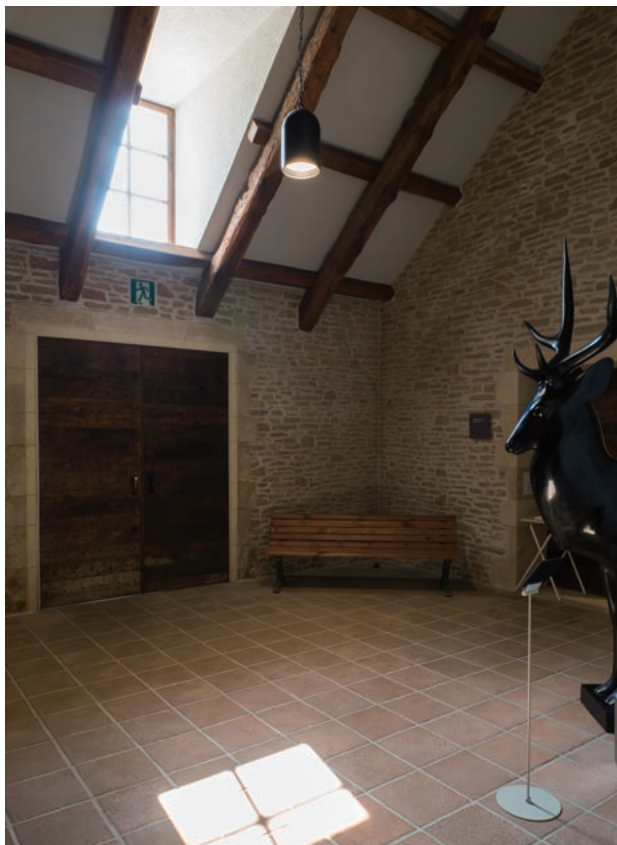
別館のエントランスロビー。天井の梁やドア材にはヨーロッパで入手した古材が使われている。

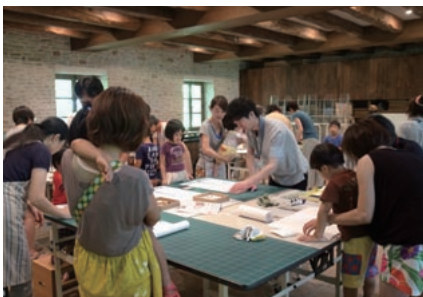
別館のワークショップ室。古材や石が使われたインテリアも好評で、たくさんの子供たちが体験イベントに参加している。(提供：群馬県立館林美術館)
